BALIKESİR HAVRAN'IN MİMARLIK MİRASI - II

# HAVRAN'DA GELENEKSEL EVLER VE KORUMA PROJELERİ

CİLT II: HAVRAN'DA GELENEKSEL EVLER ve KORUMA PROJELERİ

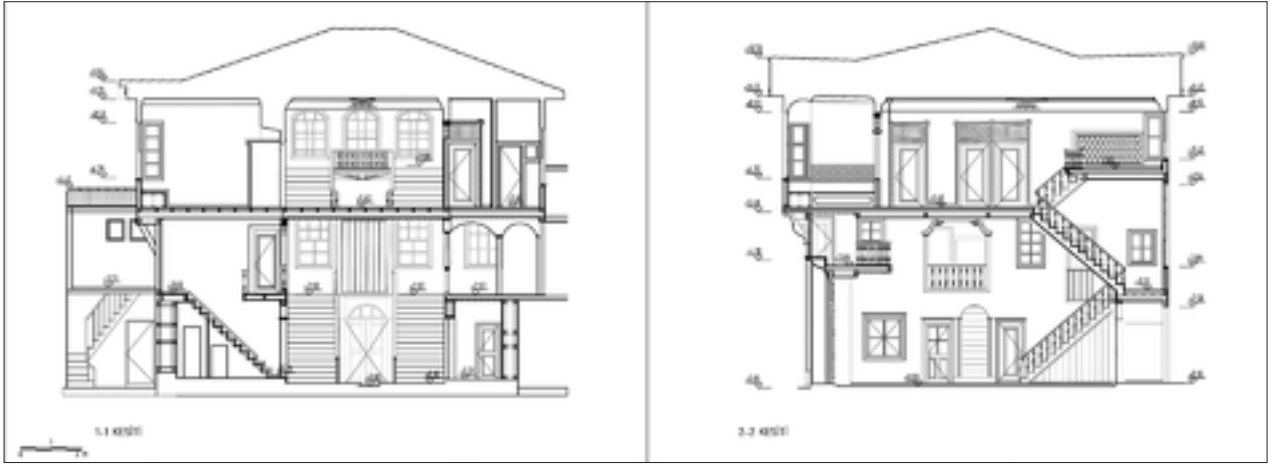
Şekil 16: Restorasyon önerisi kesitleri.

Yapının döşemelerinde ve iç balkonda sehim gözlenmektedir (Şekil 16). Hasarlı döşeme kaplamaları sökülerek döşeme kirişleri ve strüktürün kontrol edilmesi, gerekli güçlendirme veya yenileme işlemlerinin aslına uygun olarak yapılması önerilmiştir. Basamaklarında sehim gözlemlenen merdivenin kaplamaları sökülerek strüktürü kontrol edilmeli, gerekli güçlendirme ve yenileme işlemleri yapılmalı, korkuluk ve küpeştelerinin bakım ve onarımları gerçekleştirilmelidir.

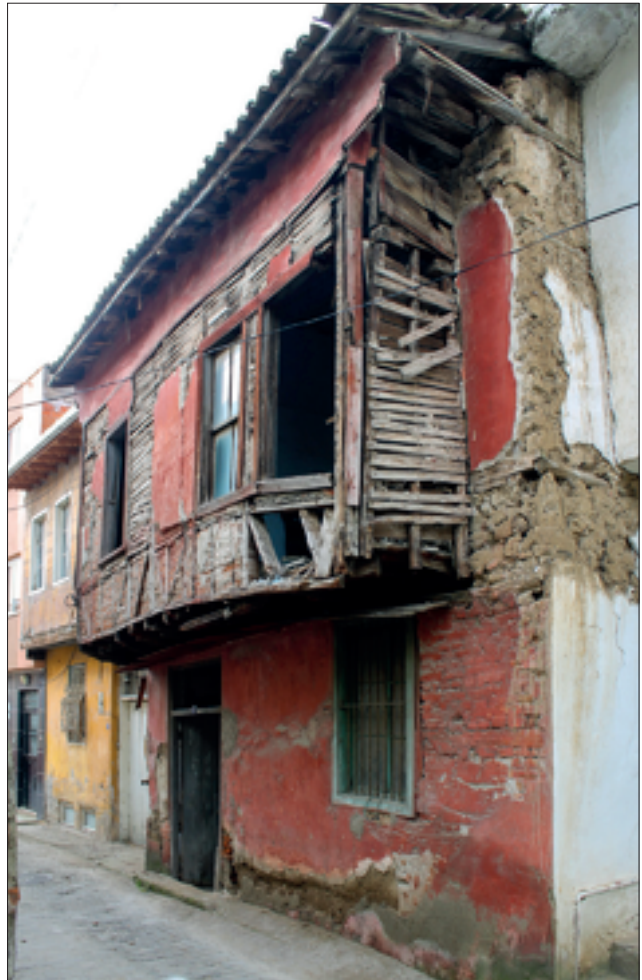
Şekil 9: Doğu cephesi.

İki kat yüksekliğinde olan Doğu cephesi (ön cephe) sokağa bitişiktir (Şekil 9). Birinci kat cumbası sokağın üzerine doğru çıkma yapmaktadır. Zemin katta konutun iki kanatlı ahşap ana giriş kapısı ve bir adet demir parmaklıklı ahşap pencere vardır. Zemin kat duvarları sıvalıdır ve yer yer çatlaklar ve sıva dökülmeleri mevcuttur. Dökülen sıvaların altından kâğır duvarın tuğla ve kerpiç malzemeleri görünmektedir.

Cumbanın kuzey köşesi, dar olan sokaktan geçen büyük bir aracın çarpması sonucu hasar görmüş ve taşıyıcılar, pencere doğraması ve tuğla dolgu dağılmış, köşede bir boşluk açılmıştır. Cumba çıkmasının kirişlerinde sokağa doğru sehim oluşmuş ve cumba altı ahşap kaplamaları yerinden çıkmıştır. Üst kat cephesinde büyük oranda sıva kaybı mevcuttur. Sıvaların altından duvarın yapım sistemi ortaya çıkmıştır. Ahşap karkas duvarın alt kısımları tuğla dolgulu, üst kısımları ise bağdadî çitalıdır.

Uzun süredir kullanılmayan yapı, genel olarak çok ciddi hasarlı durumdadır. Bakımsızlık, çevresel etkiler, geçirdiği kaza ve zamanla eskimeden dolayı oluşan hasarlar yapı statigini etkileyecek boyutlara ulaşmıştır. Köşesi yıkılmış olan cumbanın sokağa doğru sehim yapması, sokağın darlığından dolayı sokağı kullanan yayalar için can güvenliği tehlikesi oluşturur noktaya ulaşmıştır. Koruma ve restorasyon uygulamaları başlayana kadar geçecek sürede bu güvenlik riskini ortadan kaldırmak için gerekli koruyucu önlemler alınmalıdır.

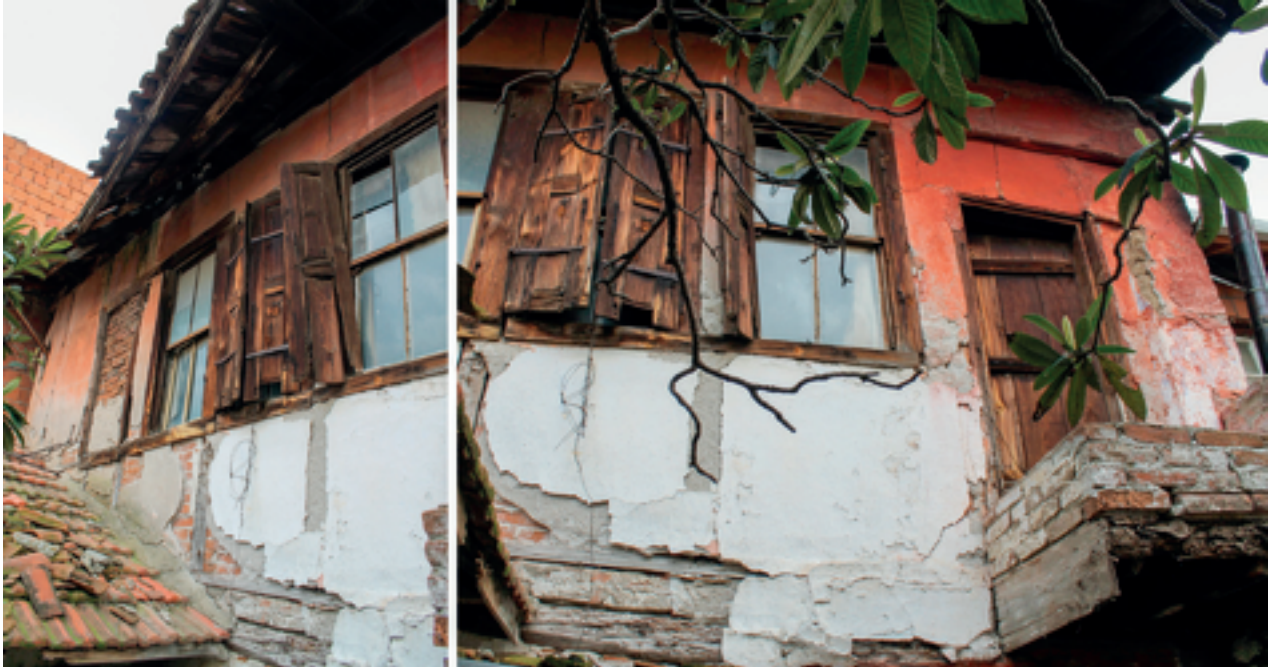
Şekil 10: Batı cephesi.

Birinci kat cephesinde, yan yana üç adet ahşap giyotin pencere vardır. Bu pencerelerden ortadaki ahşap kapakları üzerinde mevcuttur. Sağdaki pencerenin ise sadece bir kapağı günümüze ulaşabilmiştir. Bu ahşap kapakların tümü hasarlı durumdadır. Bu pencere dizisinin en solunda ise, bir adet pencerenin kapatılmış olduğu dökülen sıvalardan anlaşılmaktadır. Cephenin sağ kısmında ise, sofadan balkona erişimi sağlayan ahşap bir kapı vardır. Cephede yer yer sıvalar dökülmüş, alttaki ahşap karkas strüktür ve duvarın tuğla dolgusu ortaya çıkmıştır.

Çatı saçağı Batı cephesinde ön cepheye göre daha geniştir. Bundan dolayı, cephenin sol tarafında, saçağa destek veren bir adet metal payanda vardır. Saçak cephenin orta kısmında sehim yapmış, bunun sonucu olarak da alın tahtası kırılmış ve kiremitlerin bir kısmı aşağıya dökülmüştür.

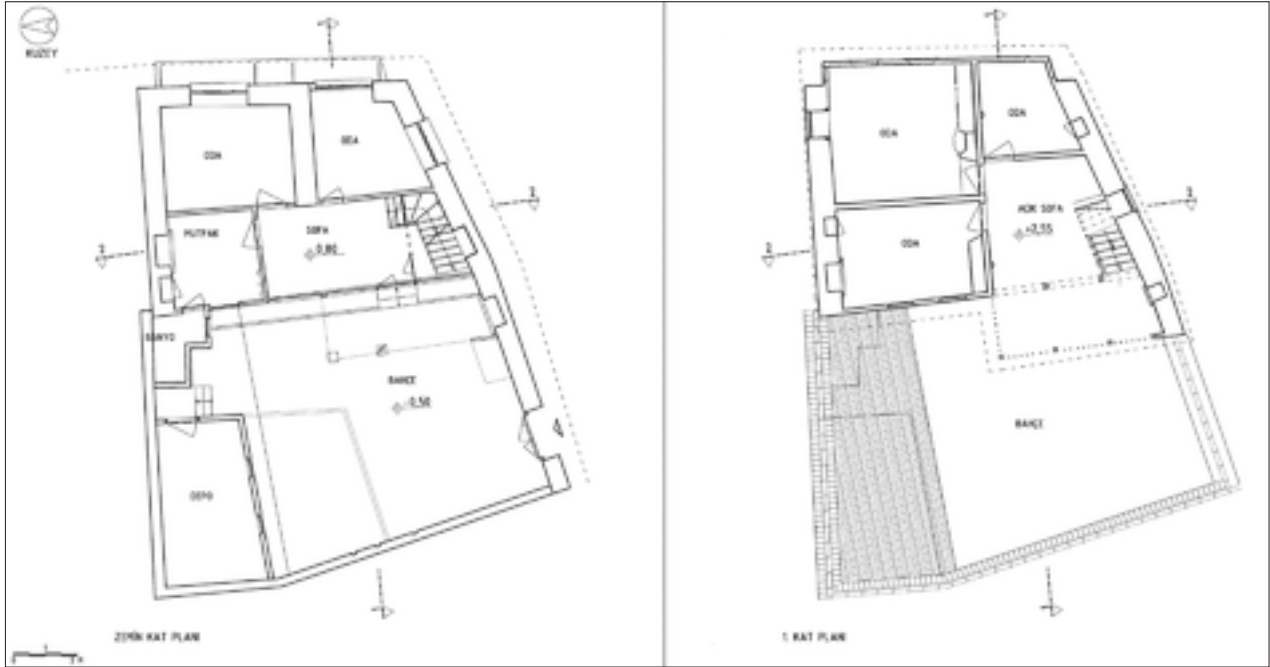
Şekil 12: Restorasyon kat planları.

01-02 ODA: Sofadan geçilen bu kattaki en nitelikli özelliklere sahip cumbalı odanın doğu ve kuzey cephelerinde mevcutta bulunan özgün çift kanatlı ahşap pencereler aynen korunacak, sağlamlaştırılacak, yüzeylerinde temizlik ve kimyasal işlem yapılacaktır. Kuzey cephesinde bulunan kapatılmış pencere açılacak aynı özelliklerde çift kanatlı ahşap doğrama takılacaktır. Odada bulunan özgün sabit dolabın elemanlarının hasarlı ve eksik

kısımları tamamlanıp onarılacaktır. Yer yer çökmelerin ve çıta kayıplarının olduğu hasarlı ahşap tavan kaplaması tamamlama yöntemi ile onarılacaktır.

01-04 ODA: Sofadan ulaşılan ve batı cephesine bakan (bahçeye) bu tek odada bahçeye bakan iki adet özgün giyotin pencere sağlamlaştırılacak, yüzeylerinde temizlik ve kimyasal işlem yapılacaktır. Sofa duvarında bulunan sabit dolabın elemanlarının hasarlı ve eksik kısımları tamamlanıp onarılacaktır. Kuzey duvarında bulunan dolap ile ocak da korunup yüzey temizliği yapılacaktır (Şekil 12-13).

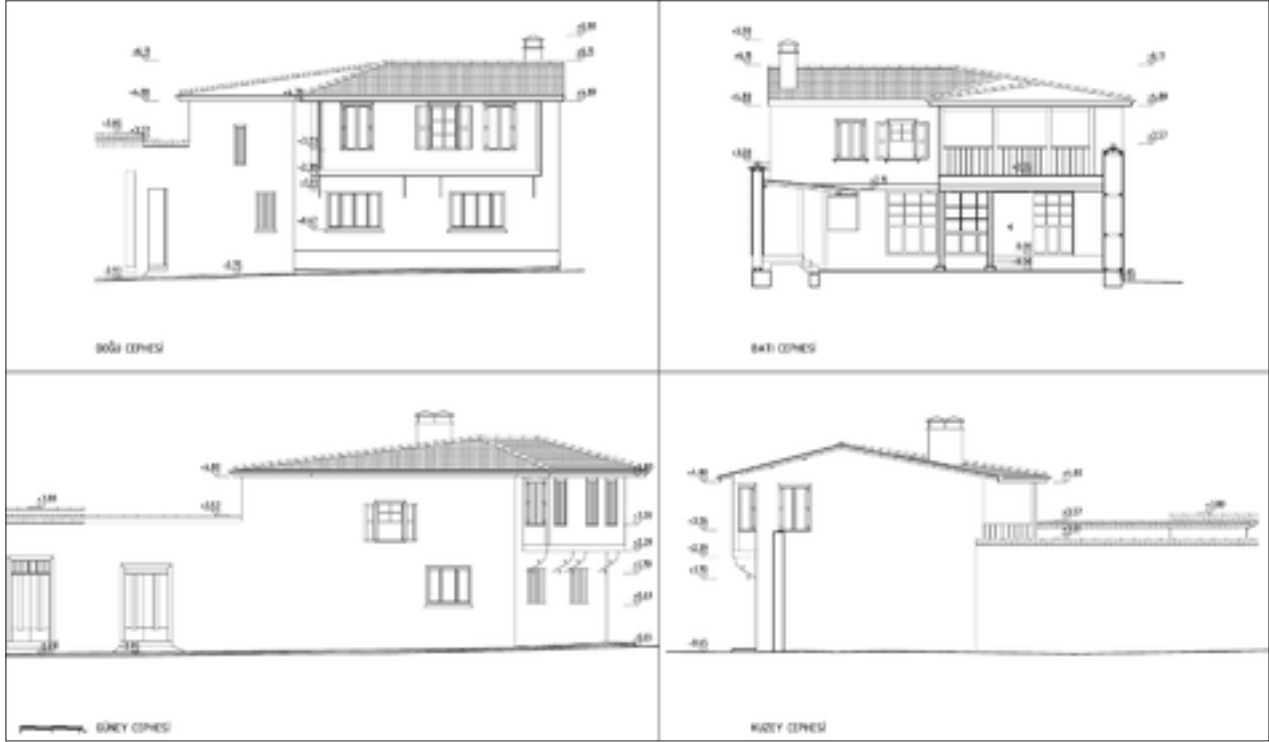
Şekil 14: Restorasyon cepheler.

Cephe genelinde rutubet, nem ve dış etkenlere bağlı, farklı derinlik ve uzunlukta çatlaklar, sıva dökülmeleri, parça kopmaları ve büyük ölçüde bu çatlaklara çimento harçlı sıva ile müdahaleler görülmektedir. Burada sıvası bozulmuş olan yüzeylerde çamur sıva ile onarım yapılacak, çimento harç ile sıvalı duvar yüzeyleri temizlenecek, çamur sıva ile onarılacak ve boyanacaktır.

DOĞU (7. SOKAK) CEPHESİ: Zemin kat hizasında mevcutta bulunan pencereler aynı kota getirilecek, deforme olmuş demir korkulukları aslına uygun yeniden imal edilecektir. Birinci katın cumbası altındaki ahşap kat silmeleri özgün malzeme, ölçü ve detayda yenilenecektir (Şekil 14).

Cumbayı taşıyan, ciddi hasarlı olmayan özgün durumdaki 4 adet demir payanda sağlamlaştırılıp boyanacaktır.

**GÜNEY (7. SOKAK) CEPHESİ:** 7. Sokak'tan yapıya girişin sağlandığı bu cephede bulunan özgün olmayan çift kollu demir doğramalı kapı değiştirilerek yerine çift kanatlı ahşap doğrama takılacak ve tahrip olmuş bir basamaklık eşik yenilenecektir. Cepheyi oluşturan ahşap hatıllı kerpiç dolgu duvarın sıvasında farklı derinlik ve uzunluktaki çatlaklar, dökülmeler, islenmeler ve üst kat hizasındaki büyük parça kopması görülmektedir. Burada sıvası bozulmuş olan yüzeylerde çamur sıva ile onarım yapılacak ve aslına uygun renkte boyanacaktır. Ayrıca çimento harç ile sıvalı duvar yüzeyleri temizlenecek, çamur sıva ile onarılacak ve boyanacaktır.

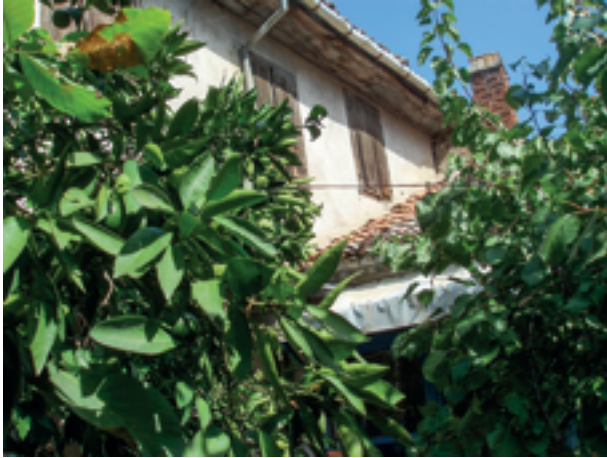
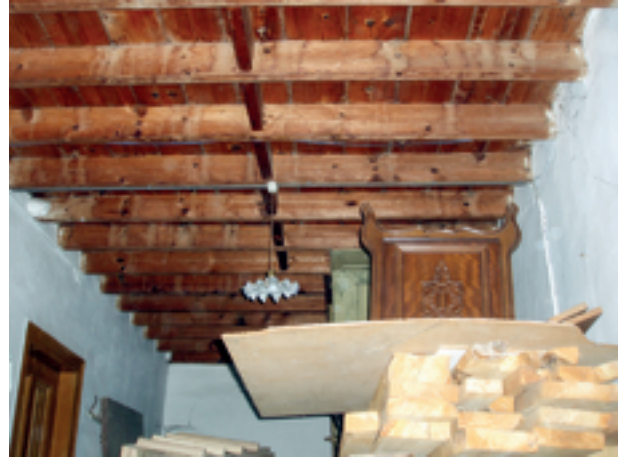
Sofanın bitiminden üst kattaki sofaya çıkılmaktadır. Günümüzde kapalı olan sofanın özellikle diğer bina ile birleştiği kısım oldukça hasarlıdır. Duvarlarda büyük ölçüde sıva dökülmeleri, tavan ve döşemede ise çökmeler

Şekil 3-4: Bina 2, bahçeden görünüş - sofadan iç görünüş, 2013.

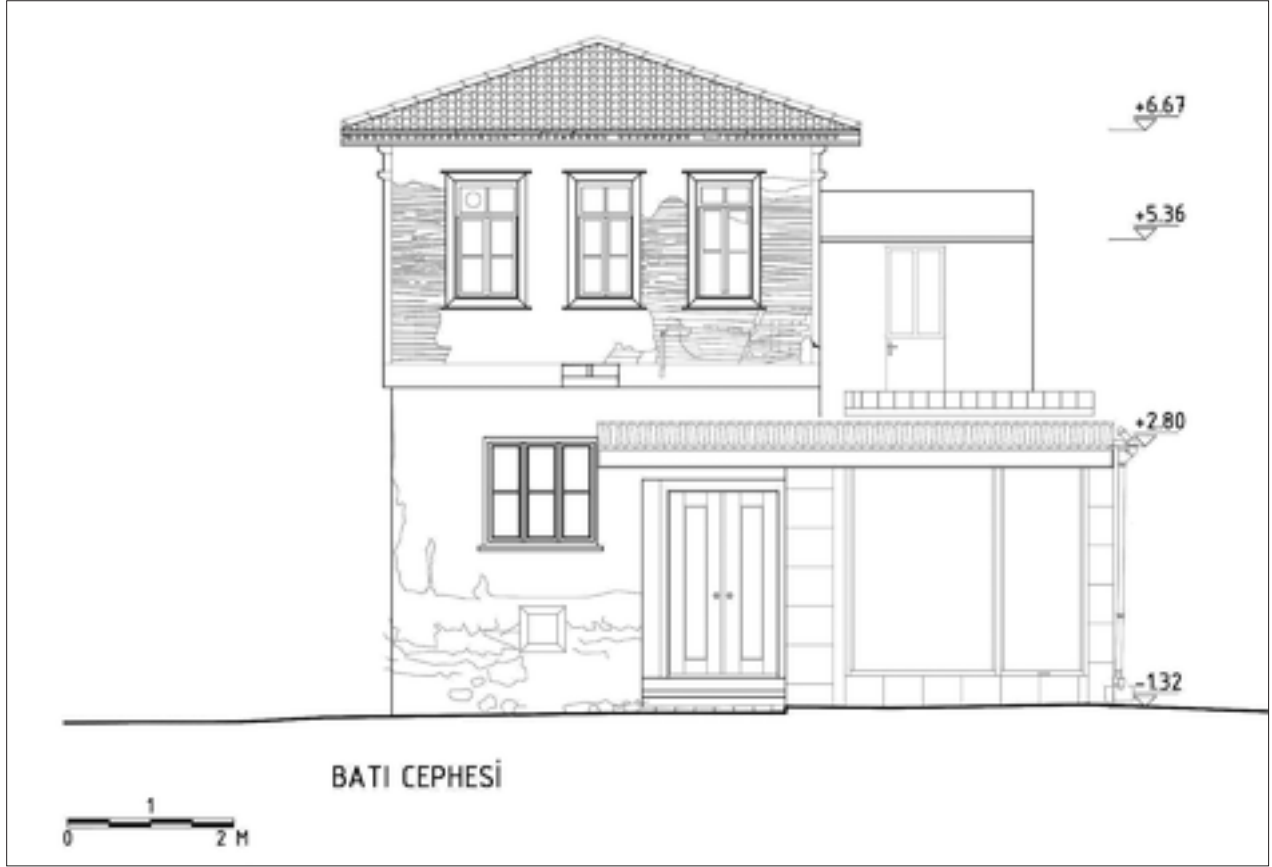
Şekil 10: Ön cephe.

**Ön Cephe:** Yapının cephesinde ahşap karkas sistemle oluşturulmuş dar bir çıkma yer almaktadır. Zemin katta yer alan giriş kapısı özgün olmasına karşın bu katta bulunan pencere açıklığı geleneksel oranlara uymamakta ve sonradan genişletilmiş olduğu anlaşılmaktadır. Cephe kaplaması, belirli bir yüksekliğe kadar sıva üzeri boya ile tamamlanmış olup, bu alanlarda da hasar gözlemlenmektedir (Şekil 10).
