BALIKESİR HAVRAN'IN MİMARLIK MİRASI - I

# HAVRAN KENTSEL SİT ALANI ve KARAKTERİSTİK ÖZELLİKLERİ

## CİLT I: HAVRAN KENTSEL SİT ALANI ve KARAKTERİSTİK ÖZELLİKLERİ

| <b>Havran Geleneksel Yerleşim Dokusunu Yapılı Çevre Üzerinden Okumak:<br/>Belgeleme ve Çözümlemeler</b> ..... | 29 |

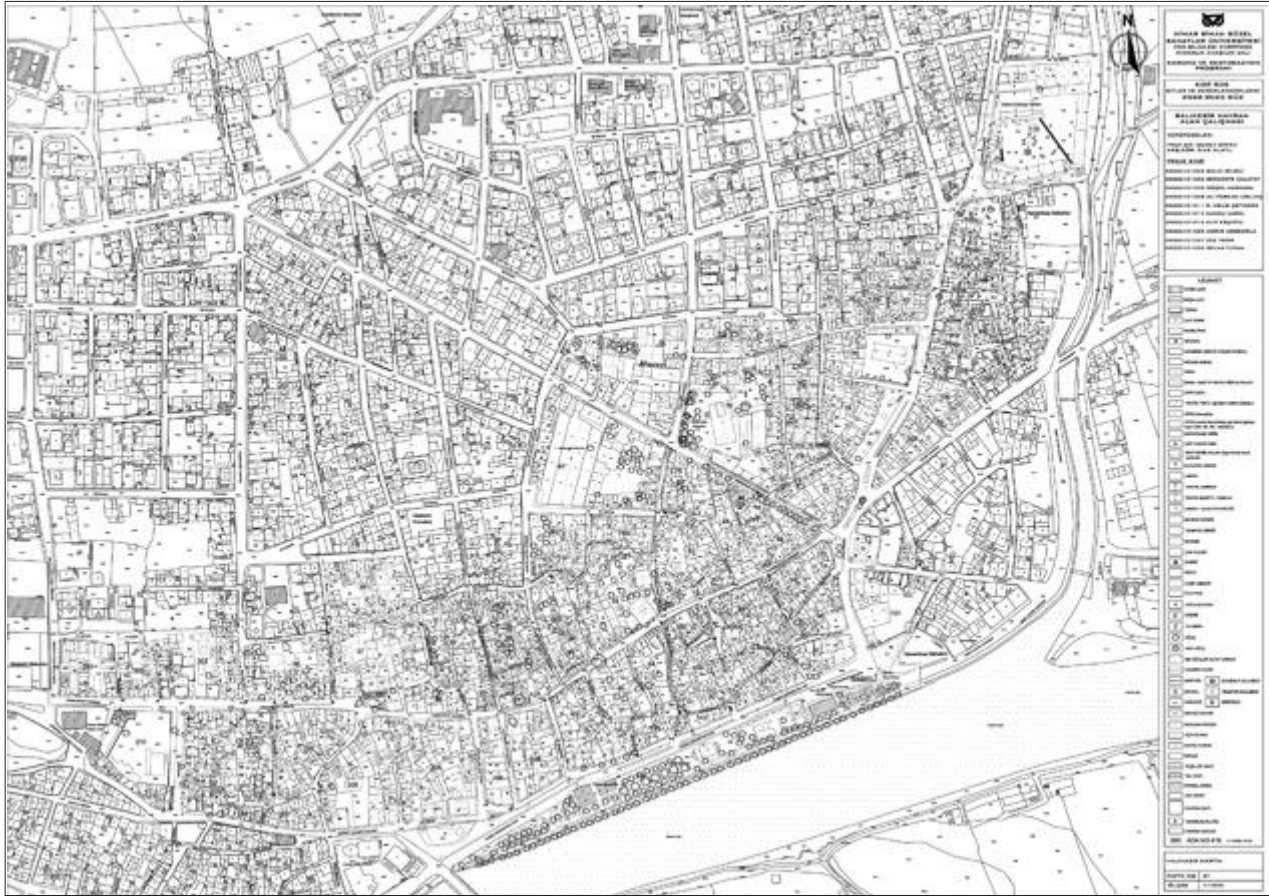
Şekil 10: 2022-2023 Alan Çalışması Ekibi tarafından hazırlanan halihazır paftası (MSGSÜ-RADA).

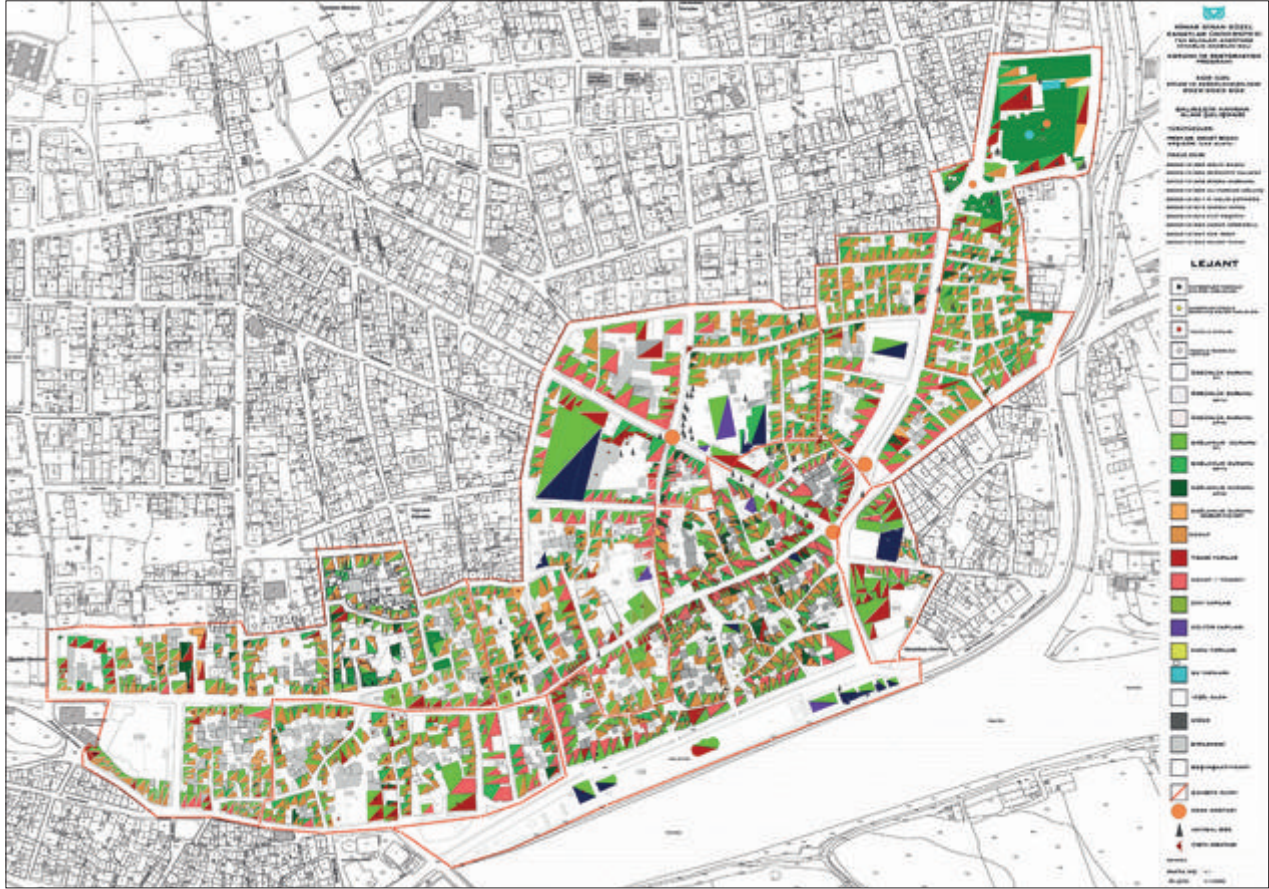
Şekil 13: 2022-2023 Alan Çalışması Ekibi tarafından hazırlanan sentez paftası (MSGSU-RADA).

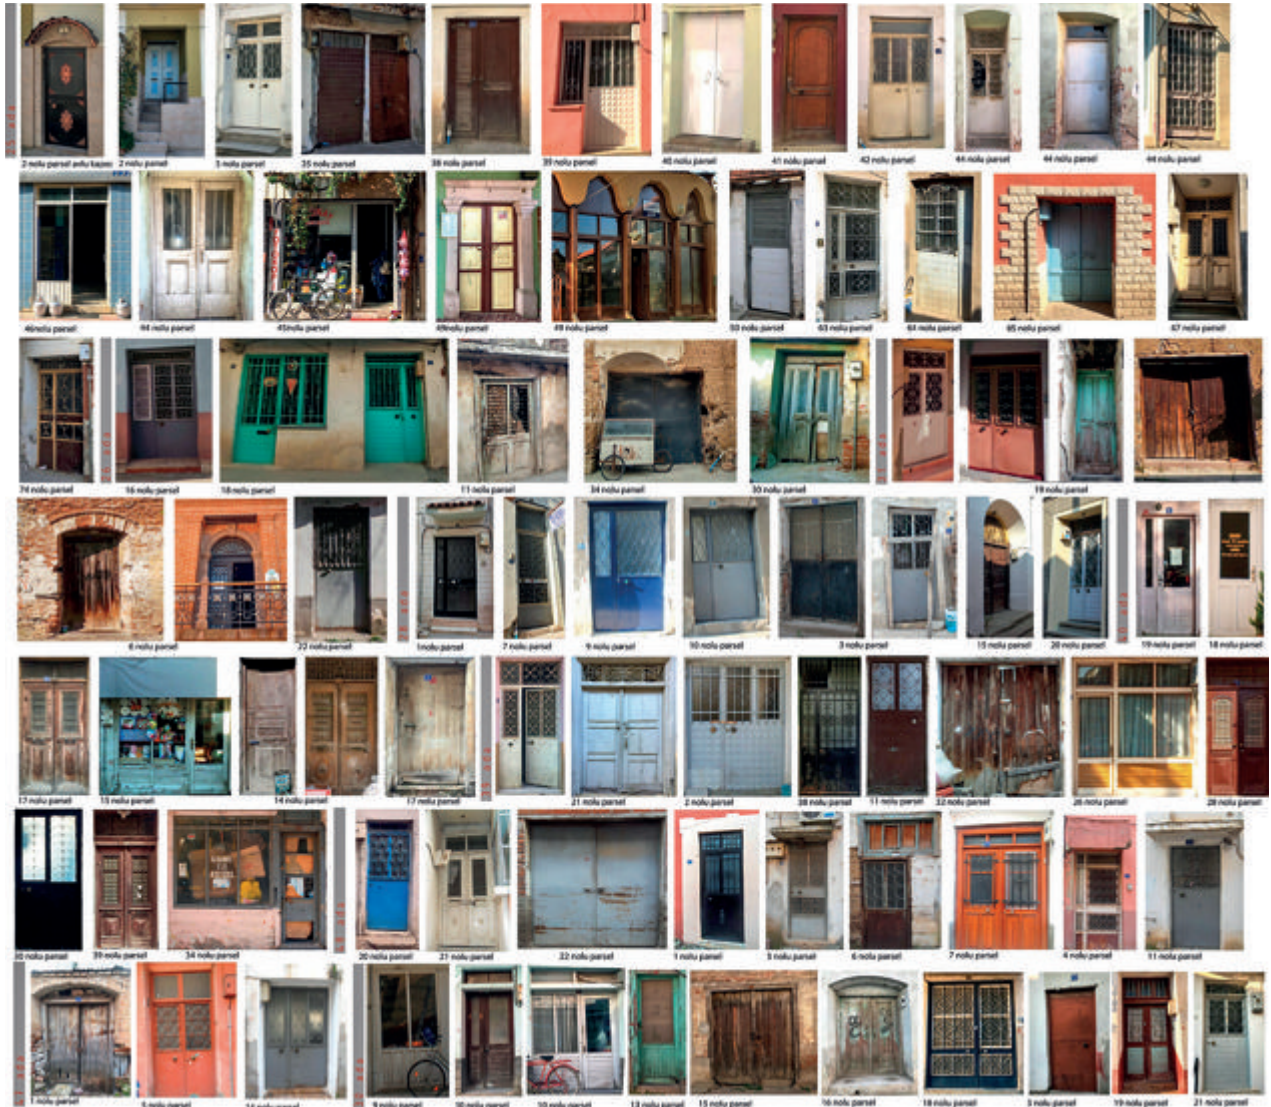
Şekil 16: Kapılar (MSGÜ-RADA).

Alan genelinde kapılar incelendiğinde özellikle 19. yüzyıl sonu ve 20. yüzyıl başı ile 20. yüzyıl ortasındaki farklılıkları görmek mümkündür. 20. yüzyıl ortasında yeni malzeme imkanlarının kullanılmaya başlanması ile kapılarda ahşap ve demir işçiliğinin nitelikli birlikteliği göze çarpmaktadır. 20. yüzyılın son çeyreğinde ahşap kapıların yerini demir ve sac kapılar almıştır. 1970'li ve 1980'li yıllarda bu işçiliğin nitelikli örnekleri üretilmiştir.

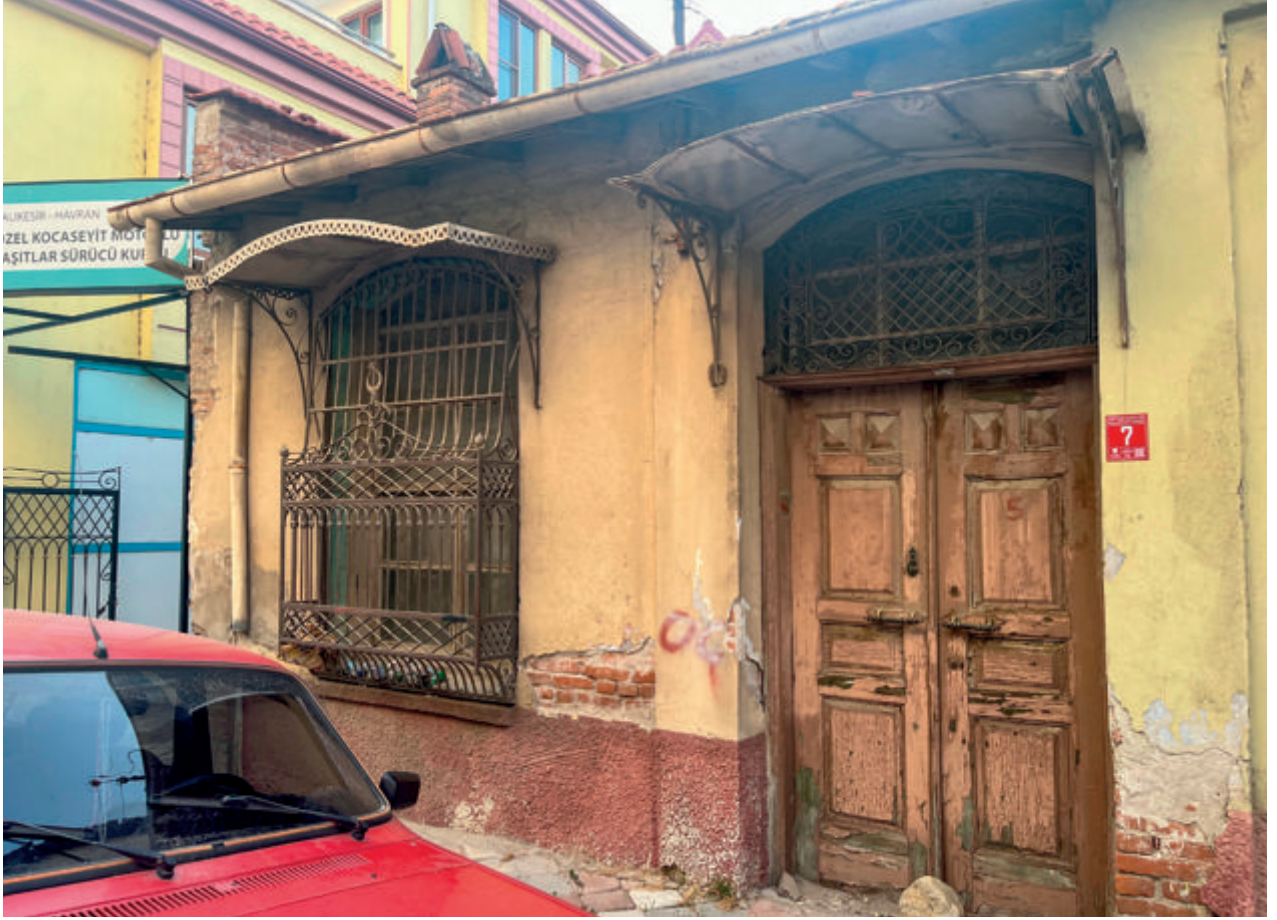
Şekil 26: 204 Ada 20 Parselde 20. yüzyıl ortası demir işçiliği örneği (MSGÜ-RADA).

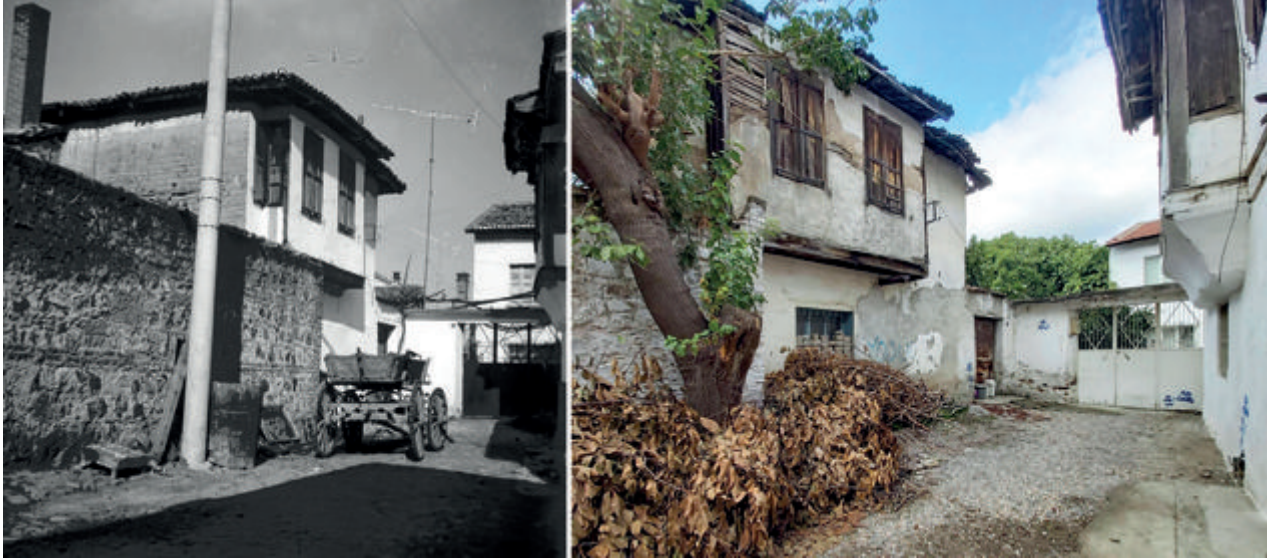
Şekil 33: 37 Ada 24 Parseldeki tescilli yapının 1973 yılındaki ve 2019 yılındaki görüntüsü (MSGSÜ-RADA).

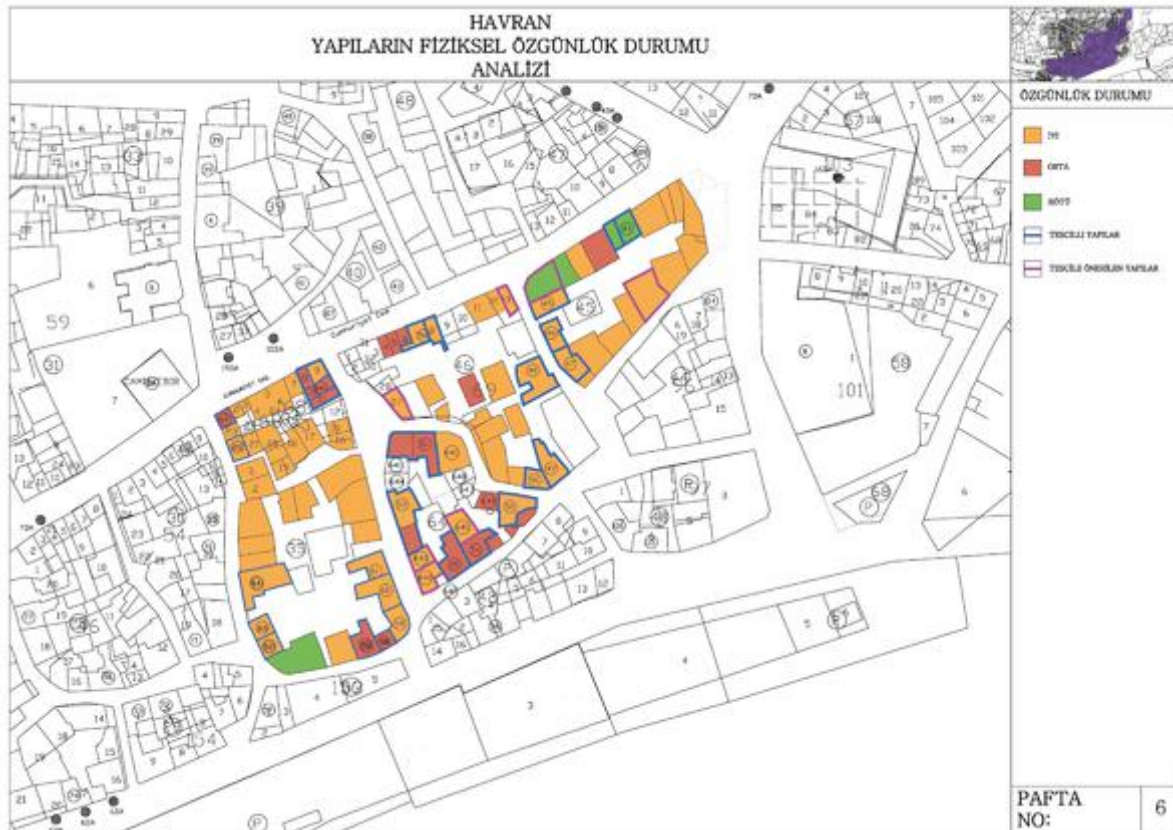
EK 1- Şekil 6: 2012-2013 Eğitim Yılı Alan Çalışması - Fiziksel Özgünlük Durumu Analizi

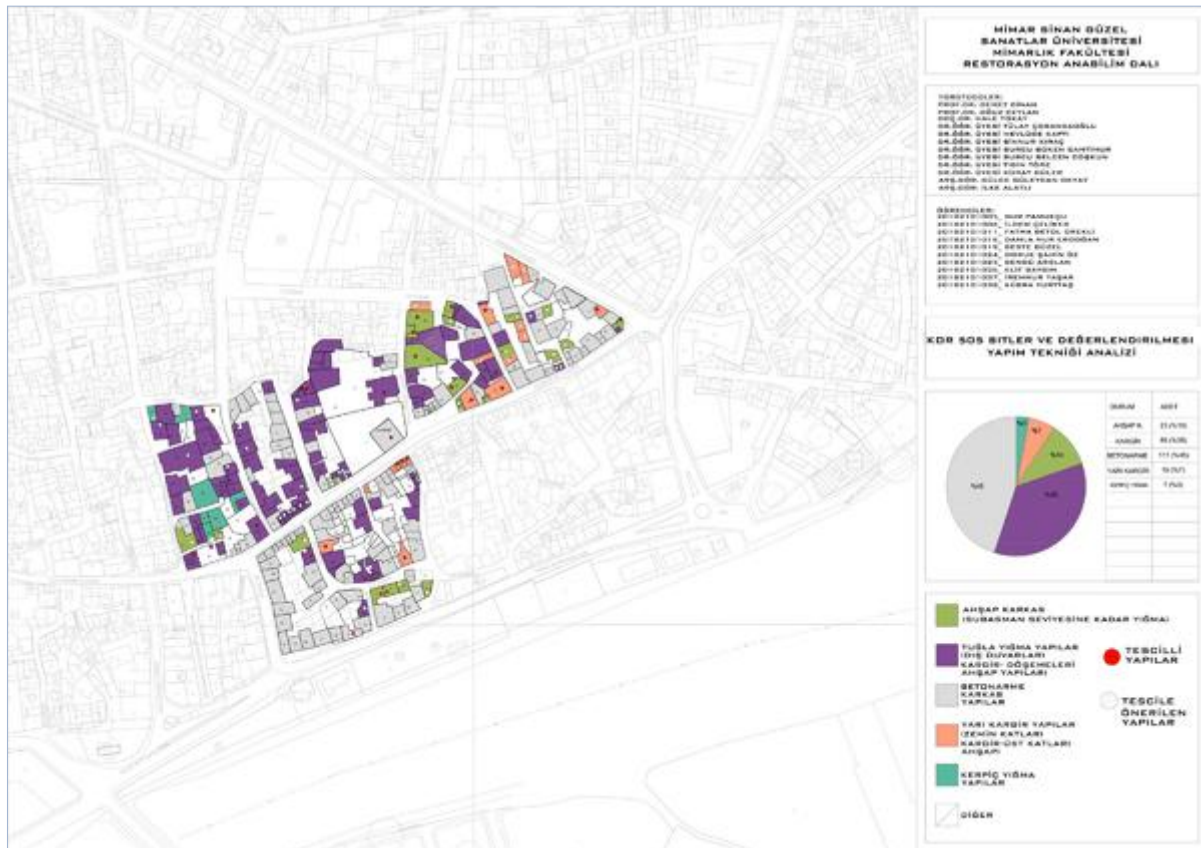
**EK 2- Şekil 7: 2018-2019 Eğitim Yılı Alan Çalışması - Yapım Tekniği Analizi**

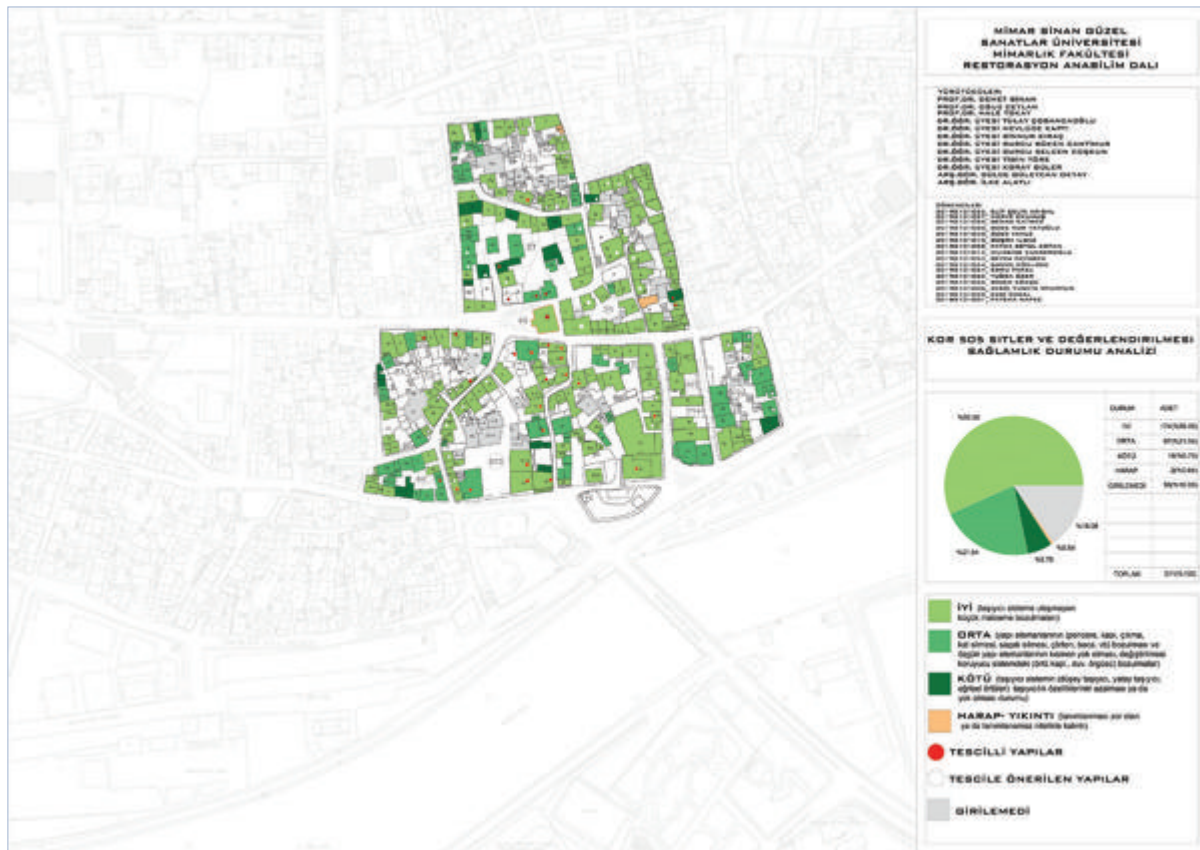
**EK 3- Şekil 7: 2019-2020 Eğitim Yılı Alan Çalışması - Sağlık Durumu Analizi**

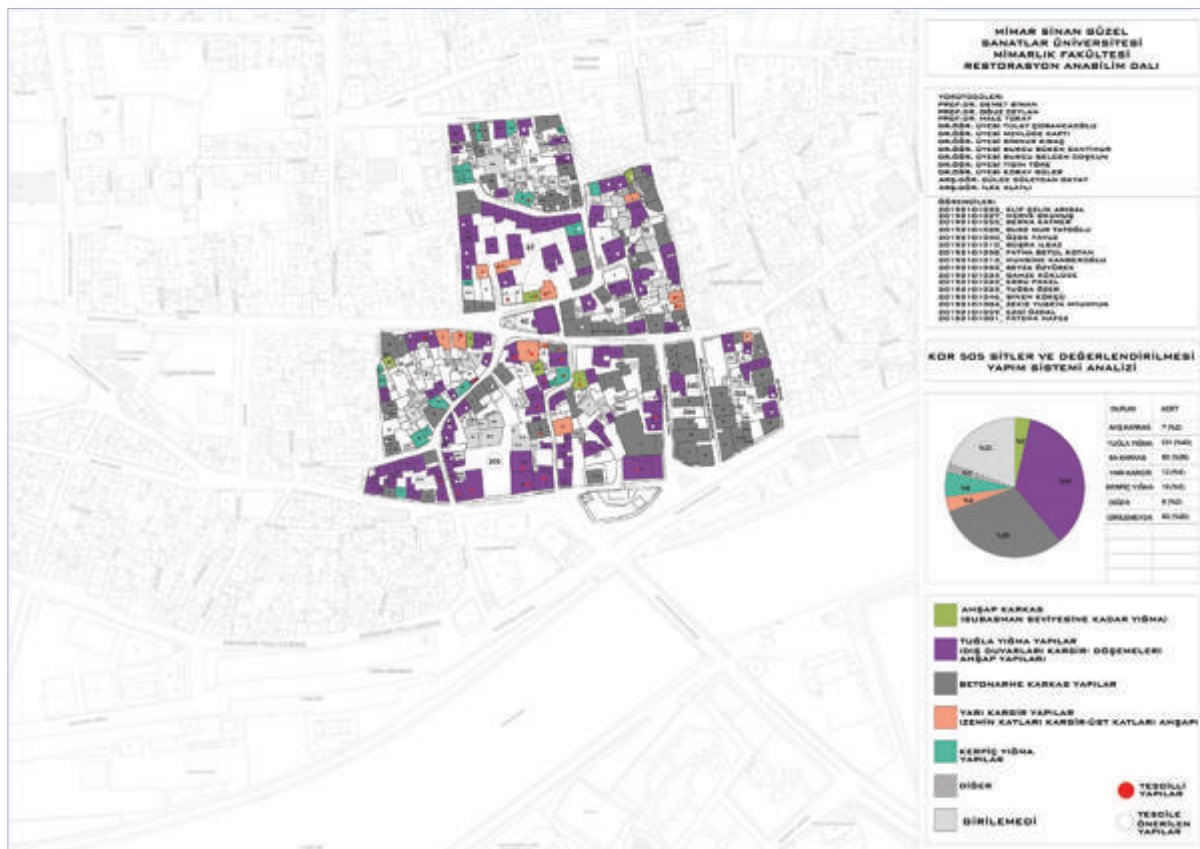
**EK 3- Şekil 8: 2019-2020 Eğitim Yılı Alan Çalışması - Yapım Sistemi Analizi**

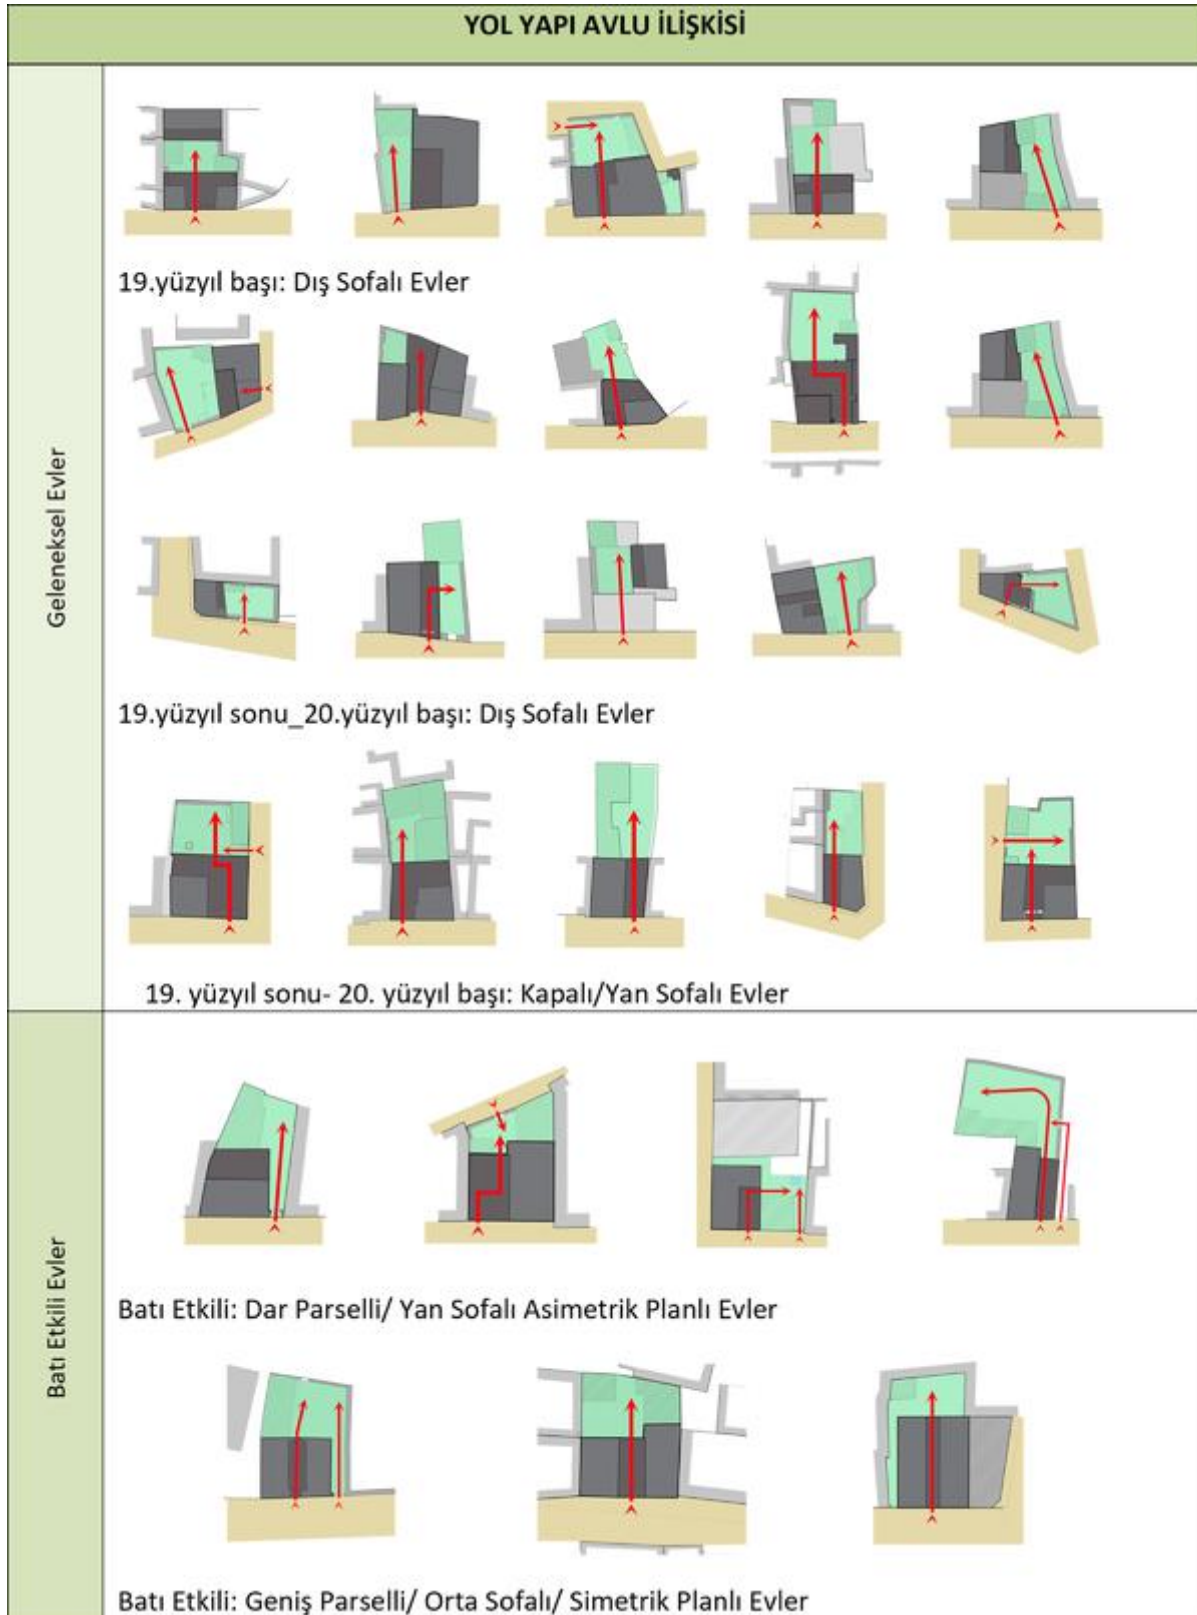
**Şekil 2:** Geleneksel ve Batı etkili konutlarda, dar ve geniş parsellerde yapı-avlü-yol ilişkisi.

ulaşılmaktadır. Girişi yoldan olan evlerde taşlıktan veya sofadan geçilerek ulaşılan avlu, çoğunlukla yapının arkasında yer alır. Avlunun konutun yanında ve sokak üzerinde yer aldığı örneklerde, konut girişi de avludan sağlanmıştır. Erken dönem evlerinde sokaktan yarı-açık galeri niteliğinde taşlığa ve taşlıktan avluya geçiş sağlanır. 19. yüzyılın sonuna tarihlenen evlerde ise taşlık yerini yarı-açık ve kapalı sofaya bırakmış, özellikle kapalı sofalı evlerde zemin katlarda avlu – iç mekân ilişkisi yeniden tanımlanmıştır.

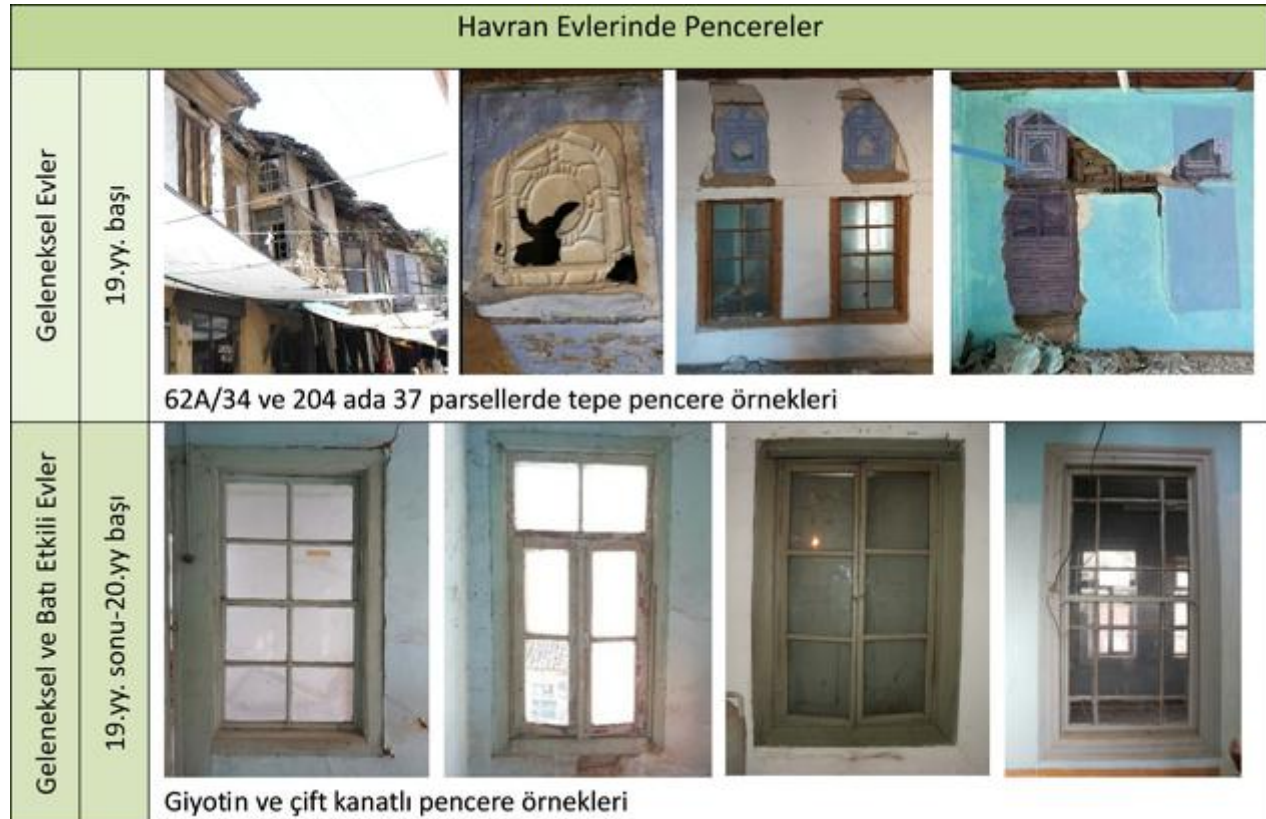
Şekil 13: Havran evlerinde pencereler.

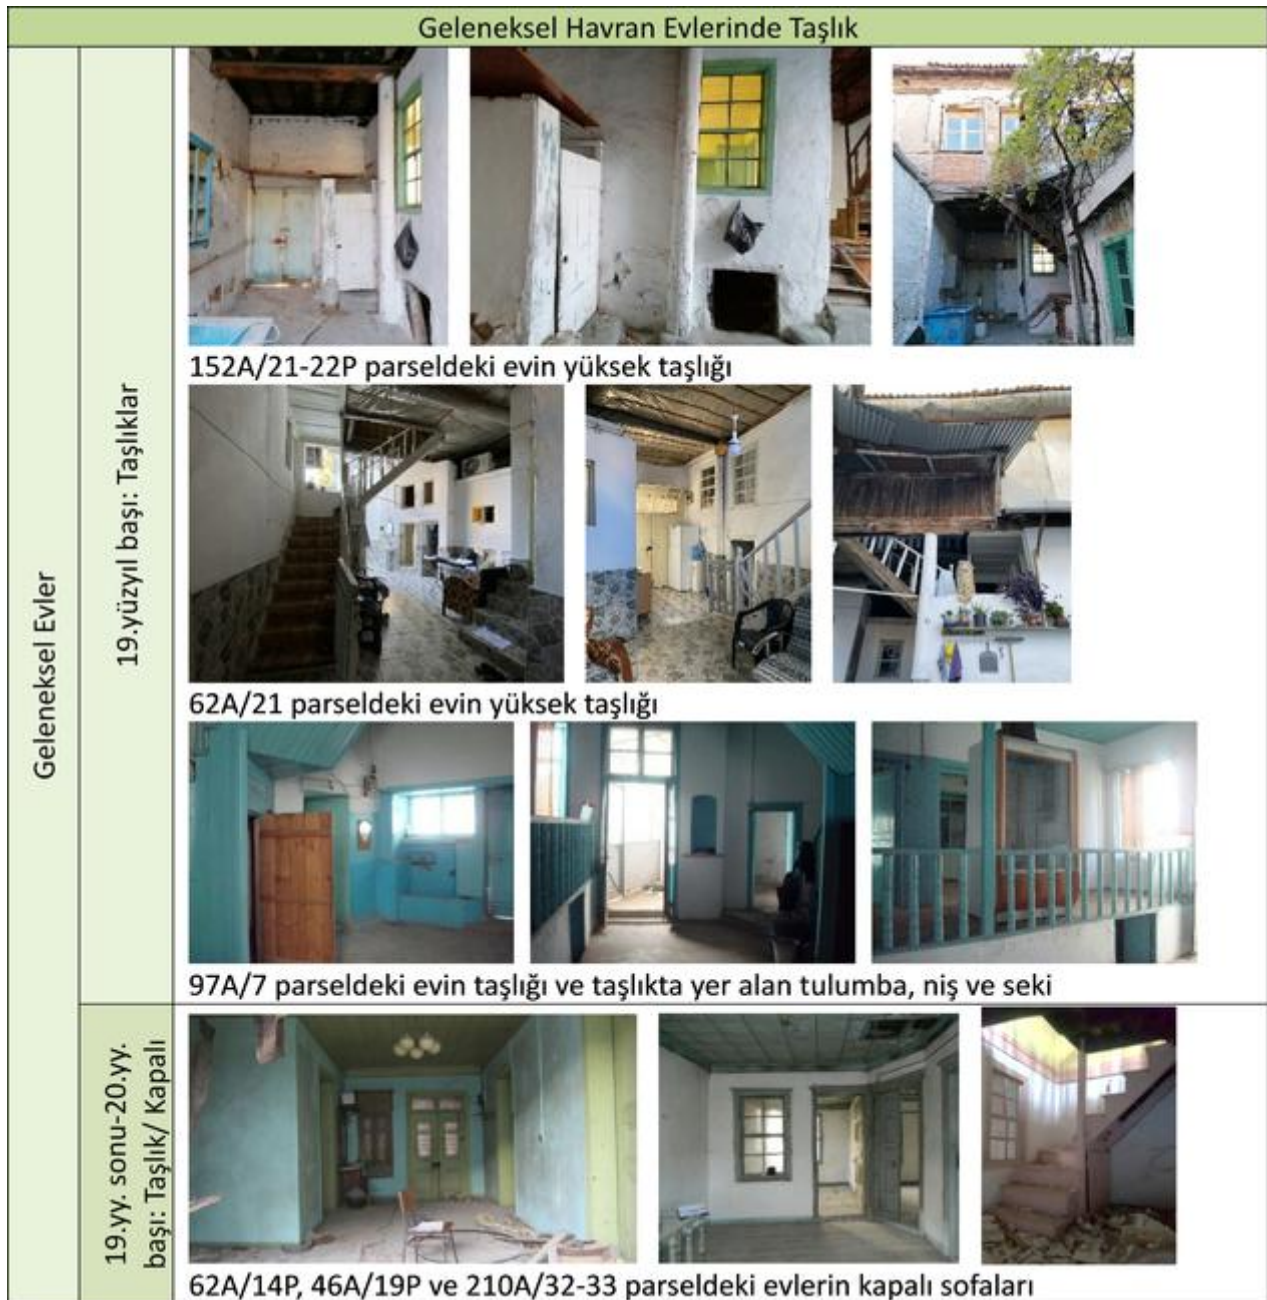
Şekil 14: Havran geleneksel evlerinde taşlıklar.

Geleneksel yaşam kültüründeki dönüşüm, zemin kat planlamasını da biçimlendirir. Büyük parsellerde inşa edilen 19. yüzyıl başı konutlarında 1.5–2 kat yüksekliğinde olan taşlıklar karakteristik özelliklerdendir. Bu yüksek taşlıklara ara kat odaları ve bu odaların altındaki kısmi bodrumlar açılır. Yüzyıl ortasında avluların kapatılarak taşlığa dönüştüğü evlerde, erken dönem evlerinde yarı açık taşlık ve avludaki mekânlar kapalı taşlıklarda kurgulanmıştır. Yüksek hacimli veya tek kat yüksekliğinde olabilen kapalı taşlıklarda, üretim ve servis mekânları bulunur (205A/9 ve 96A/16 parseller). Batı etkili 94A/2 parseldeki kapalı taşlıklı ev, geleneksel planlamadan Batı etkili evlere geçiş sürecini vurgulayan konutlardandır. Genellikle küçük parsellerde inşa edilen 19. yüzyıl sonu evlerinde taşlıklar artık normal kat yüksekliğindedir ve zemin kat mekânlarının ve merdivenin eklemlendiği 4.5–5 m genişliğindedir. Bu dönemde taşlık–avlu bütünlüğü sona ermiş, avluda üretim devam etmesine karşın, taşlık sirkülasyon öncelikli mekâna dönüşmüştür (Şekil 14).

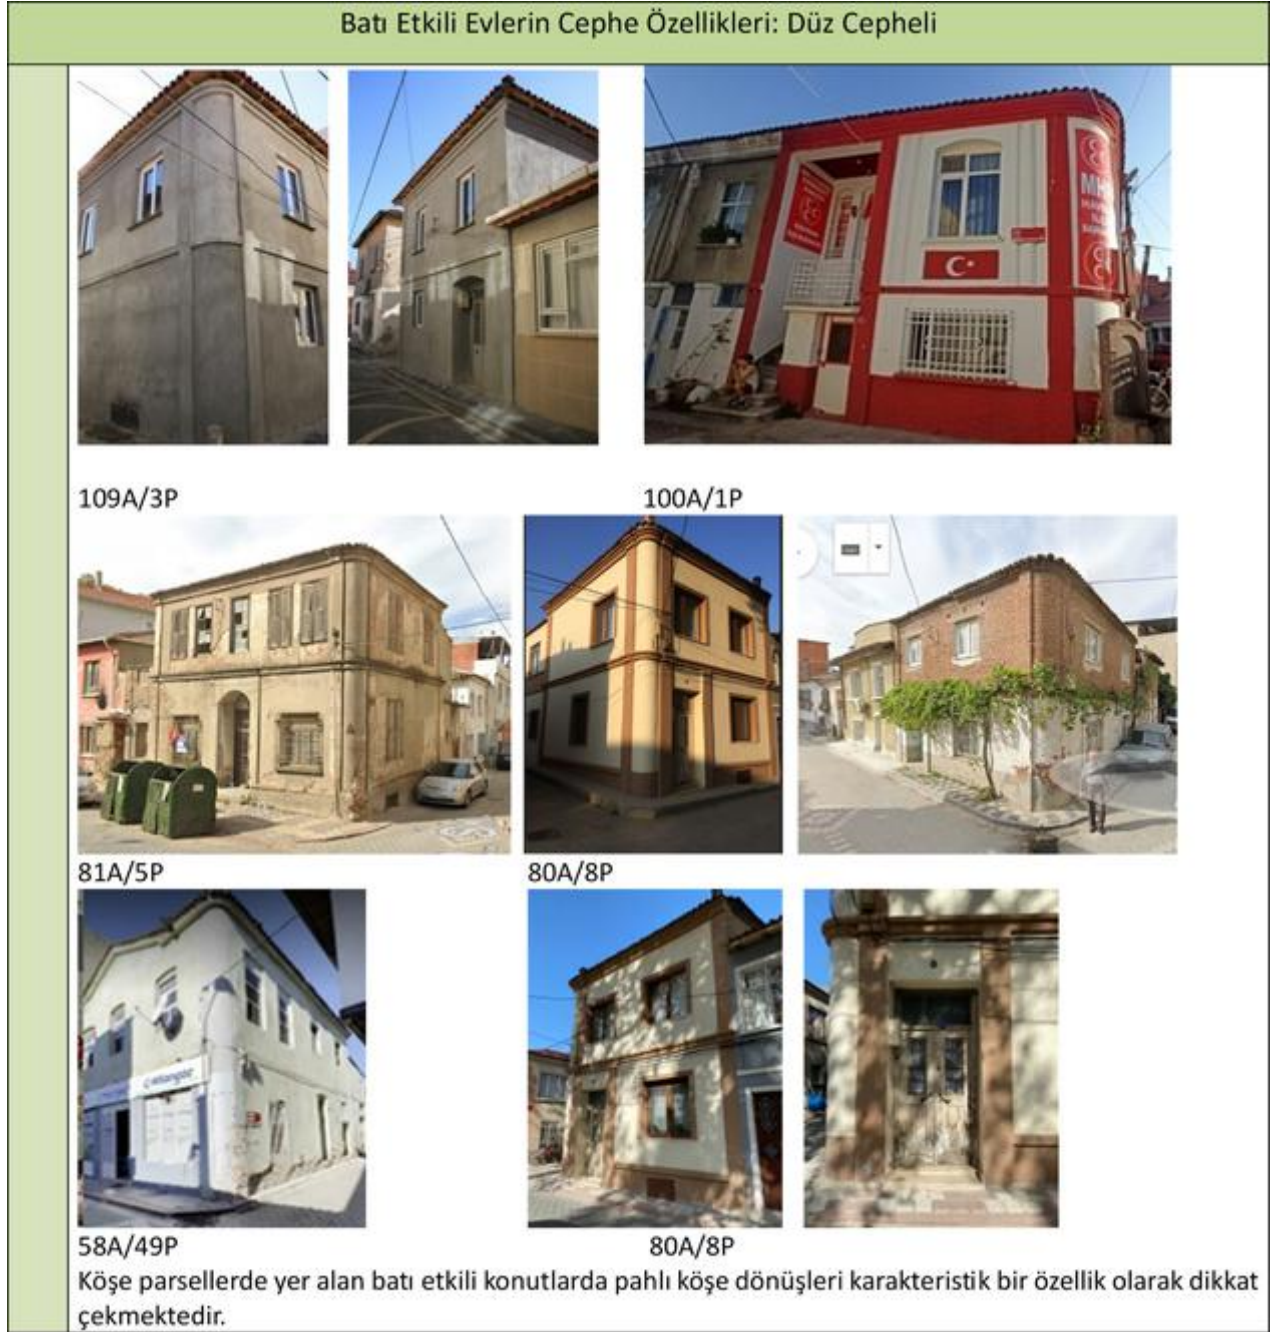
Şekil 22 – devamı: Düz cepheli Batı etkili evlerin cephe özellikleri.
