BALIKESİR HAVRAN'IN MİMARLIK MİRASI - I

# HAVRAN KENTSEL SİT ALANI ve KARAKTERİSTİK ÖZELLİKLERİ

## TARİHSEL SÜREÇ İÇİNDE HAVRAN'IN GELİŞİMİ

## HAVRAN GELENEKSEL YERLEŞİM DOKUSUNU YAPILI ÇEVRE ÜZERİNDEN OKUMAK: BELGELEME ve ÇÖZÜMLEMELER

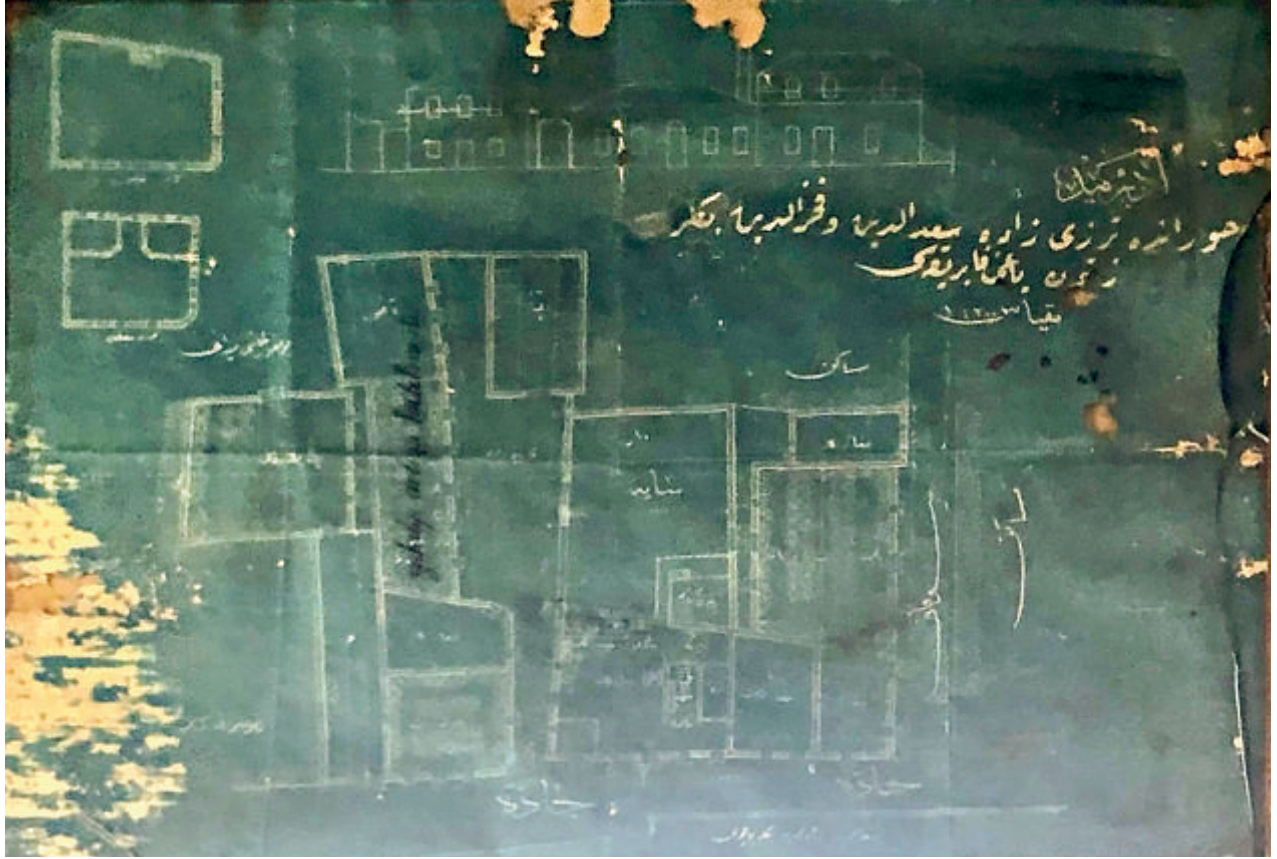
Şekil 13: Terzioğlu Zeytinyağı ve Sabun İmalathanesi "Mamûriyyet-i Zeyt ve Sabunhânesi" plan ve görünüş çizimleri (İzzet Özaydın Arşivi).

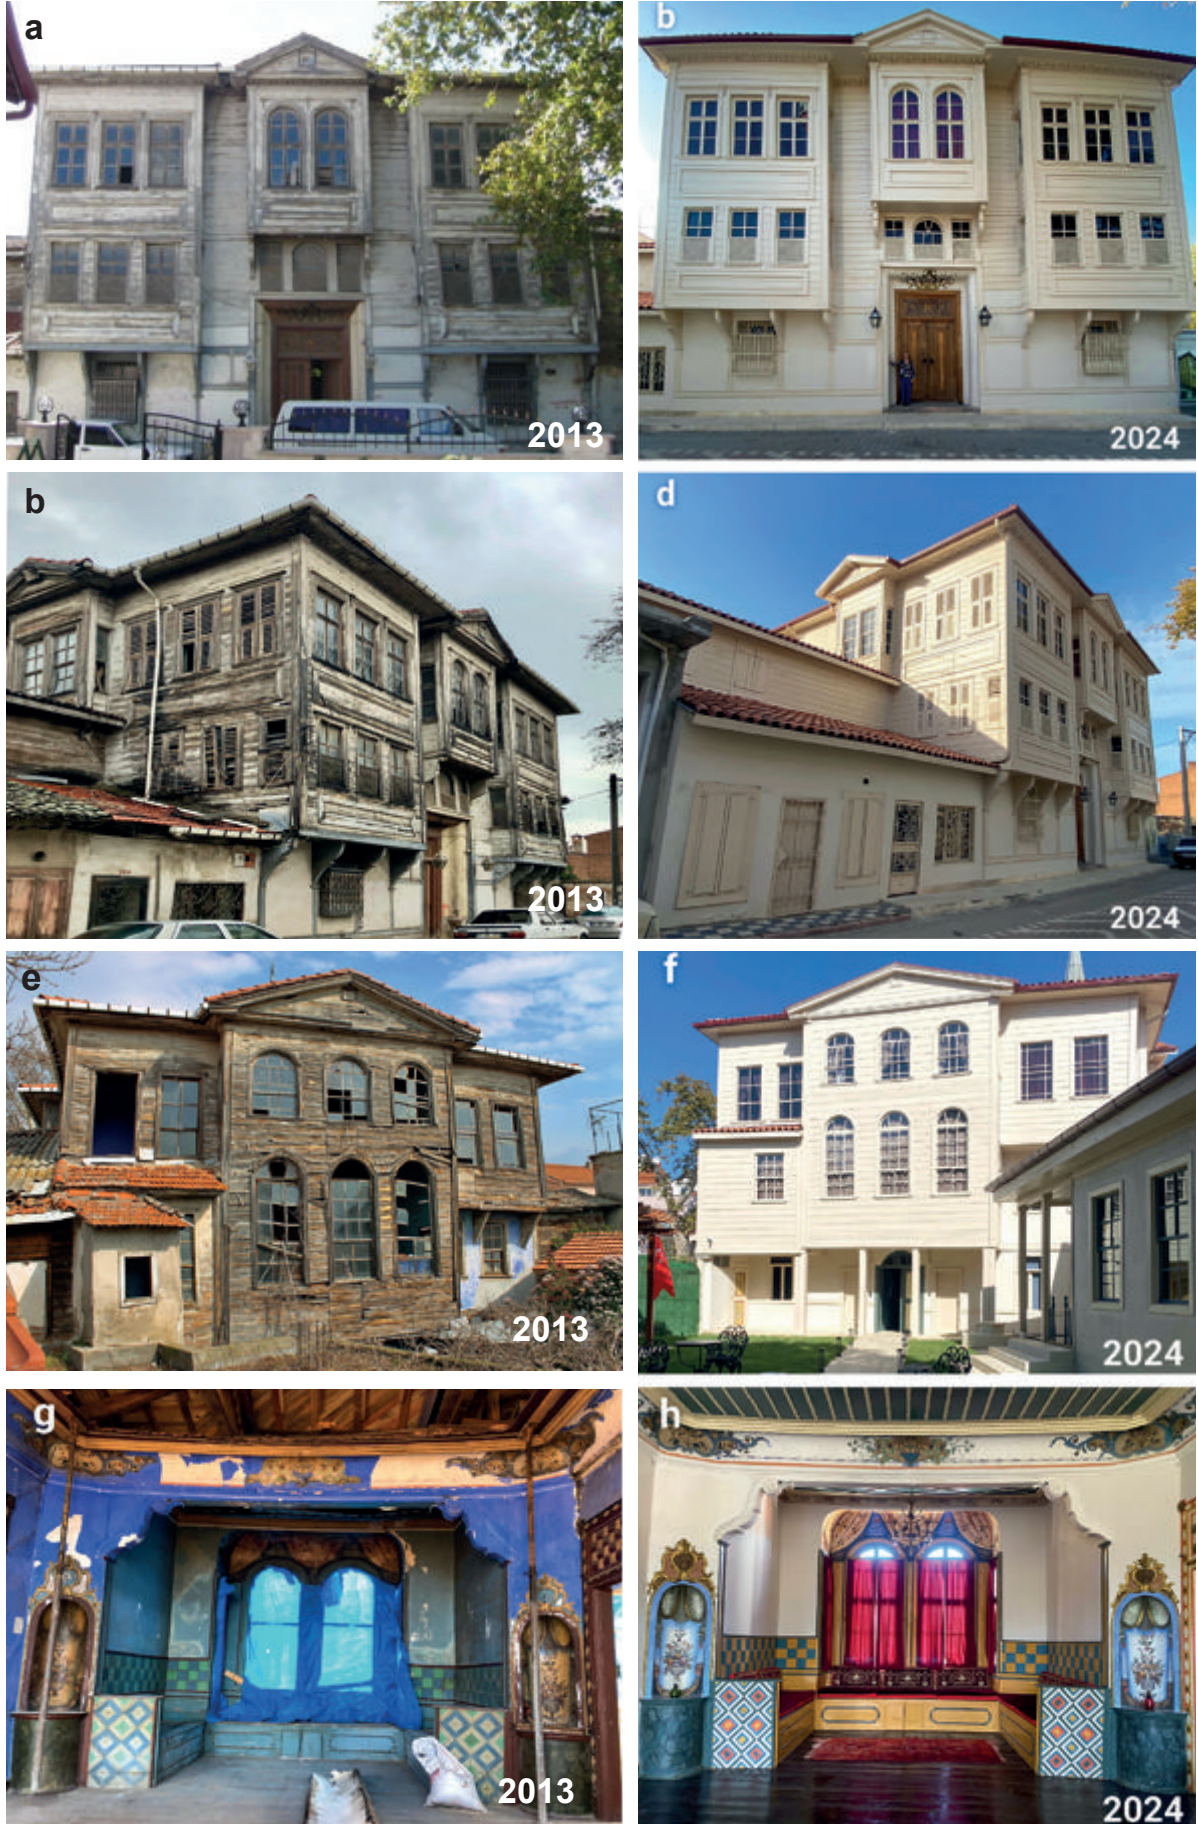
Şekil 25: Havran Terzizade Konağı onarım öncesi (solda) ve onarım sonrası (sağda) görselleri (MSGÜ-RADA).

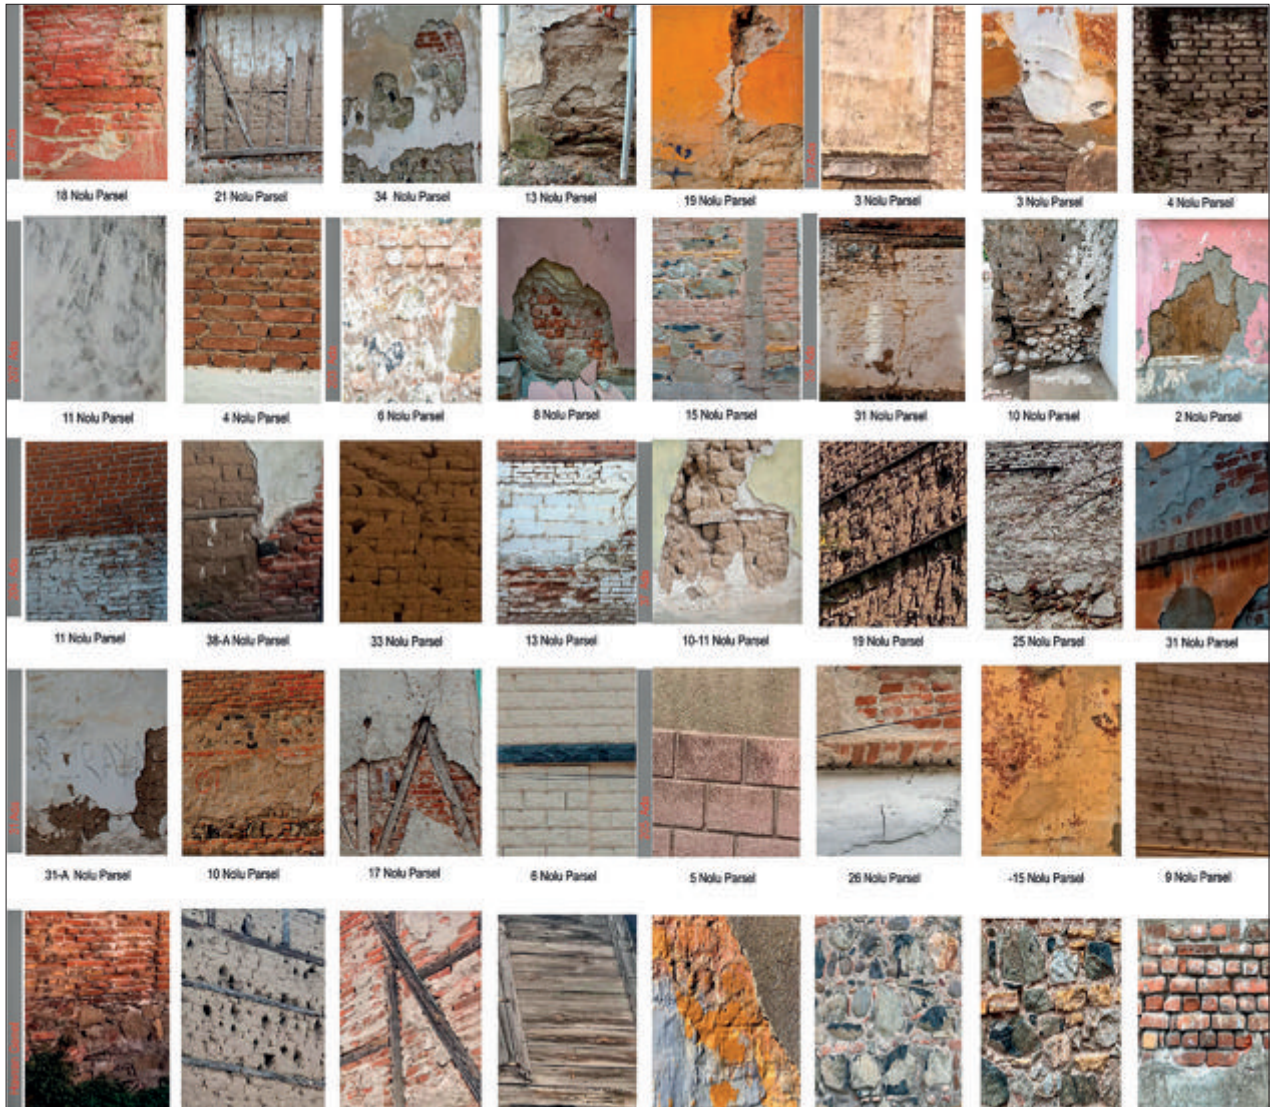
Şekil 15: Duvarlar (MSGSÜ-RADA).

Yerleşimde düşey dokuyu oluşturan duvarlar; cadde ve sokakların boyutlarını, diğer bir ifadeyle boşlukların hacmini belirlemektedir. Bugünden farklılaşan malzeme, doku ve renklerle kentin süregelen yapısını, zamanın etkisindeki yıpranma ve patinası ile geçmişin izini yansıtmaktadır. Bahçe ve yapıların duvarlarında oluşan sıva dökülmesi gibi yıpranmalar farklı tarihlerdeki yapı teknolojilerini tespit etme imkânı sağlamaktadır.

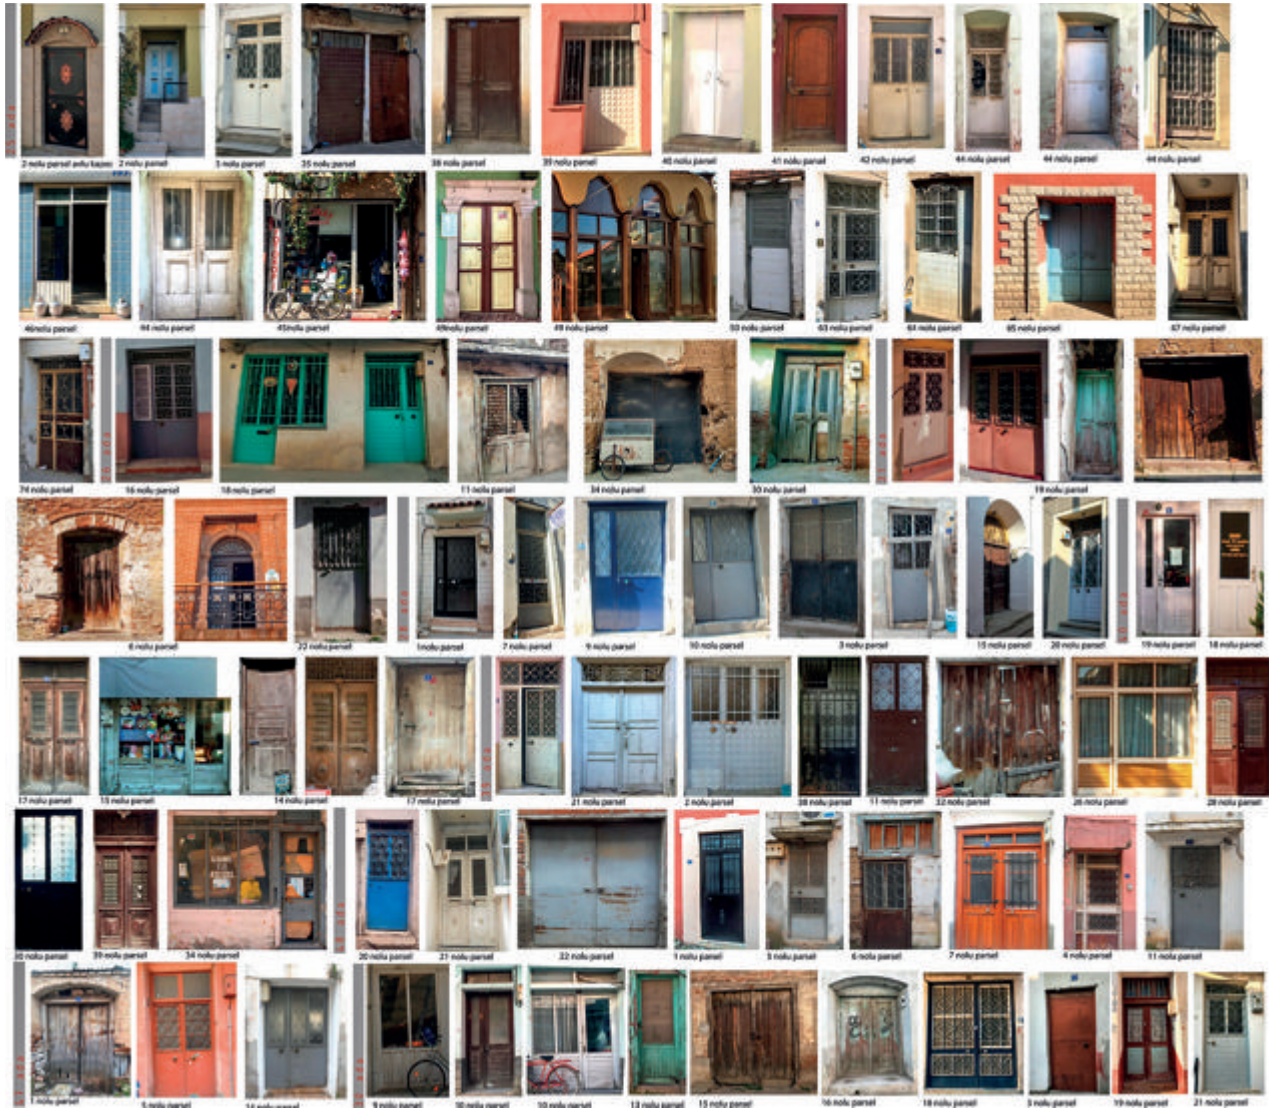
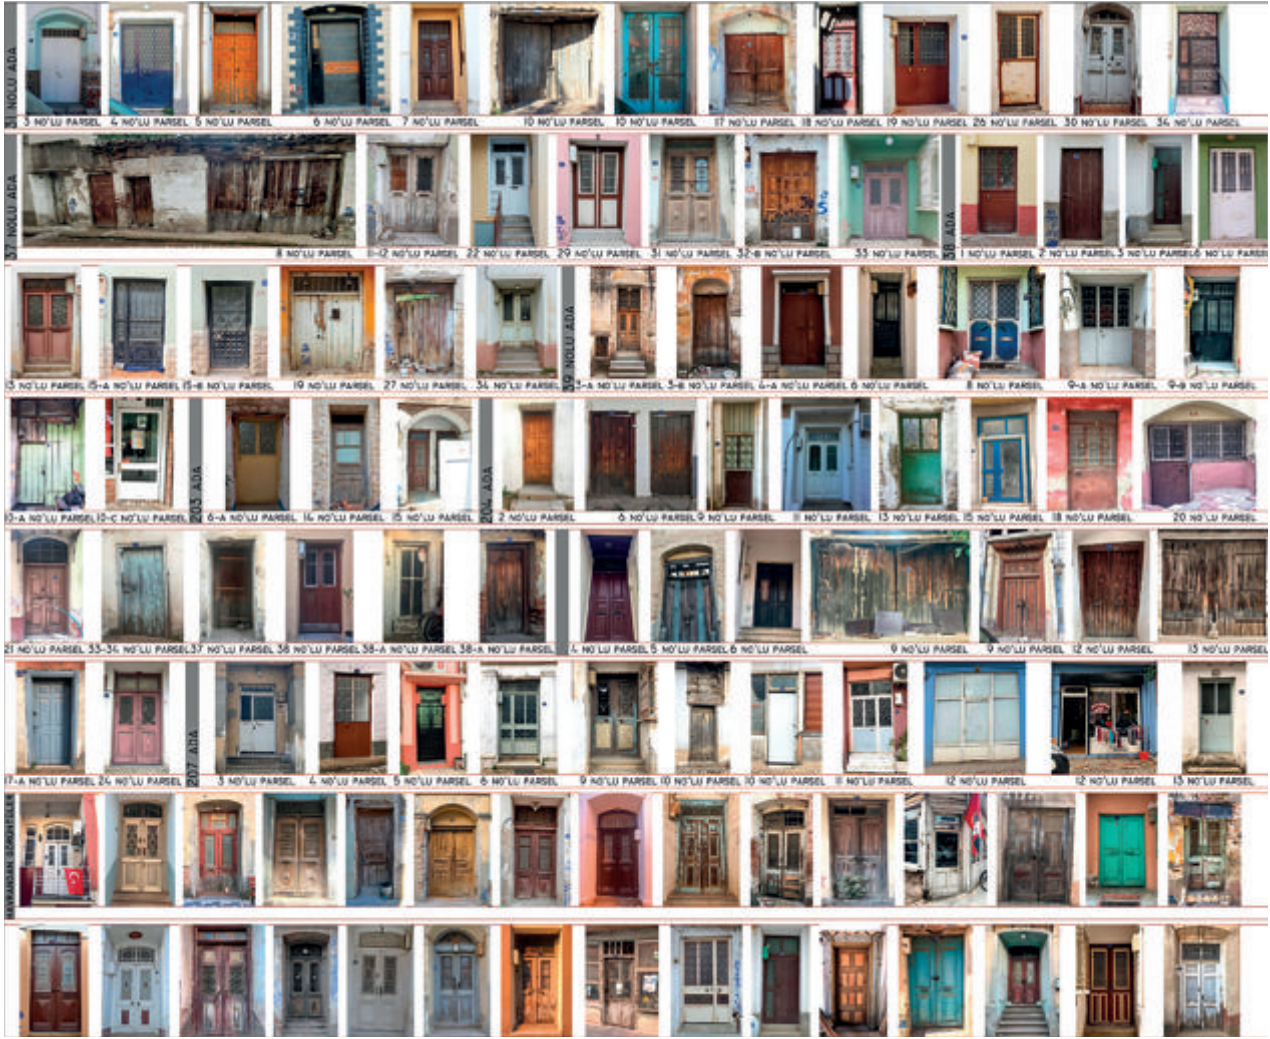
Şekil 16: Kapılar (MSGSÜ-RADA).

Şekil 17: Kapılar (MSGSÜ-RADA).

Alan genelinde kapılar incelendiğinde özellikle 19. yüzyıl sonu ve 20. yüzyıl başı ile 20. yüzyıl ortasındaki farklılıkları görmek mümkündür. 20. yüzyıl ortasında yeni malzeme imkanlarının kullanılmaya başlanması ile kapılarda ahşap ve demir işçiliğinin nitelikli birlikteliği göze çarpmaktadır. 20. yüzyılın son çeyreğinde ahşap kapıların yerini demir ve sac kapılar almıştır. 1970'li ve 1980'li yıllarda bu işçiliğin nitelikli örnekleri üretilmiştir.

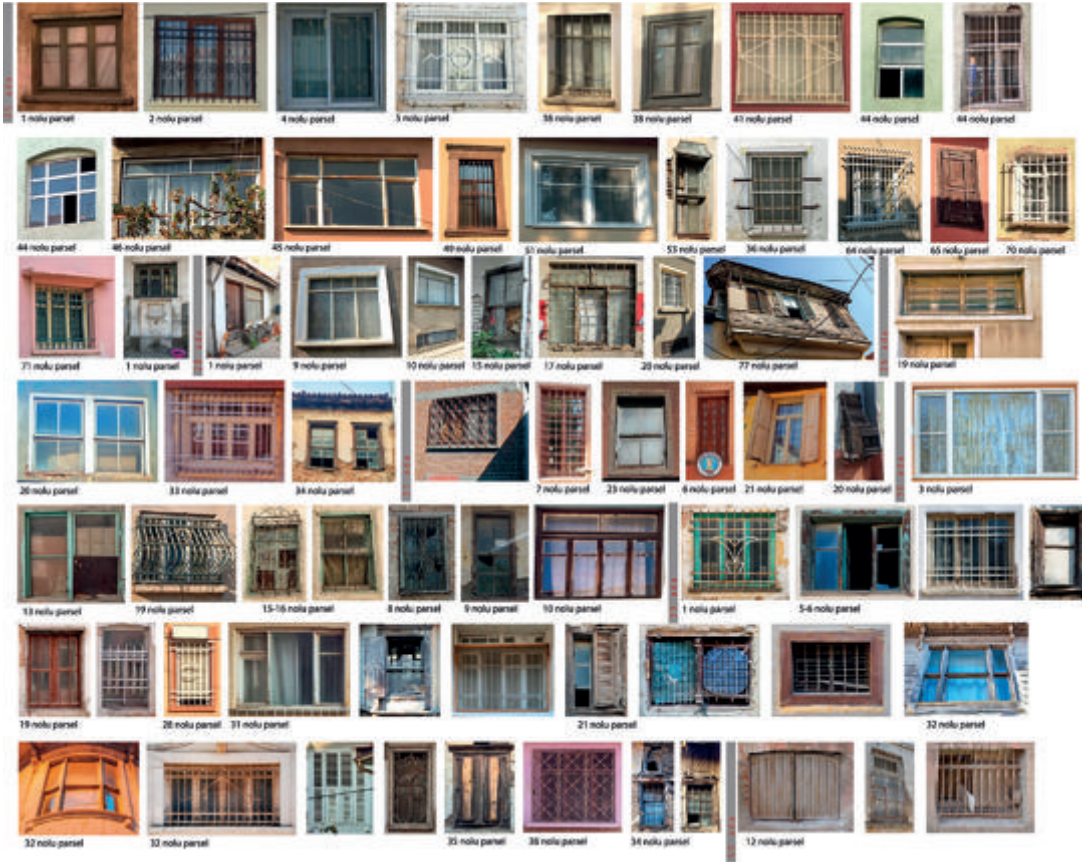
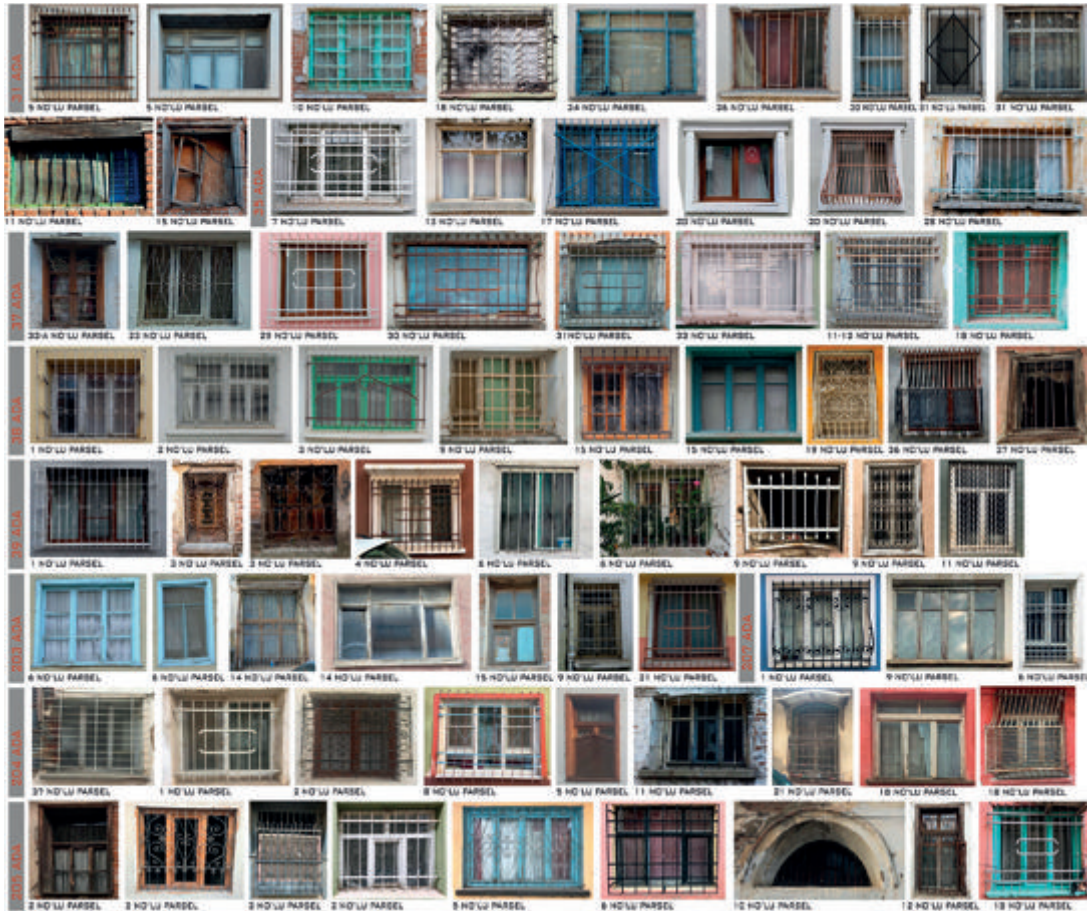
Şekil 18: Pencere (MSGSÜ-RADA).

Şekil 19: Pencere (MSGSÜ-RADA).

Havran'nın geleneksel konutlarındaki pencereler işlevsel niteliklerinin ötesinde boyut, biçim ve estetik nitelikleriyle de dikkat çekmektedir. 18. yüzyıl sonu ve 19. yüzyıllara tarihlenebilecek tepe pencereci konut örneklerine sit alanı içerisinde sınırlı sayıda rastlanmaktadır. Cam teknolojisinin kısıtlı olduğu bu dönemde altta ahşap kapaklı ve parmaklıklı camsız pencere açıklıklarının üstünde küçük ve bazen renkli camlardan üretilmiş alçı pencereler iç mekânın kapaklar kapalıyken de aydınlatılabilmesini sağlamaktadır. Zaman içerisinde cam üretiminin gelişmesi ve ulaşılabilir olması ile alttaki kapaklı pencere açıklıklarında da dönemin teknolojileri uyarınca giyotin pencereler uygulanmıştır (Bkz. 39 Ada 34 Parsel). 19. yüzyıldan 20. yüzyıl başına kadar dar açıklıklarda yaygın olarak kullanılan giyotin pencereler (Bkz. 39 Ada 32 Parsel, 26 Ada 34 Parsel) inşaat teknolojilerinin gelişmesi ile yerini daha geniş açıklıklı kanatlı asri pencerelere bırakmıştır (Bkz. 205 Ada 2 Parsel, 25 Ada 1 Parsel). Bazı konutlarda ise özgün giyotin pencerelerin zaman içerisinde ahşap kanatlı pencerelerle değiştirilmiş olduğu görülmektedir (Bkz. 39 Ada 21 Parsel). Özgün kanatlı pencerelerin ise yerlerini PVC esaslı doğramalara bırakmakta olduğu görülmektedir.

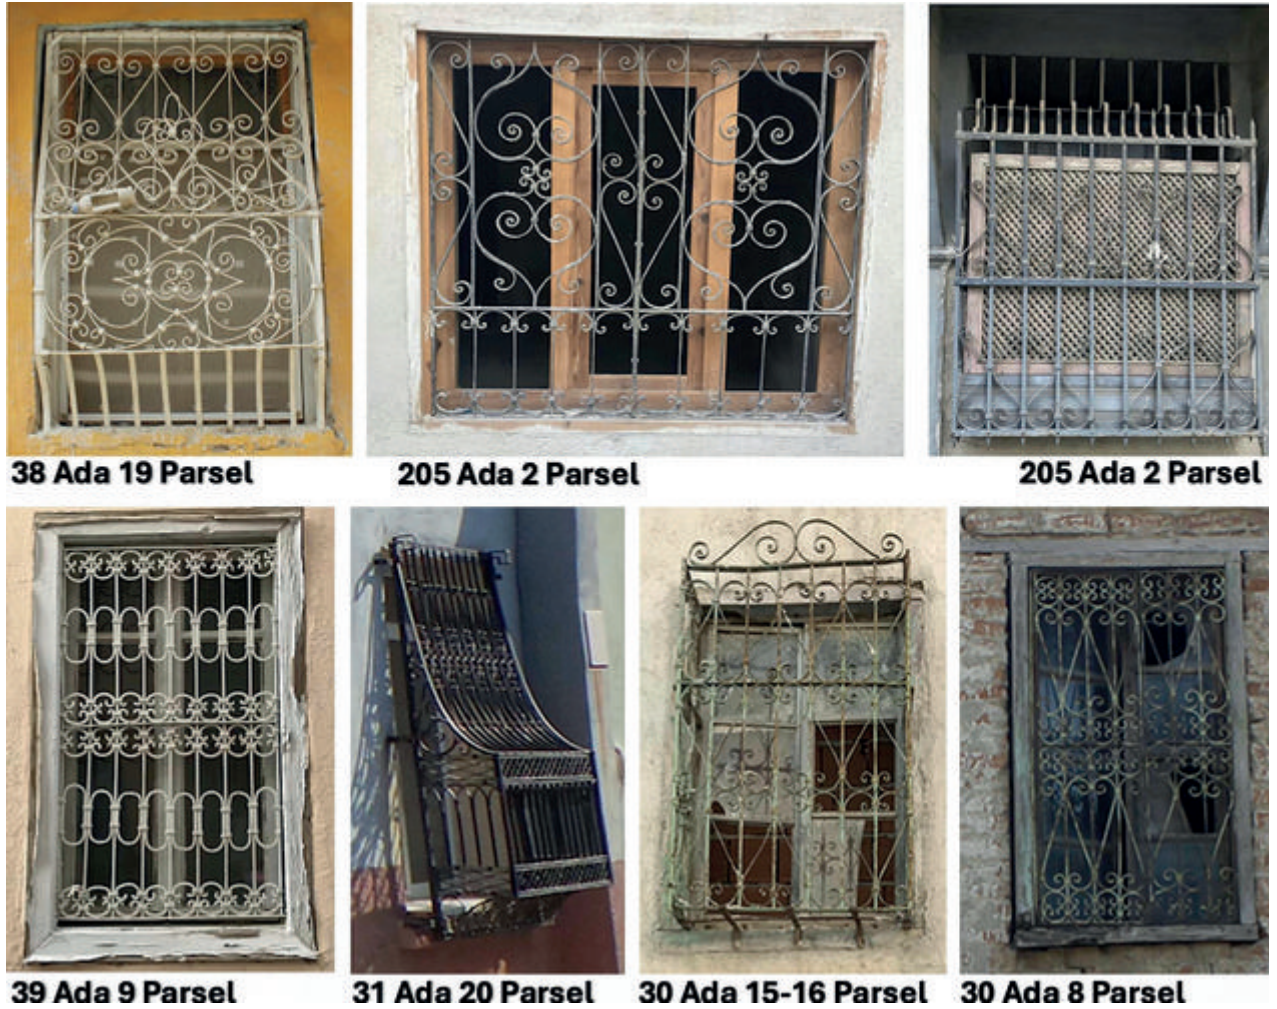
Şekil 24: 19. yüzyıl sonu 20. yüzyıl başında Havran'da demir parmaklık örnekleri (MSGSÜ-RADA).

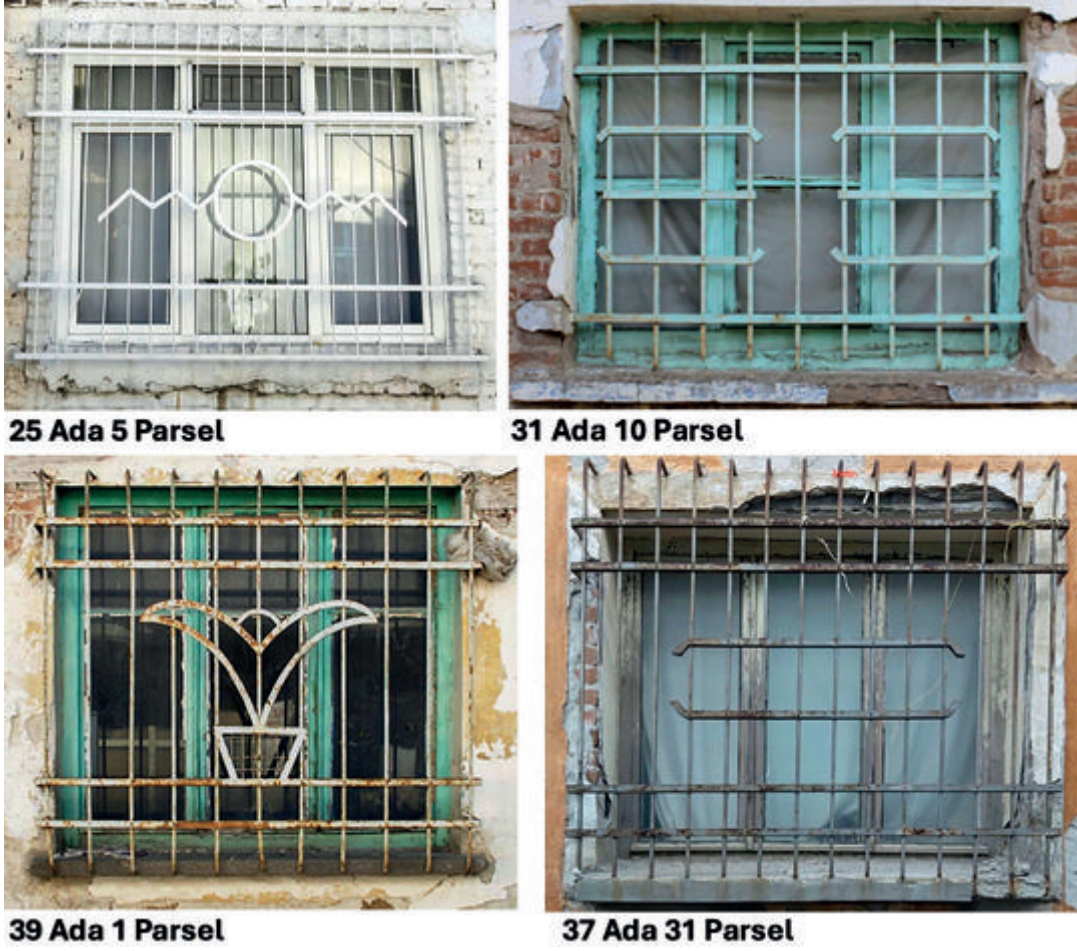
Şekil 25: 20. yüzyılda Havran'da demir parmaklık örnekleri (MSGSÜ-RADA).

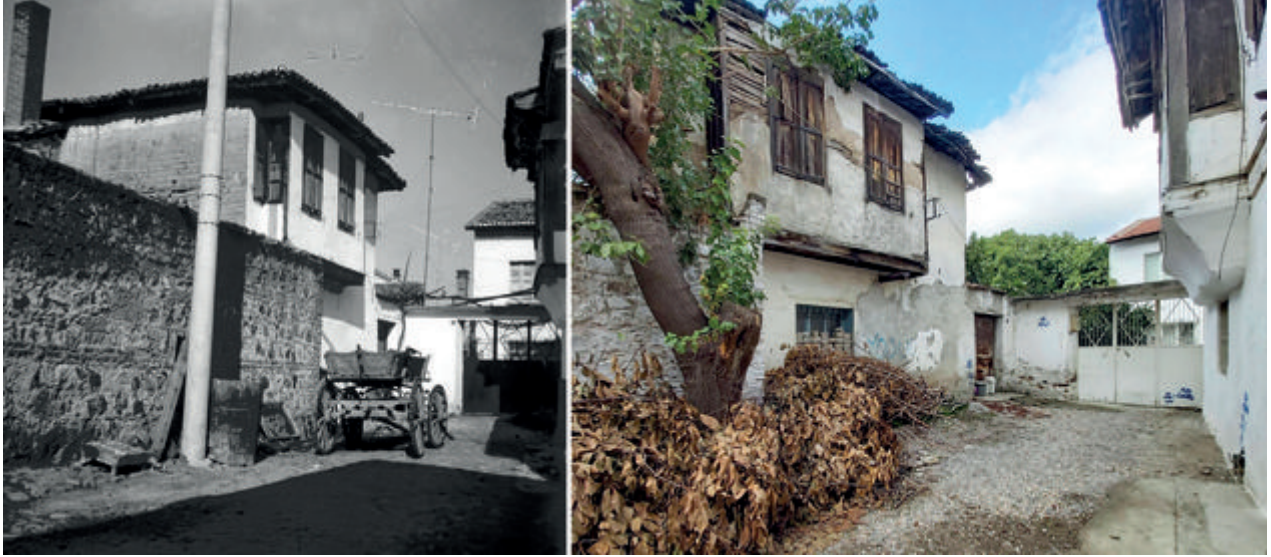
Şekil 33: 37 Ada 24 Parseldeki tescilli yapının 1973 yılındaki ve 2019 yılındaki görüntüsü (MSGSÜ-RADA).

Belgeleme çalışmaları kronolojik olarak değerlendirildiğinde alandaki risklerin halen sürdüğünü ortaya koymaktadır. 2012-2013 eğitim yılında tespit edilen 152 ada 14 parselde yer alan tescilli iki konut yapısından önce parsel köşesinde yer alan kerpiç yapı yıkılmış, daha sonra bitişiğindeki karma sisteme sahip yapıda yangın çıkması sonucu büyük hasar oluşmuştur. Bu çerçevede koruma için tescilin yeterli olmadığı, düzenli bakım ve acil müdahale önlemleri olmadan kültür varlıklarının hızla kaybedilebildiği görülmektedir. Sit alanı içerisindeki benzer durumdaki yapılar 2022-2023 eğitim yılında öğrenciler tarafından tespit edilmiş (Bkz. B.1. Belgeleme ve Çözümleme) ve tüm kültür varlığı yapılar içerisinde özgünlük durumu iyi olup sağlamlık durumu kötü olan yapılar risk altında olarak belirtilmiştir. Bu doğrultuda, belirlenen risk altındaki tescilli yapılar için hızla koruma müdahalelerinin gerçekleştirilmesi, tescile önerilen yapıların ise tescil edilerek koruma uygulamalarının gerçekleştirilmesi önem taşımaktadır.

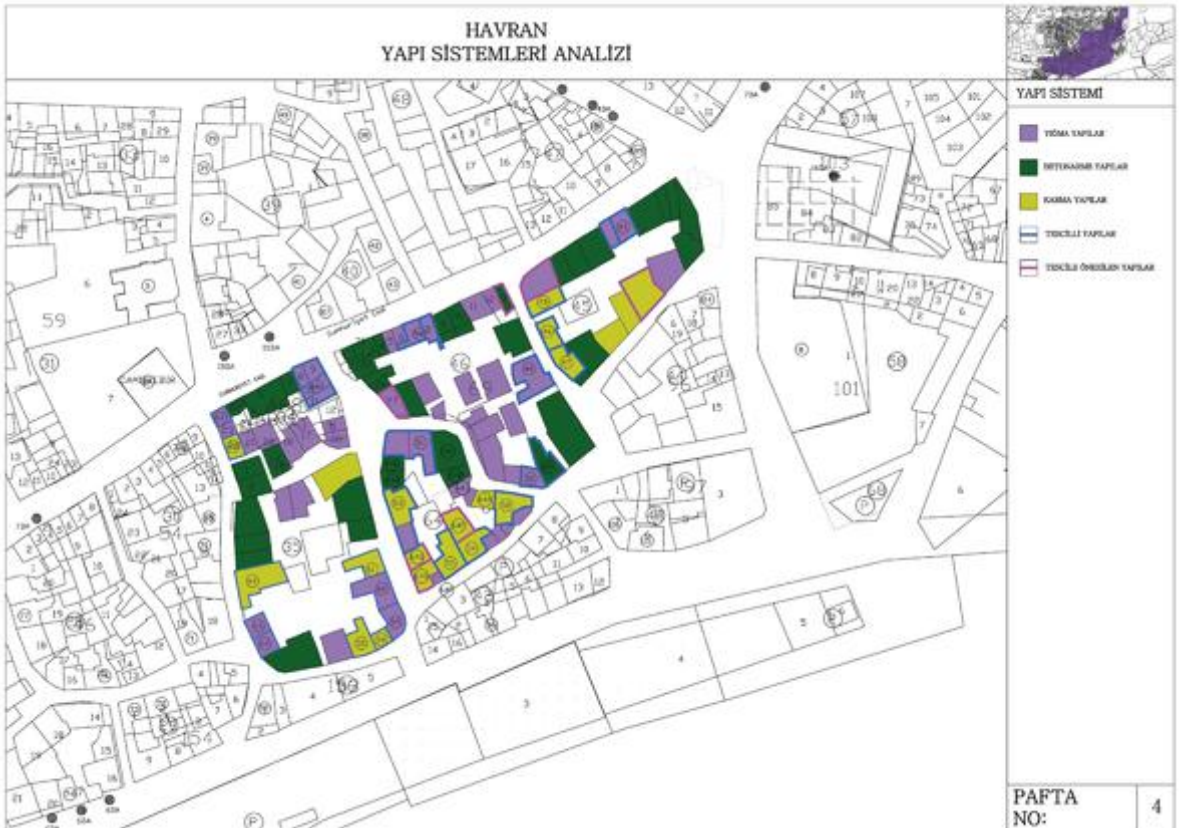
EK 1- Şekil 4: 2012-2013 Eğitim Yılı Alan Çalışması - Yapım Sistemi Analizi

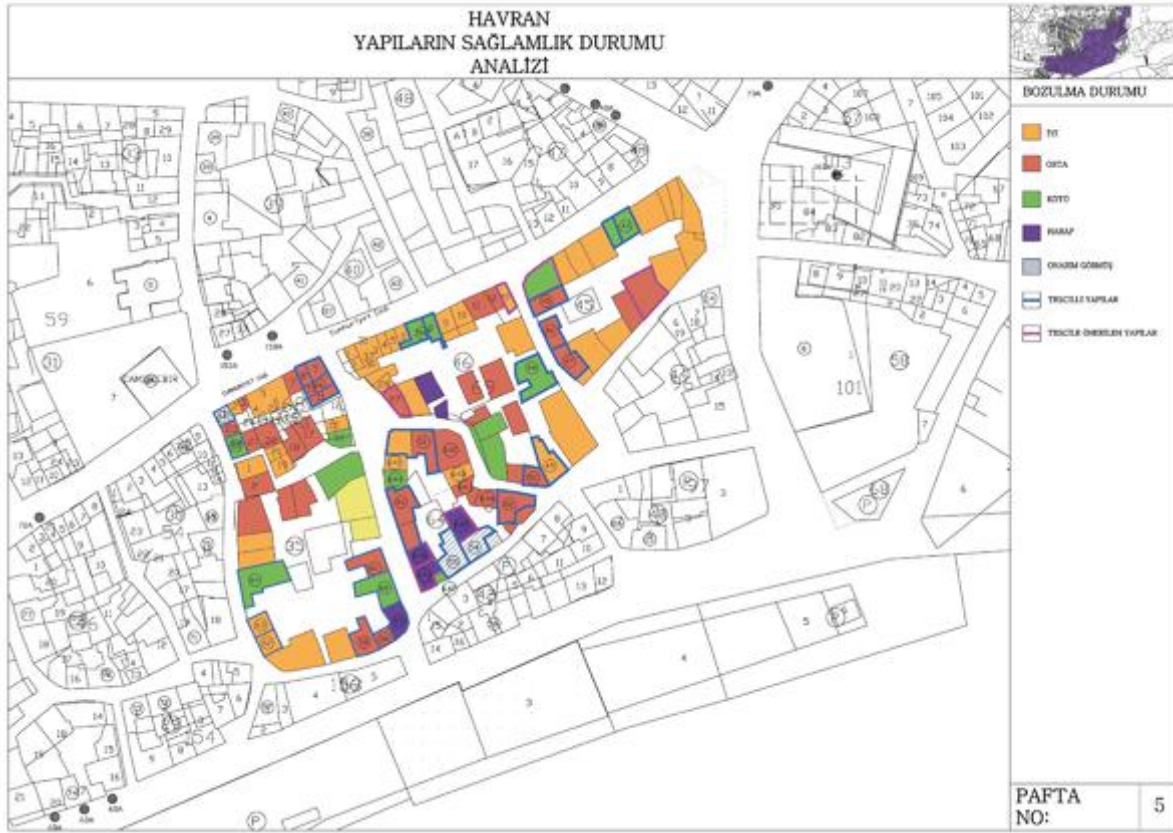
EK 1- Şekil 5: 2012-2013 Eğitim Yılı Alan Çalışması - Yapısal Sağlamlık Durumu Analizi

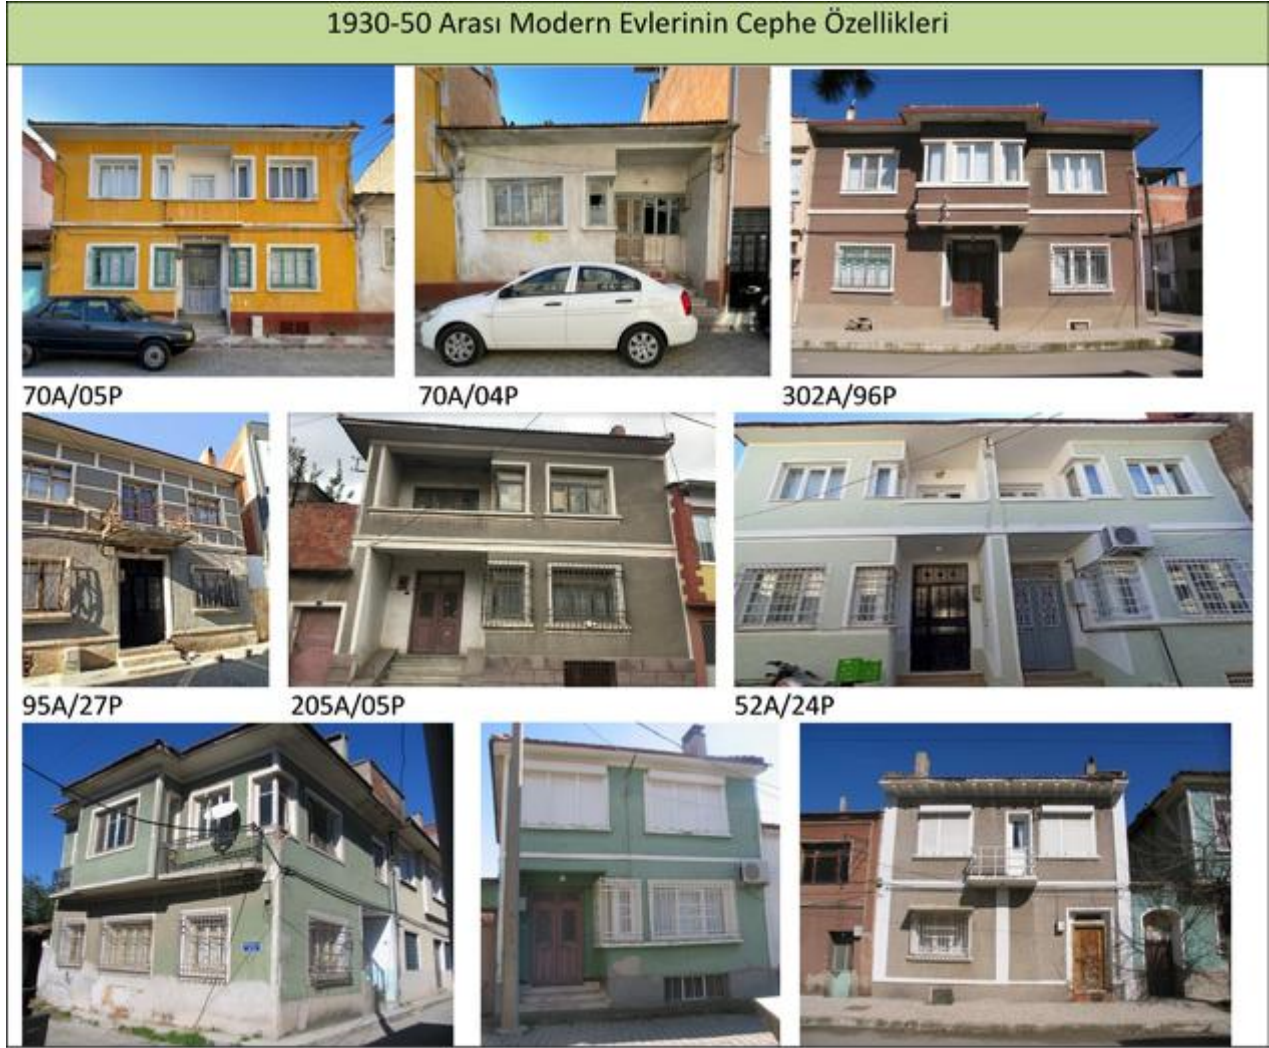
Şekil 24: 1930–50 arası modern evlerinin cephe özellikleri.
