BALIKESİR HAVRAN'IN MİMARLIK MİRASI - II

# HAVRAN'DA GELENEKSEL EVLER VE KORUMA PROJELERİ

CİLT II: HAVRAN'DA GELENEKSEL EVLER ve KORUMA PROJELERİ

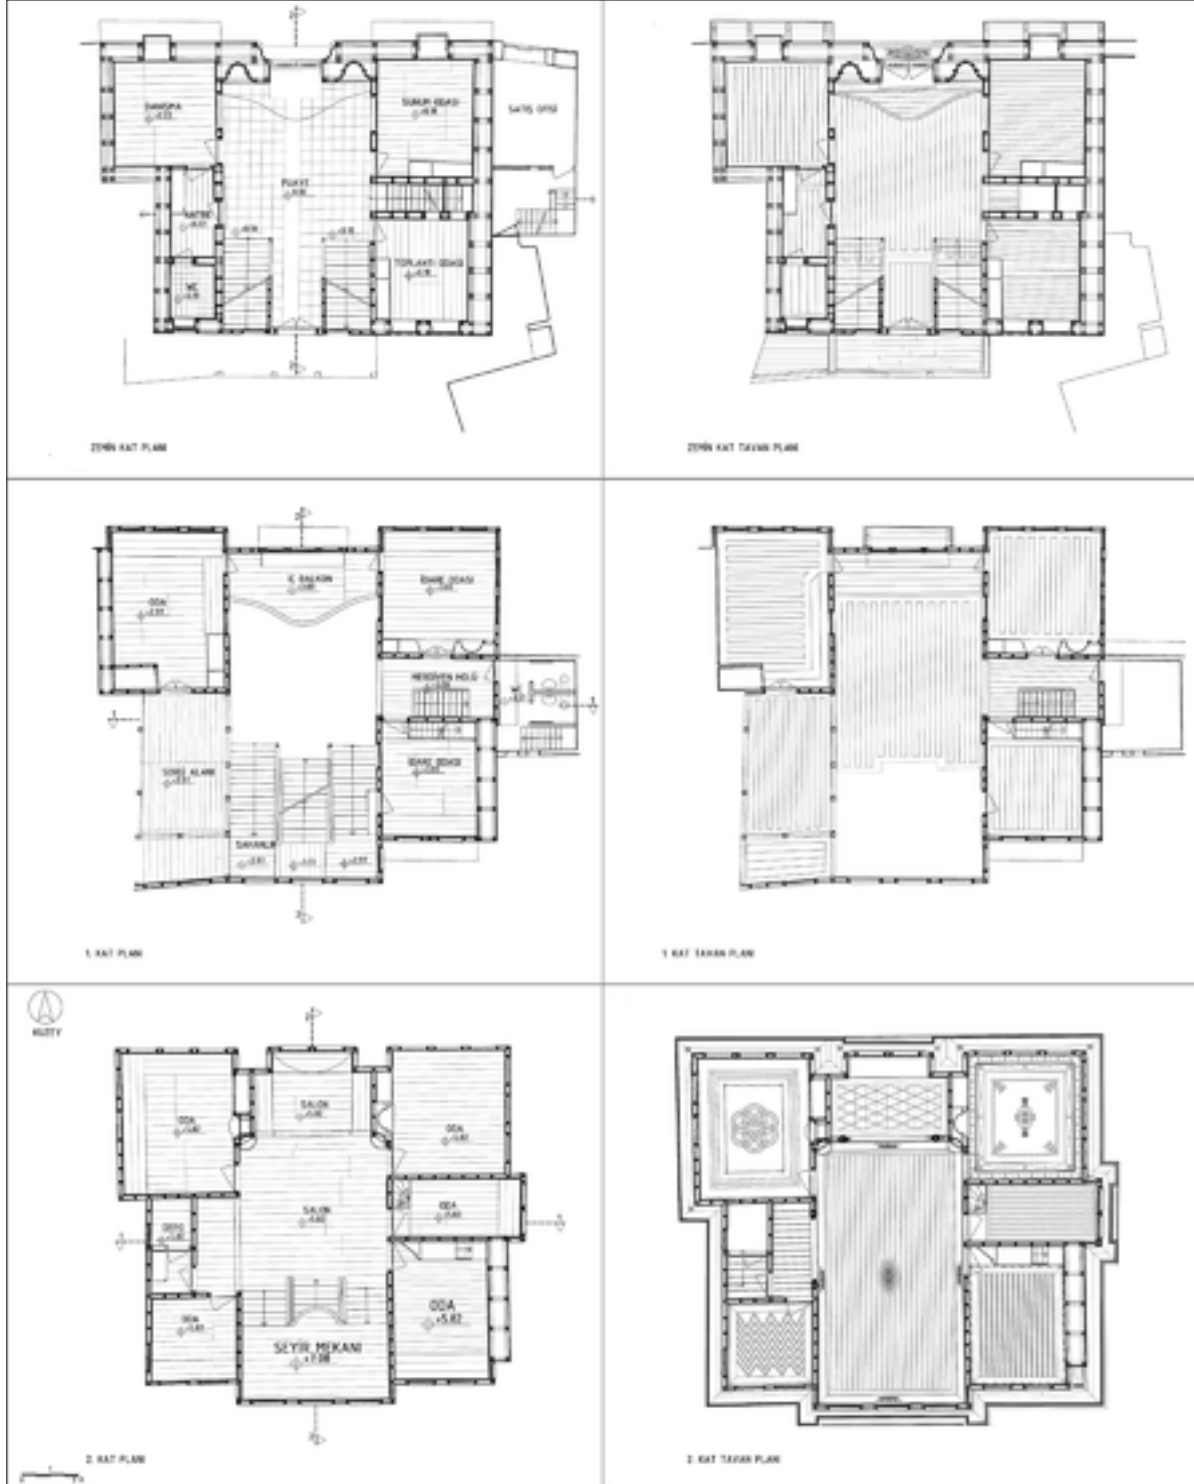
Şekil 15: Zemin, birinci ve ikinci katların döşeme ve tavan planları restorasyon önerisi.

Konağın birçok duvarında yer yer sıva kabarmaları ve dökülmeleri gözlemlenmektedir. Kerpiç yığma duvarlarda sıva raspası yapılarak kerpiçlerin ve ahşap destek elemanlarının durumunun kontrol edilmesi gerekmektedir. Taşıyıcılığını yitiren elemanlar yenilenerek duvarların üzeri tekrar sıvanmalıdır. Üst katlardaki ahşap karkas duvarlarda da benzer şekilde sıva raspası yapılarak taşıyıcı ahşap elemanların ve bağdadî çıtaların kontrolü ve bakımının yapılması, gerekli durumlarda aslına uygun olarak yenilenmesi önerilmiştir. Tüm bu işlemler sonrasında duvarlar özgün harç ile yeniden sıvanarak özgün renkleri ile boyanmalıdır.

Yapının döşemelerinde ve iç balkonda sehim gözlenmektedir (Şekil 16). Hasarlı döşeme kaplamaları sökülerek döşeme kirişleri ve strüktürün kontrol edilmesi, gerekli güçlendirme veya yenileme işlemlerinin aslına uygun olarak yapılması önerilmiştir. Basamaklarında sehim gözlemlenen merdivenin kaplamaları sökülerek strüktürü kontrol edilmeli, gerekli güçlendirme ve yenileme işlemleri yapılmalı, korkuluk ve küpeştelerinin bakım ve onarımları gerçekleştirilmelidir.

Zemin katta, taşlık fuaye olacak şekilde danışma, sunum, toplantı odaları ve tuvalet önerilmiştir (Şekil 15). Ara katta batı tarafındaki açık hol ve oda sergileme alanı, doğu yönündeki odalar idari birimler, yine doğu yönüne sonradan eklenen oda ise ıslak hacim olarak önerilmiştir. Üst katta da iç sofa ve odaların sergi mekânları olması düşünülmüştür. Muhdes olması nedeniyle ara kattaki helânın kaldırılması önerilmiştir.

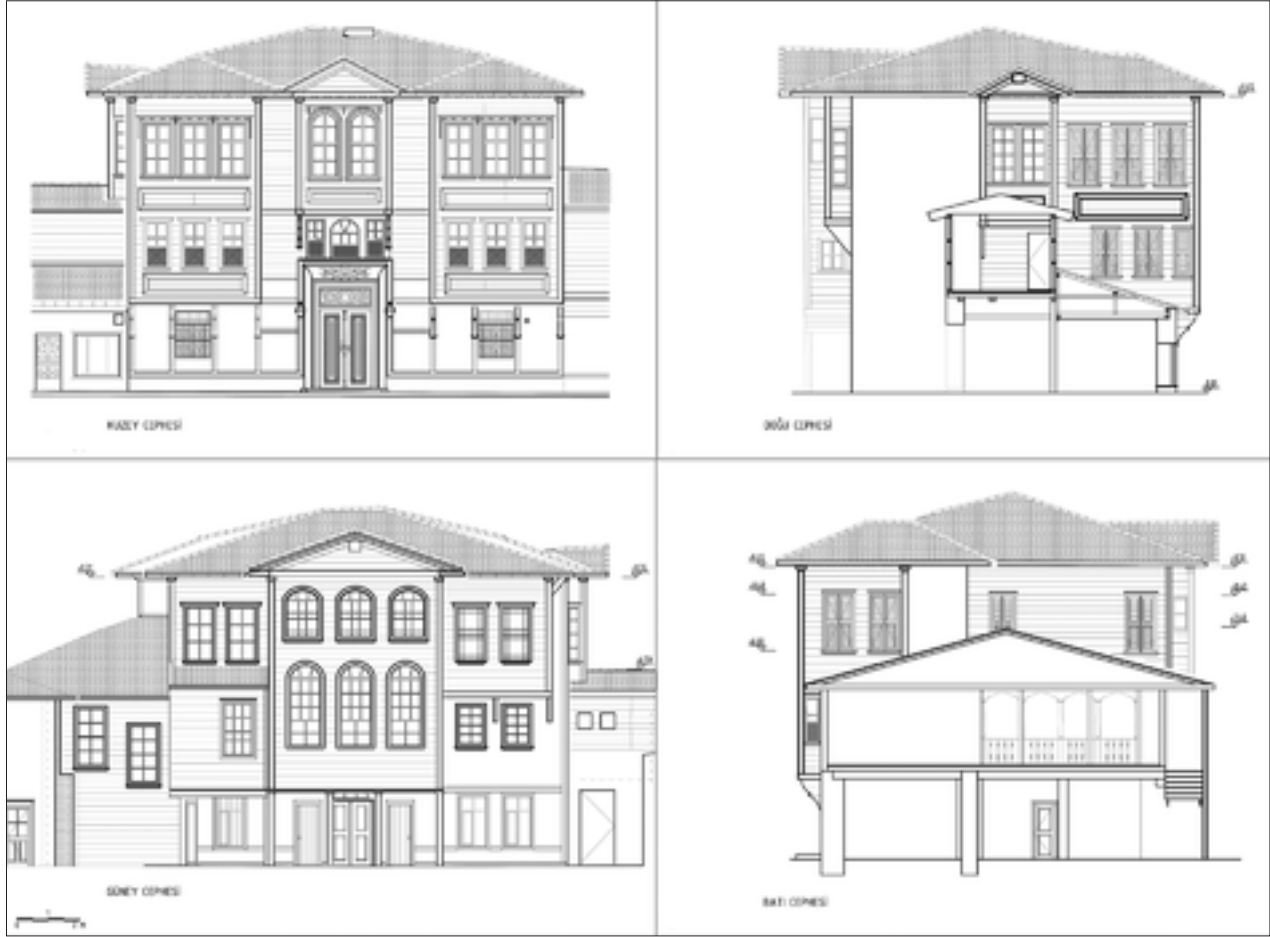
Şekil 17: Kuzey, doğu, güney ve batı cepheleri restitüsyon önerisi.

Dış cephede sıvalı kısımlarda sıva raspası yapılarak bozulmuş olan sıvaların yenilenmesi ve üzerinin boyanması gerekmektedir (Şekil 17). Ahşap kaplamalar kontrol edilmeli ve bakımları yapılmalı, gerekli kısımlarda aslına uygun olarak yenilenmelidir. Arka cephedeki çıkmayı taşıyan ahşap dikmeler ve çıkmaların altındaki payandalar için de kontrol, bakım ve yenileme işlemleri önerilmiştir.

Konağın yağmur suyu nedeniyle hasarlı olduğu gözlemlenen çatısının örtüsü açılarak çatı konstrüksiyonunun kontrol edilmesi, gerekli bakım, onarım ve yenilemelerin ardından su yalıtımı serilerek çatının özgün durumdaki gibi alaturka kiremit ile kaplanması önerilmiştir. Yağmur dereleri ve iniş boruları aslına uygun olarak çinko malzeme ile yeniden imâl edilmelidir.

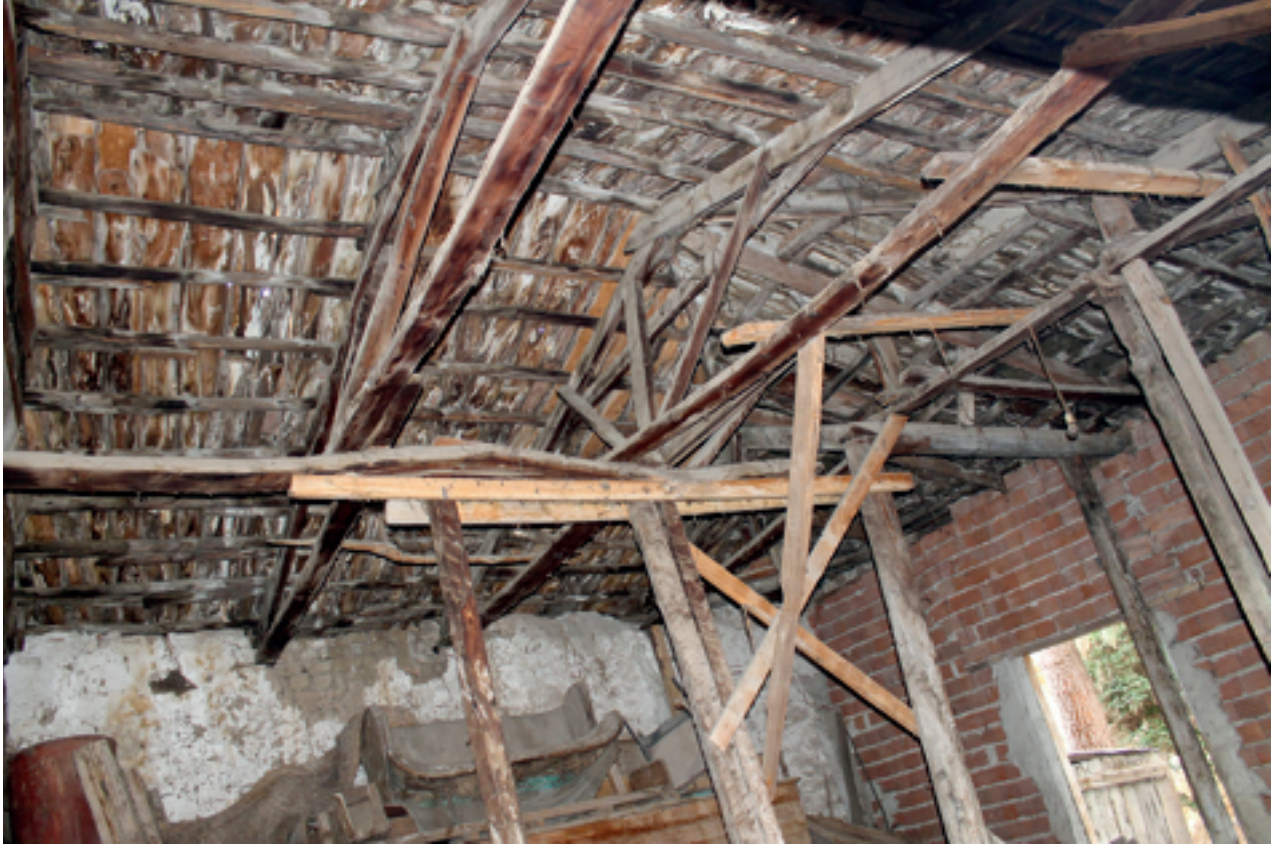
Şekil 25: Üçüncü müstemilatın iç mekânı

Yapının batı ve güney cepheleri sağırdır. Kuzey cephesinde bir adet kapı boşluğu ve ahşap bir kasa içerisinde lokma parmaklıktan ibaret bir pencere boşluğu vardır. Doğu cephesinde üstte şerit şeklinde ve ahşap dikmelerle bölünmüş pencere boşluğu ile bir adet geniş kapı boşluğu yer almaktadır. Yapıdaki hiçbir kapı ve pencere boşluğunda kapı kanadı ya da pencere doğraması bulunmamaktadır. İç mekânda, ahşap makaslardan oluşan çatı strüktürünü taşıyan ahşap dikmeler vardır (Şekil 25). Üç yöne eğimli olan çatısı alaturka kiremit ile kaplıdır.

Kuzey duvarında bulunan muhdes delikli tuğla duvarın kaldırılarak yerine aslına uygun olarak kerpiç yığma duvar yapılması önerilmiştir. Mevcut bulunan kerpiç yığma ve ahşap konstrüksiyonlu kerpiç dolgulu duvarların açılarak kontrol edilmesi, gerekli görülen kısımların aslına uygun olarak takviye edilmesi / yenilenmesi ve üzerlerinin yeniden sıvanması gerekmektedir. Çatı konstrüksiyonu olan ahşap makaslar, mertekler ve aşıkların kontrolünün yapılması, gerekli ahşap elemanların güçlendirilmesi veya aslına uygun olarak yenilenmesi önerilmiştir. Çatıyı taşıyan, zaman içerisinde rastgele yerleştirilmiş olan ve büyük oranda taşıyıcılığını yitirdiği gözlemlenen ahşap dikmelerin özgün ahşabın niteliklerine göre yenilenmesi gerekmektedir. Çatı aktararak kiremitler kontrol edilmeli, kiremitlerin altına su yalıtımı serilmelidir. Mevcut durumda toprak olan döşemenin sergileme işlevine uygun olması açısından doğal taş malzeme ile kaplanması önerilmiştir. Kanatları bulunmayan kapı boşluklarına projedeki gibi ahşap kapılar yapılmalıdır. Kuzey duvarındaki pencere boşluğundaki lokma parmaklığın korunması, yeni yapılacak yığma duvarda aynı konumda, aynı boyutta pencere boşluğu yapılarak bu parmaklığın burada kullanılması ve boşluğun iç kısmına ise 2 x 3 cm boyutlarında demir çerçeveli sabit cam yapılması önerilmiştir. Ayrıca doğu duvarındaki şerit pencere boşluğundaki ahşap dikmelerin arasına da aynı detaya sahip sabit camlar eklenerek yapının iç mekânının dış hava koşullarına kapatılması gerekmektedir.

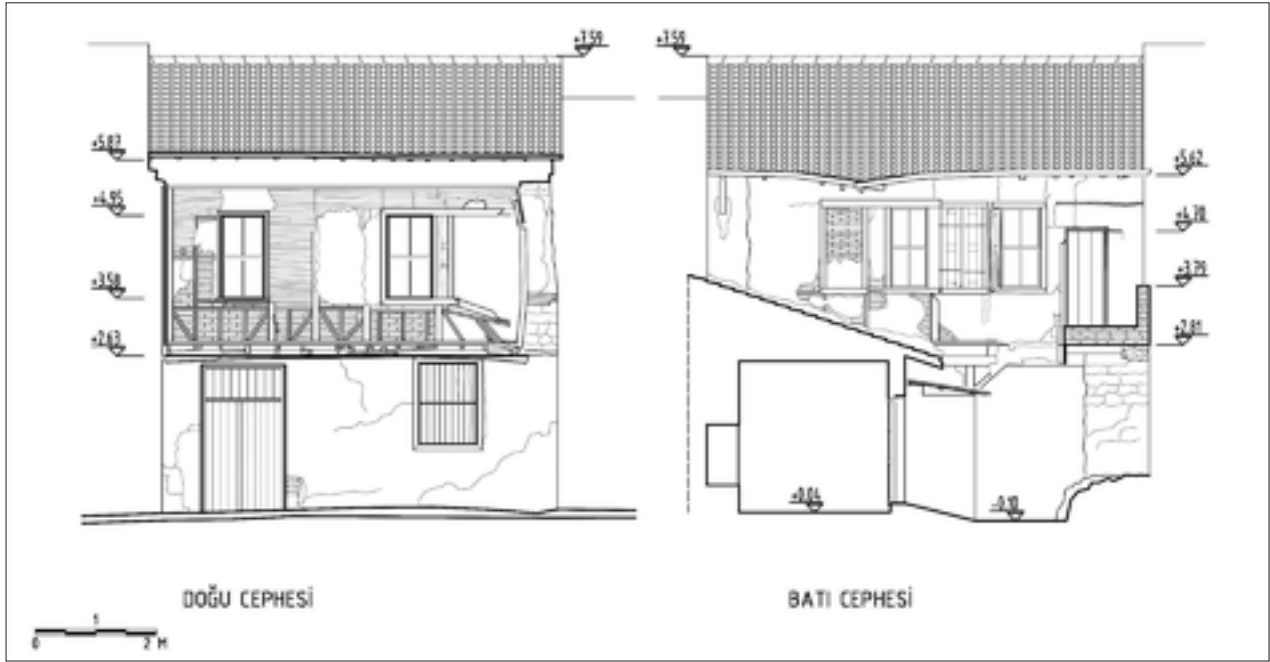
Şekil 8: Doğu ve batı cepheleri.

Cumbanın kuzey köşesi, dar olan sokaktan geçen büyük bir aracın çarpması sonucu hasar görmüş ve taşıyıcılar, pencere doğraması ve tuğla dolgu dağılmış, köşede bir boşluk açılmıştır. Cumba çıkmasının kirişlerinde sokağa doğru sehim oluşmuş ve cumba altı ahşap kaplamaları yerinden çıkmıştır. Üst kat cephesinde büyük oranda sıva kaybı mevcuttur. Sıvaların altından duvarın yapım sistemi ortaya çıkmıştır. Ahşap karkas duvarın alt kısımları tuğla dolgulu, üst kısımları ise bağdadî çitalıdır.

Uzun süredir kullanılmayan yapı, genel olarak çok ciddi hasarlı durumdadır. Bakımsızlık, çevresel etkiler, geçirdiği kaza ve zamanla eskimeden dolayı oluşan hasarlar yapı statigini etkileyecek boyutlara ulaşmıştır. Köşesi yıkılmış olan cumbanın sokağa doğru sehim yapması, sokağın darlığından dolayı sokağı kullanan yayalar için can güvenliği tehlikesi oluşturur noktaya ulaşmıştır. Koruma ve restorasyon uygulamaları başlayana kadar geçecek sürede bu güvenlik riskini ortadan kaldırmak için gerekli koruyucu önlemler alınmalıdır.

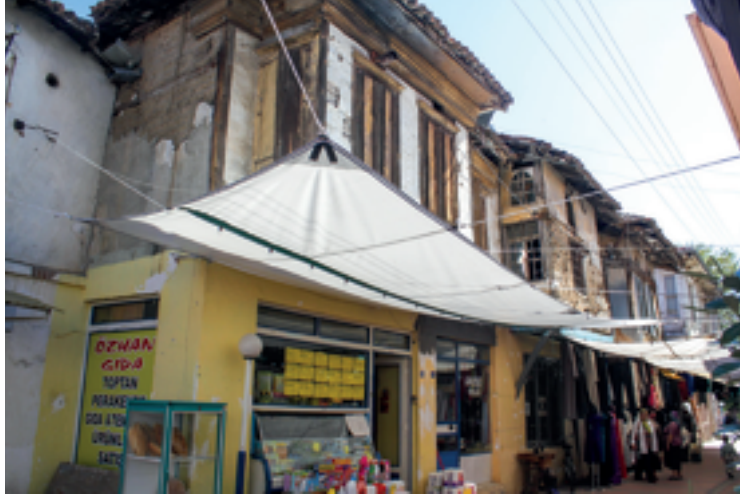
Şekil 3:  
Yapıların  
sokaktan görünümü  
(Güner, 2010).

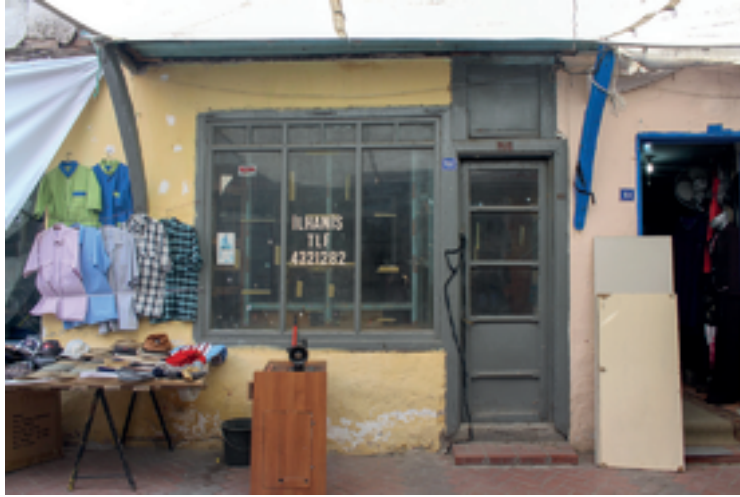
Yapıların sokak yönüne bakan ve birleşik olan ön cephesinin alt kat seviyesi, dükkân düzenlemeleri ile büyük ölçüde değişikliğe uğramıştır. Sadece orta kısımda yer alan ve boş olan özgün dükkânın cephesi özgünlüğünü korumaktadır (Şekil 4). Cephenin üst kat seviyesi, güney yönündeki yapının cumbası dışında özgün niteliğini korumuştur (Şekil 5).

Şekil 4:  
Özgün cephesini  
korumuş olan dükkân  
(Güner, 2010).

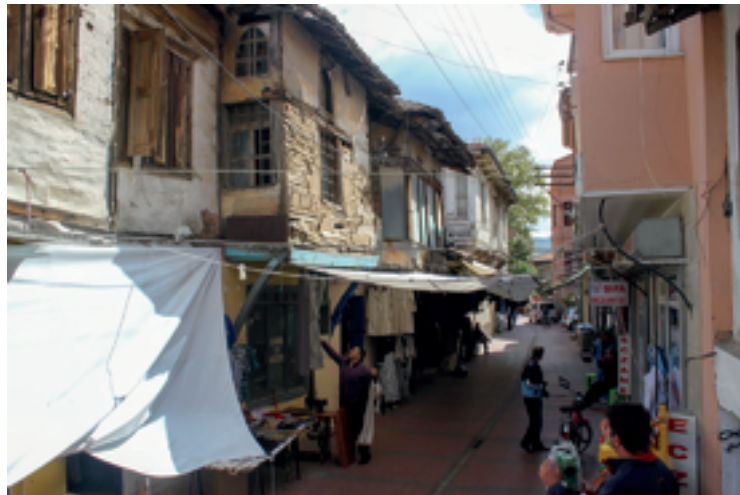
Şekil 5:  
Ön cephenin genel  
görünümü.

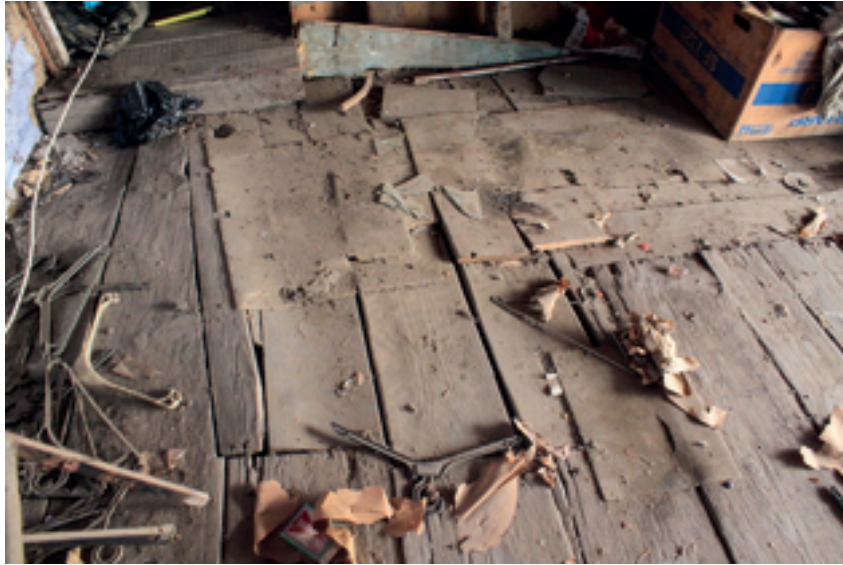
Şekil 8: Döşeme üzerinde, kapatılmış özgün merdivenin yeri.

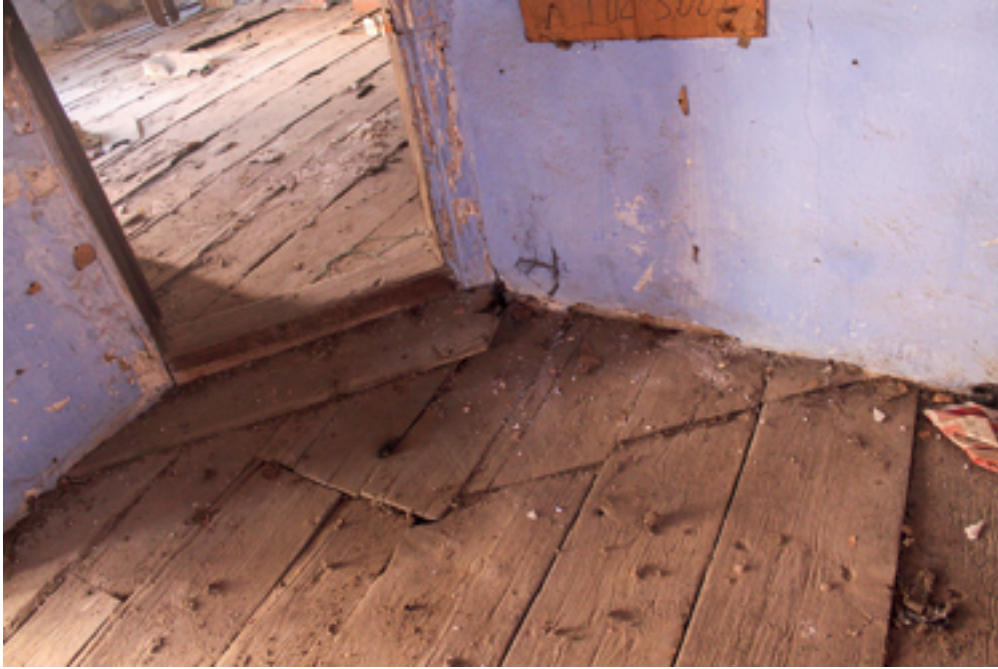
Güneydeki yapının günümüzdeki durumunda, nitelikli kabul edilen ilaveler mevcuttur. Yapının güneyinde bulunan avlunun özgün halinde üstü açık bir mekân olduğu, giriş ve merdivenin yerinin değiştirildiği sırada üstünün kapatıldığı dükkânların günümüzdeki kullanıcıları tarafından ifade edilmiştir. Ayrıca, sonraki dönemde mutfak mekânı yaratmak amacıyla odalardan birinin küçültüldüğü, tavan ve döşemedeki izlerden anlaşılmaktadır (Şekil 10-11).

Şekil 10: Döşeme üzerinde odanın eski sınırlarını gösteren izler

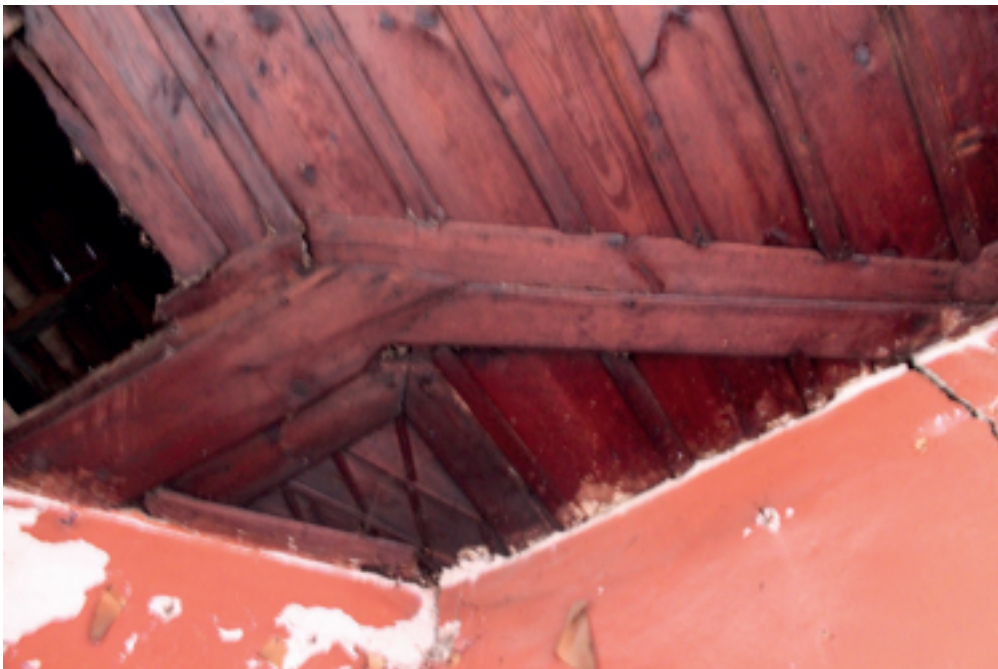
Şekil 11: Tavanda odanın eski sınırlarını gösteren izler.

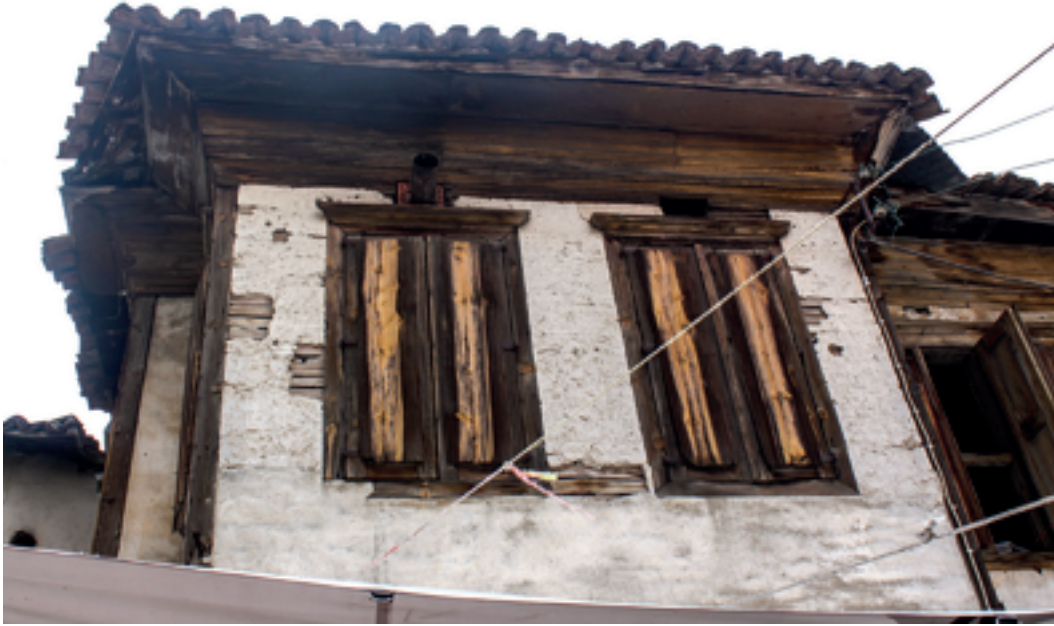
Cephenin üst kat seviyesi; güney yönündeki yapının cumbası dışında özgün niteliğini günümüze taşımıştır. Ancak kuzey yönündeki yapıda da nitelikli dönem eki olarak değerlendirilen bazı değişiklikler mevcuttur. Saçak silmesinin, pencerelere camlı giyotin kanatların ilave edildiği dönemde iptal edilen tepe pencerelerini kapatmak amacıyla ilave edildiği anlaşılmaktadır (Şekil 13). Tepe pencereleri iç mekânlardan da görülebilmektedir (Şekil 14).

Şekil 13: Saçak silmelerinin altında tepe pencerelerine ait izler.

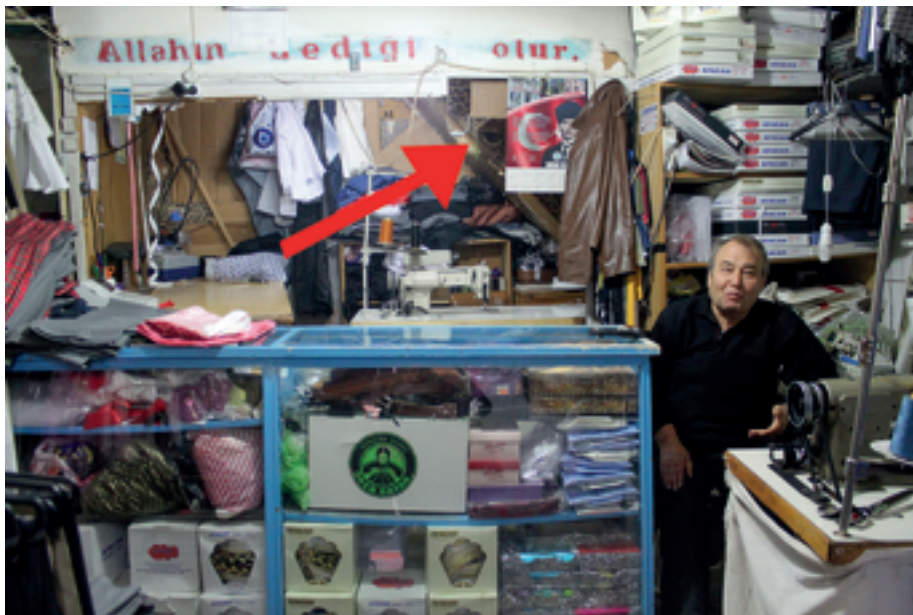
Şekil 18: İkinci dönemde eklenen iki kollu ahşap merdivenin altı (Merdivenin girişi, oturan kişinin arkasındaki dolap ile kapatılmıştır)

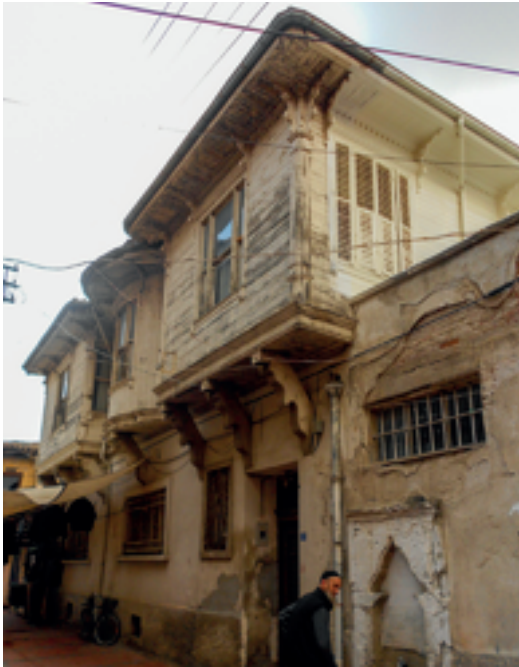
Şekil 1: Ön cephe.

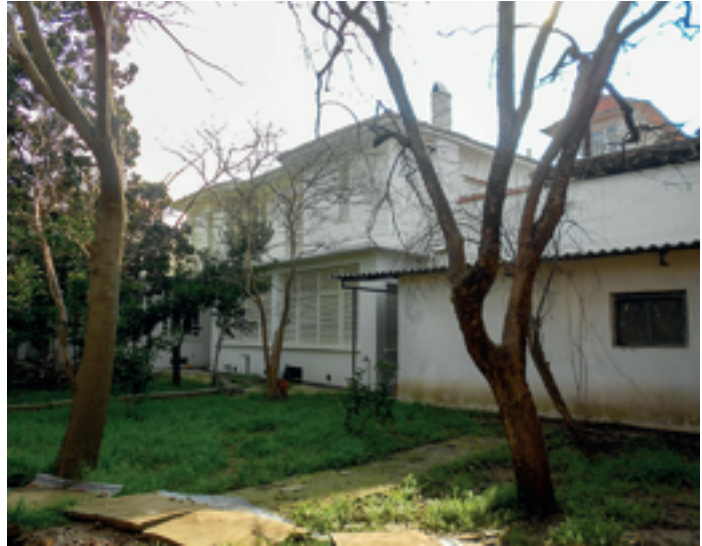
Şekil 2: Arka cephe.

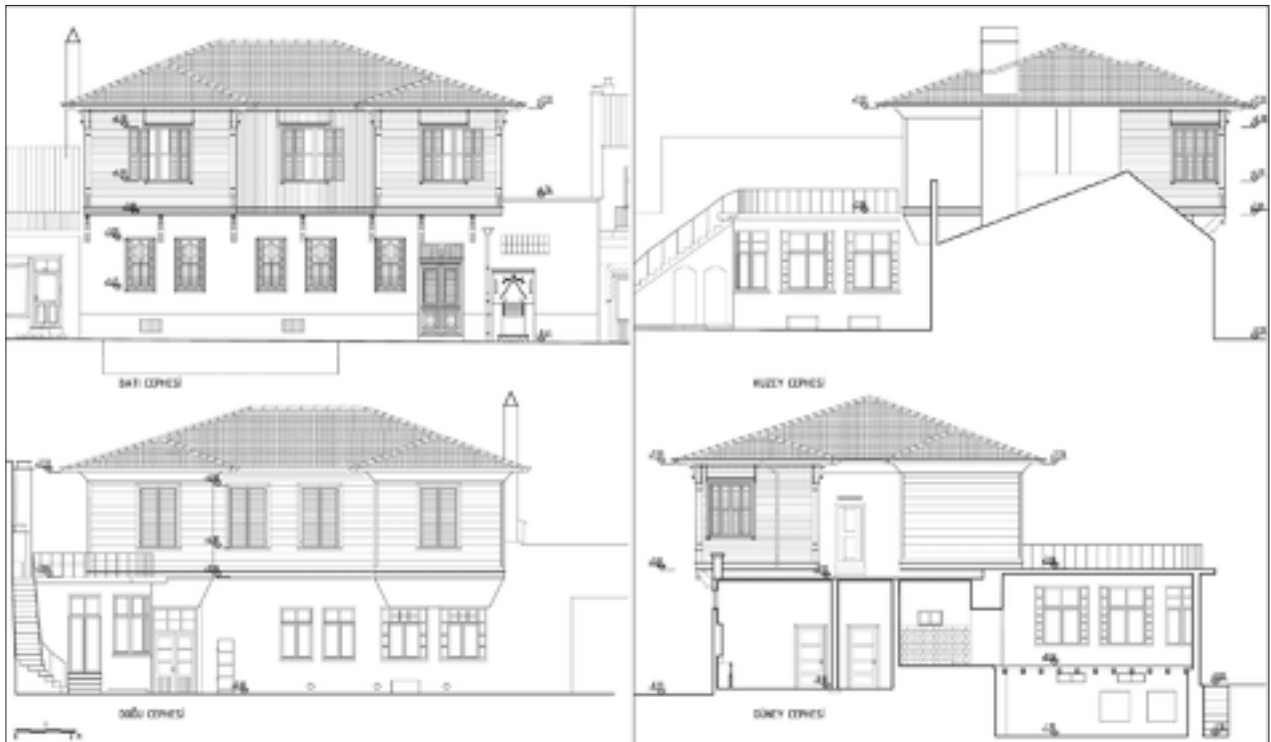
Şekil 18: Ön ve arka cepheler.

Konağın en fazla bakım ve onarım gereksinimi bulunan cephesi ön cephe'dir. Üst katta yer alan ahşap kaplama elemanları, saçak altı kaplamaları ve furuşlar, zaman içerisinde çürüme ve böceklenmeye maruz kalmış, yüzeylerindeki boya tabakaları büyük ölçüde bozulmuştur. Ayrıca, pencere doğramalarına ait ahşap kepenkler yer yer kopmuş veya tamamen kaybolmuştur. Bu nedenle, tüm bu elemanların özgün biçim, malzeme ve teknik özellikleri korunarak restore edilmesi ve gerekli yerlerde yenilenmesi önerilmektedir. Zemin kat kotundaki pencere açıklıkları özgün formunu yitirmiş olup, ikinci dönem restitüsyon projesinde belgelendiği üzere, bu açıklıkların demir parmaklıklı ahşap giyotin pencereler olarak yeniden düzenlenmesi gerekmektedir. Böylece cephe, özgün cephe düzenine uygun biçimde estetik ve bütüncül bir görünüm kazanacaktır. Yapının giriş kapısı, mevcut malzeme dokusuna zarar vermeden bakım ve onarımdan geçirilerek korunmalıdır. Ayrıca yapı duvarına bitişik konumda bulunan çeşme hem işlevsel hem de estetik açıdan yapıyla bütünlük sağladığı için, taş ve metal elemanları özgün formuna uygun olarak restore edilmelidir (Şekil 18). Yapının arka cephesinde, ana kütleye ve bodrum katına bahçeden erişimi sağlayan kapıların bakım ve onarımının yapılması gerekmektedir. Bu kapılar, özgün malzeme ve form özelliklerini koruyacak biçimde, ahşap yüzeylerinin temizlenmesi, çürüyen bölümlerin yenilenmesi ve koruyucu yüzey işlemlerinin uygulanmasıyla restore edilmelidir. Cephede, ikinci dönem restitüsyon projesinde yer alan düzene uygun olarak, günümüzdeki pencerelerin yerine geniş, çift kanatlı ahşap doğramalı pencerelerin yeniden yerleştirilmesi önerilmektedir (Şekil 18). Bu uygulama, cephenin tarihî dönem özelliklerine uygun biçimde özgün görünümünü geri kazanmasını sağlayacaktır. Birinci katta yer alan dört adet geniş ahşap giyotin pencerenin bakım ve onarımı yapılmalı, mevcut kepenklerden kopan veya

zarar görmüş parçalar özgün detaylarıyla yenilenmelidir. Tüm ahşap yüzeylerde, rutubet ve böceklenmeye karşı koruma ve yüzey cılası uygulanması önerilir.

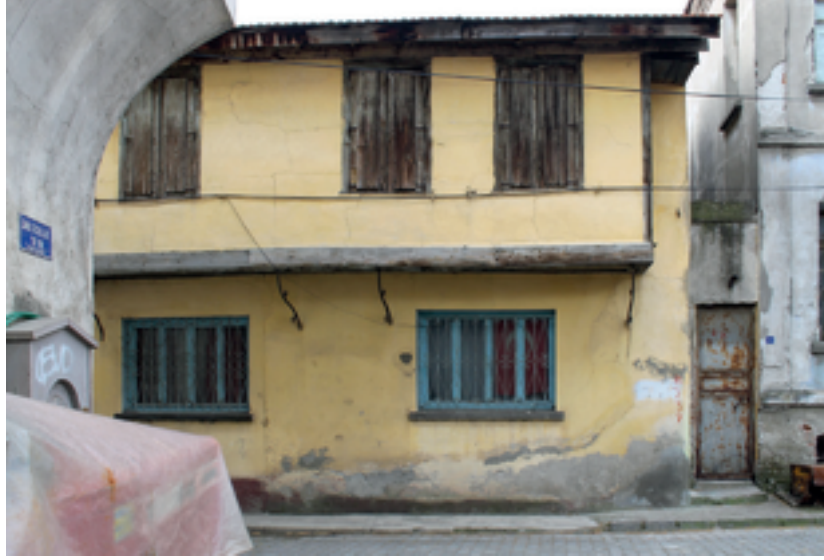
Şekil 2: Sokak ve bahçeden görünüşler 2017.

Zemin katta Z-02 numaralı odadan sokağa açılan kapı olduğu ifade edilen duvarda dışarıdan fark edilebilecek derecede çatlaklar oluşmuş, kapatılan kapının yerinde de şimdi bir pencere bulunmaktadır. Birinci katın cumbası altındaki kat silmesinde sehim görülmektedir. Cumbayı taşıyan 4 adet demir payanda da sağlam olup özgündür. Birinci katta bulunan 1-02 numaralı odaya ait özgün ahşap pencerelerin kapakları boyasız olup çürüme gözlenmiştir. Cephe genelinde rutubet, nem ve dış etkenlere bağlı, farklı derinlik ve uzunlukta çatlaklar, sıva dökülmeleri, parça kopmaları ve büyük ölçüde bu çatlaklara çimento harçlı sıva ile müdahaleler görülmektedir (Şekil 2 ve 8).

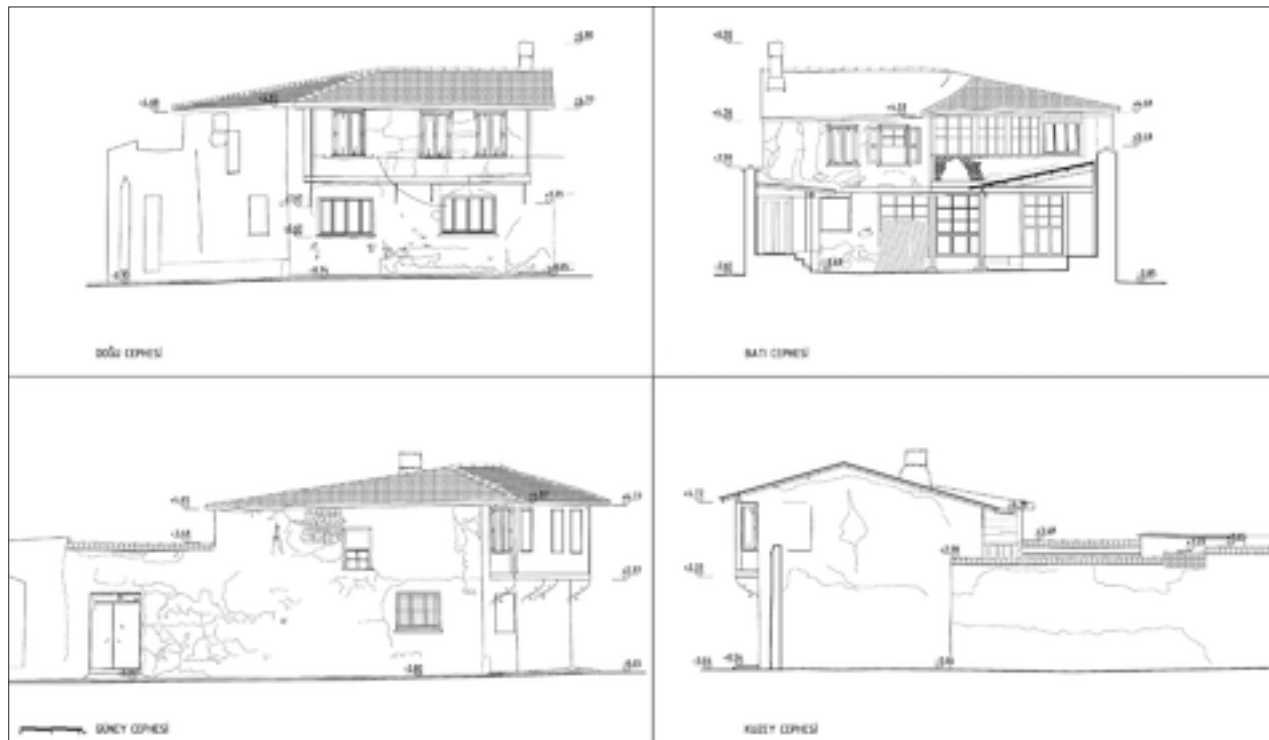
Şekil 8: Rölöve cepheler.

Birinci katta bulunan 1-04 numaralı odaya ait özgün ahşap pencerelerin kapaklarında çürümeye varan bozulma oluşmuştur. 1-01 numaralı sofanın sonradan yapılan parapet hizasına kadar örülmüş tuğla duvarı üzerindeki sıvalar dökülmüştür. Üzerindeki pencerelerin ahşap taşıyıcı ve doğramalarında çürümeler mevcuttur.

Bu dört adet pencerenin en güneyindeki pencere diğerlerinden farklı bir yapıda olup pencerenin üstüne plastik bir eleman ile saçak yapılmıştır. Yenilendiği mal sahibi tarafından ifade edilen, çatı sistemine ait silmede sehimler ve ahşap elemanlarında çürümeler görülmüştür. Zemin katta bulunan Z-04 numaralı mutfaka ait

olan ahşap pencerenin üstü sineklik teli ile kapatılmıştır. Ayrıca pencerenin altında mutfak tezgâhı hizasındaki duvarda su tesisatı kaynaklı yosunlaşmalar görülmüştür.

Komşu parsel ile ilişkili olan bu cephede birinci kat 1-02 numaralı odaya ait olan kapatılmış pencere izi duvardaki çatlaklardan okunabilmektedir. Cephe genelinde rutubet, nem ve dış etkenlere bağlı çatlaklar, sıva dökülmeleri, parça kopmaları ve büyük ölçüde bu çatlaklara çimento harçlı sıva ile müdahaleler görülmektedir.

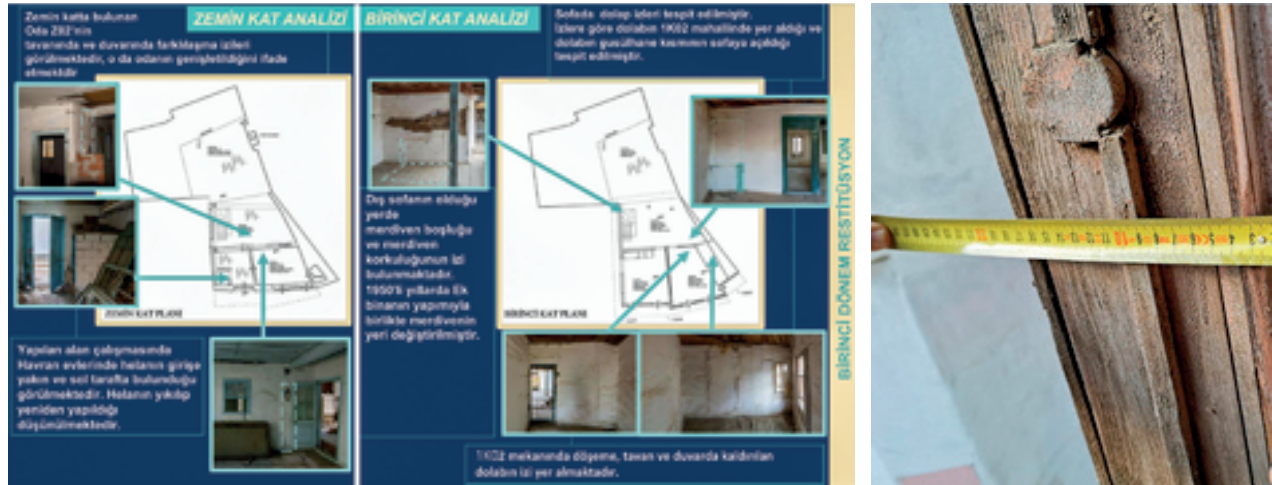
Şekil 13: a) Restitüsyon, birinci dönem güvenilirlik paftası b) Giyotin pencere izi.

Z02 numaralı odanın tavan planında görülen farklılıklar ve ortadan geçen kiriş ile duvar üzerindeki izler, bu mekânın zamanla genişletildiğini göstermektedir. Bu döneme ait restitüsyon önerisinde, oda eski boyutuna geri getirilmiştir. Ayrıca, ön cepheye bakan duvarda gözlemlenen farklılaşmalar, bu duvarın zaman içinde deprem gibi doğal bir etkiyle zarar görmüş olabileceğini düşündürmektedir (Şekil 13).

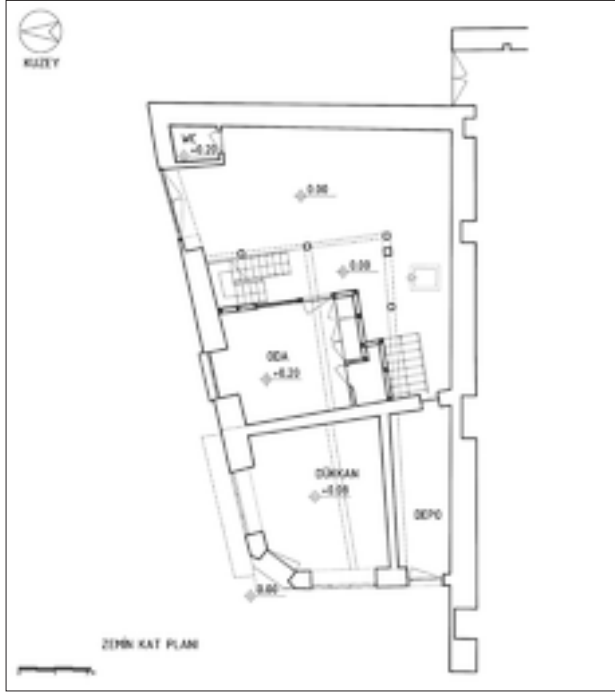
Şekil 11: Zemin kat planı restitüsyon önerisi.

Yine zemin katında Dumlupınar Caddesi'ne bakan dükkân cephesinde sonradan kapatılmış kapı izi gözlemlenmiştir. Öneride bu kapının dükkânın depo kapısı olduğu öngörülerek eklenmiştir (Şekil 11). Bu kapıdan erişilen depodan bahçeye açılan ve mevcut durumda sonradan kapatıldığı gözlenen pencere restitüsyon önerisinde özgün açıklığı korunarak eklenmiştir. Restitüsyon kararında özgün açıklığa dönülmüştür. Yapı sahibi Adem Bey ile yapılan sözlü görüşme ve yapı üzerindeki izlerden dükkânın batı cephesindeki vitrin açıklığının sonradan daraltılmış olduğu tespit edilmiş, böylece restitüsyon çalışmasında özgün vitrin açıklığı önerilmiştir. Dükkânın zemini seramik, tavanı ise plastik malzeme ile kaplıdır. Çevredeki dönem yapıları incelendiğinde dükkân döşeme kaplamalarına karo siman, tavan için ise ahşap kaplama önerilmiştir (Şekil 12).

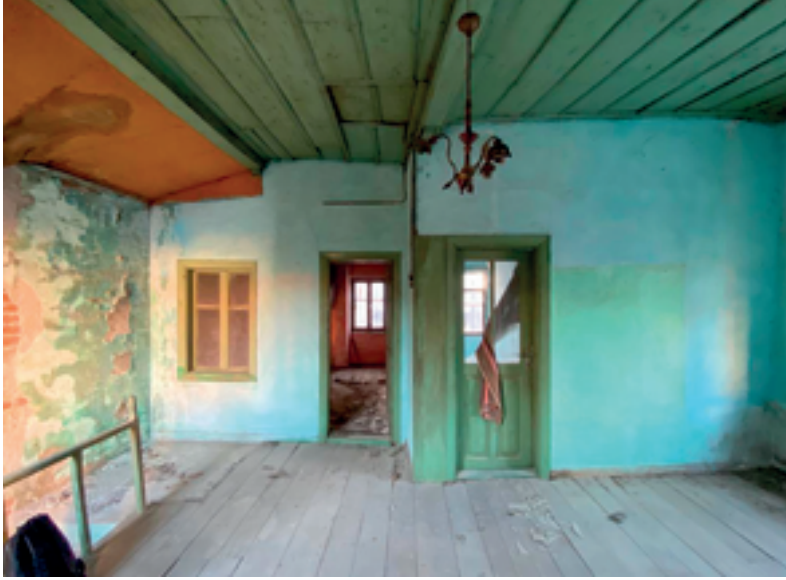
Şekil 13:  
Merdivenin çıktığı  
üst kat orta sofa görünümü.

Birinci kata ulaşan betonarme merdiven özgün değildir. Mevcut durumda bodrum merdivenine bitişik şekilde uyumsuz bir yerde olup, sonradan tamamlanan çatı kısmıyla örtüşmektedir (Şekil 13). Dönem yapıları incelemesi ve yapı içindeki mimari gerekliliklere dikkat edilerek hazırlanan restitüsyon çalışmasında özgün ahşap merdiven yeri açık sofa olarak kullanılan dönemdeki plan şemasına uygun olarak sonradan eklenen muhdes tuvaletin olduğu yere önerilmiştir (Şekil 11 ve 14).

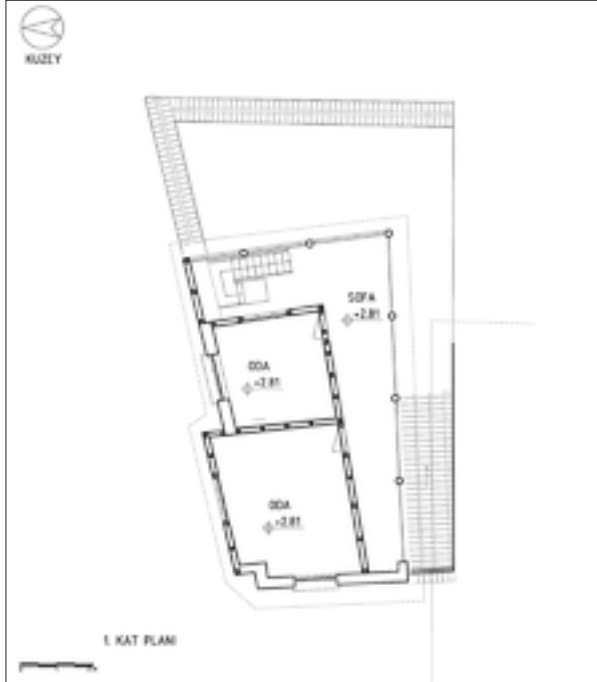
Şekil 14: Birinci kat planı restitüsyon önerisi.

Yapının üst katında orta sofa diyebileceğimiz odadaki ahşap tavan kaplamaları iki yana giderken kesilmekte olup tüm tavan etrafında tavan pervazı dönmemektedir. Tavandaki kirişin bir tarafında pervazı dönen ve yarıda kesilmemiş tavan kaplaması olduğu için bu kısmın kapalı oda olup, diğer tarafında ise dış sofa olduğu düşünülmüştür (Şekil 13 ve 15). Katın bahçeye bakan tarafında mutfak, tuvalet ve banyo mekânları yer almaktadır. Zemin döşemesi şap, duvarları ise bağdadi sistemle örülüp sıva ile kaplanmıştır. Geleneksel Anadolu Evlerinde tuvalet ve mutfak mekânları zemin katta yer almaktadır. Zamanla değişen ihtiyaçlar nedeniyle üst katın bir kısmına müdahale edilerek bu yeni mekânlar eklenmiştir. Restitüsyon çalışmasında bu kısımlar kararlaştırılarak kaldırılmıştır. Yerine ebölgedeki yaygın plan şemasına uyularak ahşap korkuluklu ve ahşap dikmeli açık dış sofa önerilmiştir (Şekil 14 ve 17).

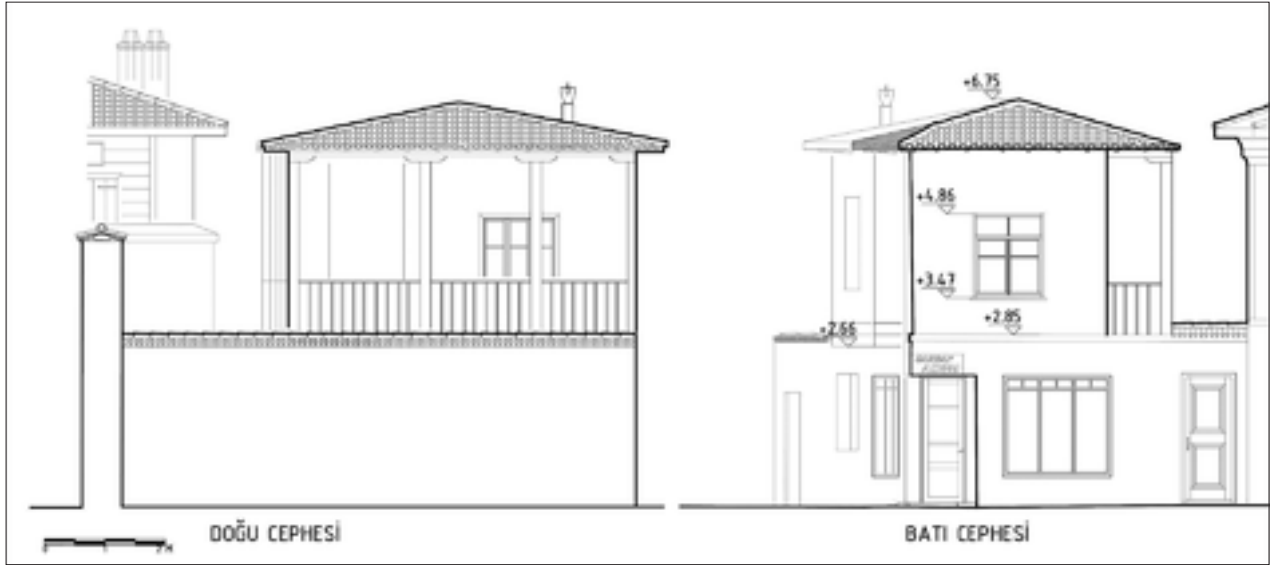
Şekil 17: Batı ve doğu cephesi restitüsyon önerisi.

Zemin katta evin girişi olan bahçe kapısı tuğla duvar örülerek sonradan daraltılmıştır. Mevcuttaki demir kapının yakın dönemde imal edildiği, özgün halinde bahçe kapısının hayvan girişi için de kullanıldığı düşünüldüğüne yerine ahşap, çift kanatlı ve daha büyük bir kapı önerilmiştir (Şekil 17).
