BALIKESİR HAVRAN'IN MİMARLIK MİRASI - III

# HAVRAN'DA BATI ETKİLİ EVLER, TİCARET, KAMU YAPILARI VE KORUMA PROJELERİ

CİLT III: HAVRAN'DA BATI ETKİLİ EVLER, TİCARET, KAMU YAPILARI ve  
KORUMA PROJELERİ

**Atıf:** Yerlikaya, E. & Çobancaoglu, T. (2026). Geleneksel Kâgir Havran Evi ve Ahşap Müştemilatının İncelenmesi Üzerine Bir Çalışma: 74 Ada 20 Parsel. İçinde: D. Ulusoy Binan, K. Güler & D. S. Eyüpgiller (Ed.), *Balıkesir Havran’ın Mimarlık Mirası* (Cilt III: Havran’da Batı Etkili Evler, Ticaret, Kamu Yapıları ve Koruma Projeleri) ss. 1-16. Ege Yayınları, İstanbul.

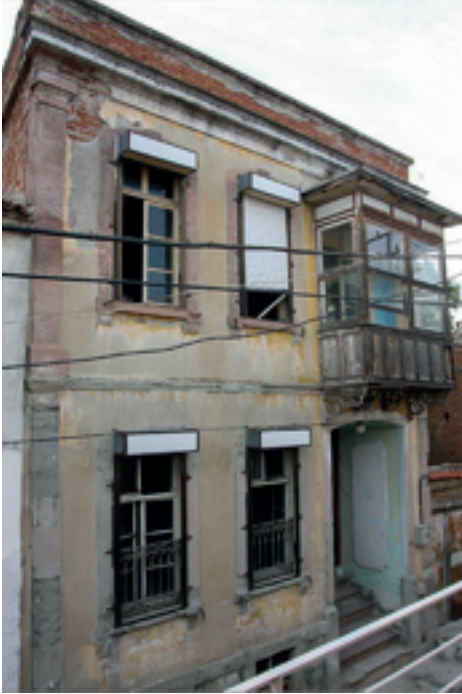
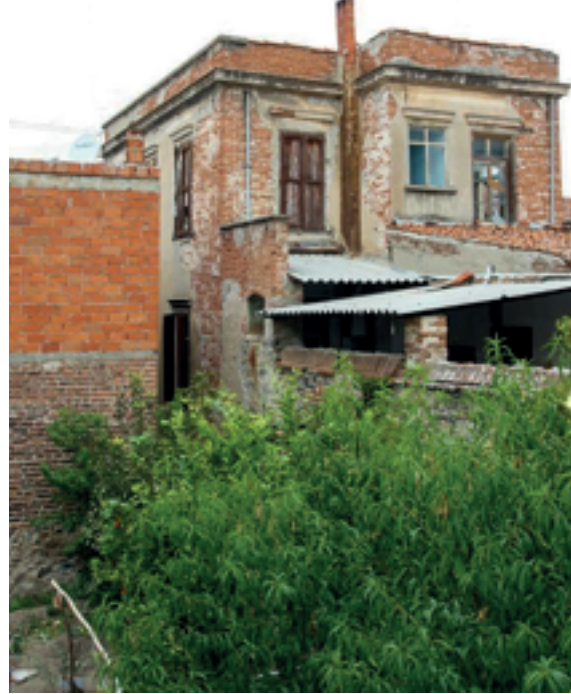
Şekil 1-2: Ön ve arka görünüşler 2013.

1894 tarihli mermer bir kitabesi giriş sahanlığında mevcut olup tek cephesi yan parsellerle bitişik, diğer üç cephesiyle dışarı açık, arka bahçesinde müştemilatı olan bir yapıdır (Şekil 1-2). Sefa sokaktan özgün yedi basamaktan oluşan taş merdivenlerle yüksek bir giriş sahanlığı ile ahşap bir kapıdan girilerek zemin kata ulaşılmaktadır. Bu kattan arka bahçeye geçiş sağlanmaktadır (Şekil 3).

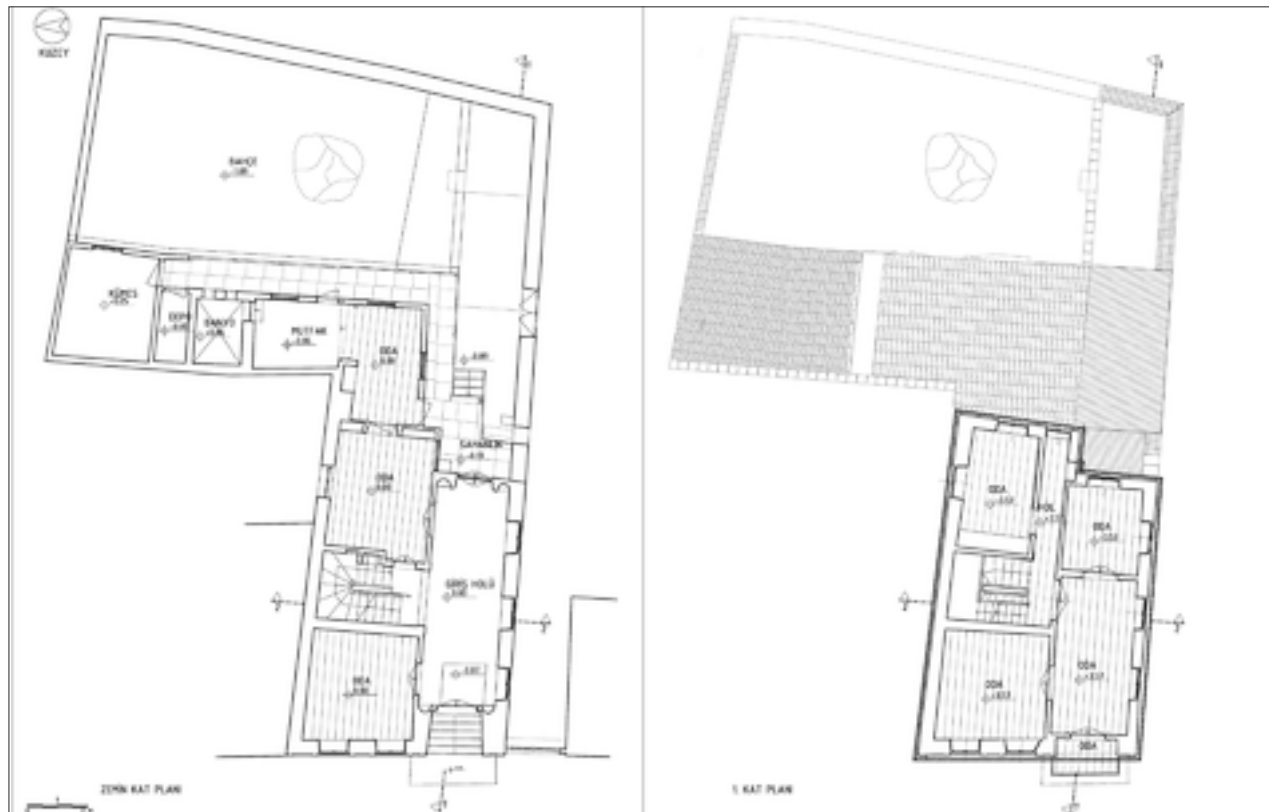
Şekil 7: Rölöve zemin ve 1. kat planı.

1 04 Oda mekânının alanı 6,96 m<sup>2</sup> olup zeminini ve tavanı ahşap, duvarları siva üzeri boya kaplıdır. Mekâna giriş çift kanatlı ahşap bir kapı ile 1 03 mekânından sağlanmaktadır. Güney ve doğu cephelerine bakan bu odada birer adet ahşap kapaklı ve çift kanatlı pencere bulunmaktadır.

1 05 Hol mekânı merdivenlerle kata ilk ulaşılan alandır. Mekânın alanı yaklaşık olarak 5,11 m<sup>2</sup> olup zeminini ahşap kaplama, tavanı ahşap kaplama, duvarları ise siva üzeri boya ile kaplıdır. Mekânda niş şeklinde yer alan bir adet lavabo bulunmaktadır. Doğru cephesine bakan bu holde diğer pencerelere oranla daha yüksekte yer alan

çift kanatlı ahşap bir pencere bulunmaktadır. Mekânın merdiven ile buluştuğu noktalar ahşap sütunçeler ile sınırlandırılmıştır.

1 05 Hol mekânından girilen 1 06 Oda mekânı yaklaşık olarak 9,61 m<sup>2</sup>'lik alana sahip olup zemini ve tavanı ahşap kaplama, duvarları ise sıvalı ve boyalıdır. Duvarlarda kısmen konstrüksiyon açığa çıkmıştır. Mekânın Doğu ve Kuzey cephelerinde birer adet ahşap doğramalı pencere bulunmaktadır. Mekânda gömme bir dolap yer almakta ve kapısı sökülüş olduğu için bulunmamaktadır (Şekil 7-8).

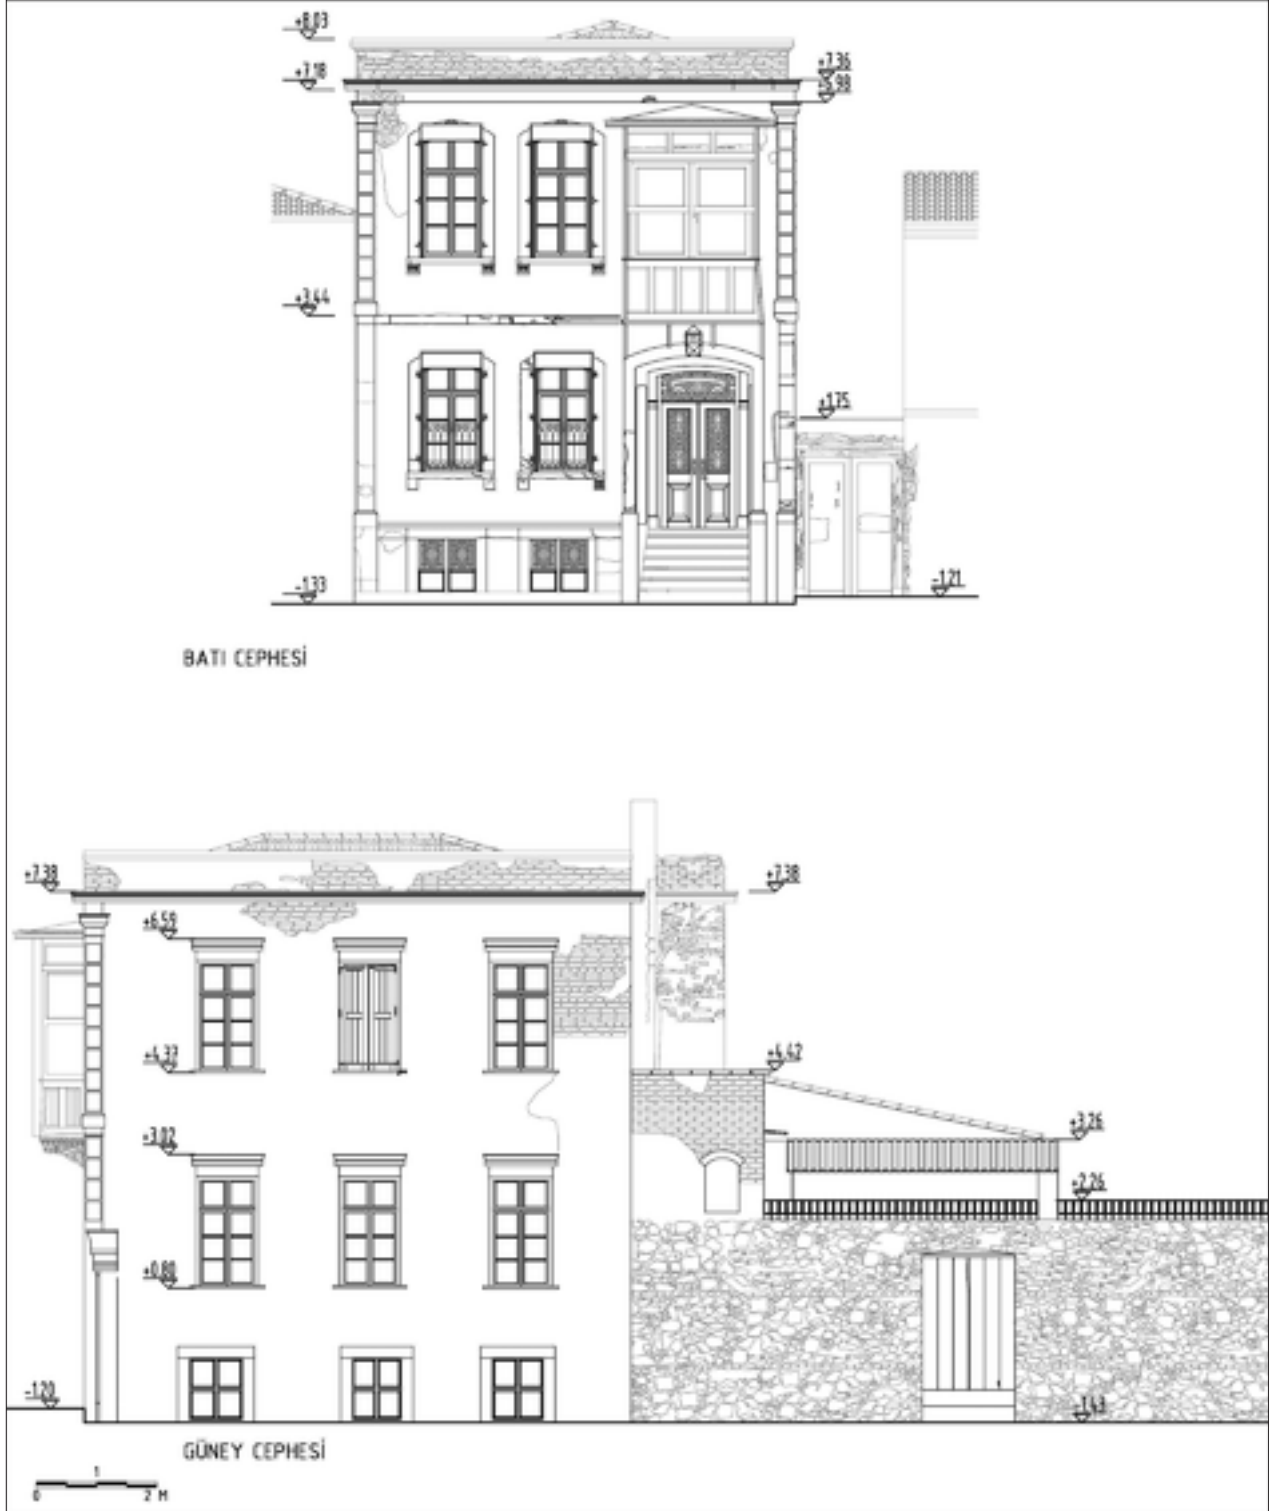
Şekil 9: Rölöve cepheler.

Batı Cephesi (Sefa Sokak Cephesi): Yapının Sefa Sokak'a bakan ön cephesi, sıvalı olup, çeşitli fiziksel etkenlerden dolayı bozulmalar gözlenmektedir. Cephenin her iki köşesinde ve giriş kapısı için yapılmış olan niş kenarlarında taş palastırlar bulunmaktadır. Pencere kenarları taş söve ile çevrelenmiştir. Zemin kattaki metal ferforjeler yarıya kadar olmakla birlikte bodrumda yer alanlar pencere boyutunda yapılmıştır. Cephede kat hizalarında taş silmelerde kopmalar meydana geldiği gözlenmektedir.

Bu cephede, birinci kat hizasından itibaren Sefa Sokak yönüne 105 cm'lik çıkma yapan bir cumba bulunmaktadır. Cumbanın altında metal ferforjeler yer almaktadır.

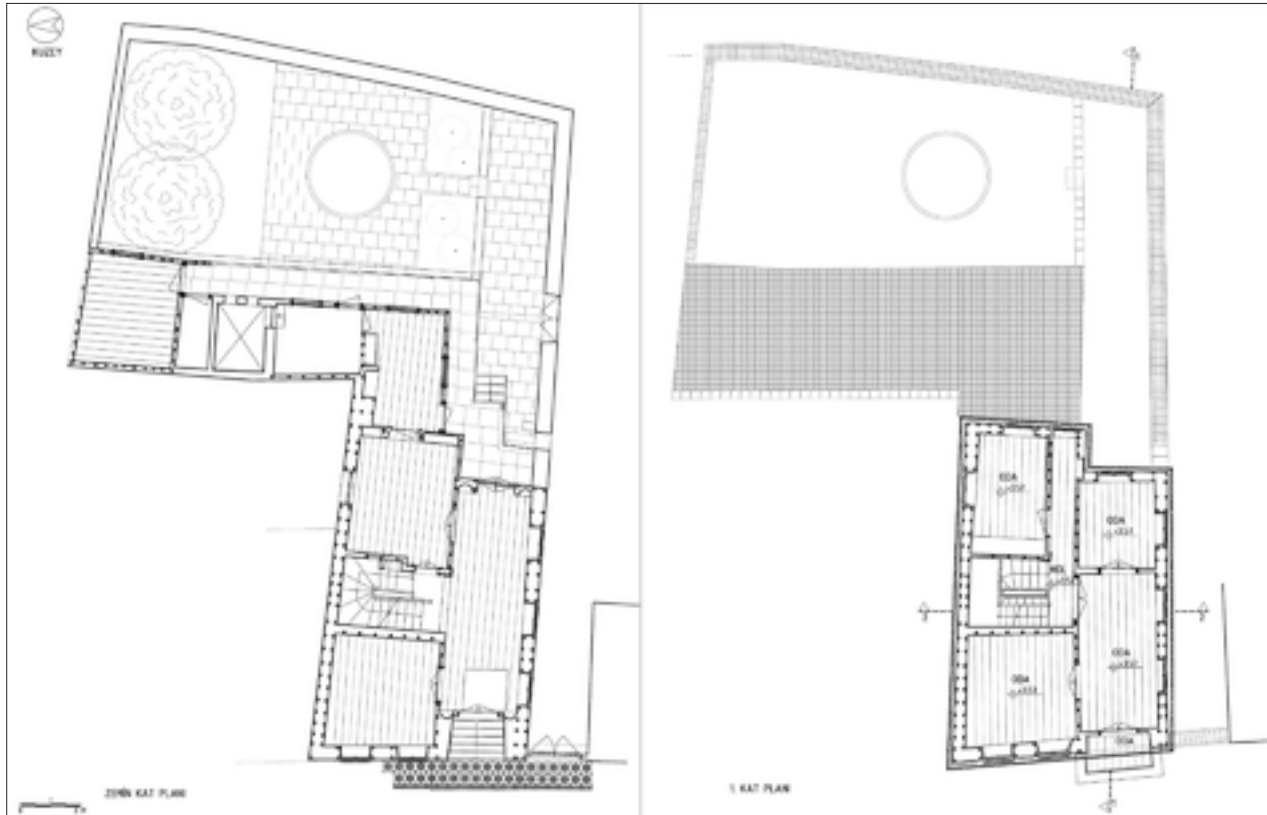
Şekil 10: Restitüsyon planları.

Üst kat mekânları özgün halini korumakta olup, 102 ve 106 mekânlarında açıkta bulunan konstrüksiyondan öneri restitüsyon projesi çizilmiştir. Yapı, bu katta muhdes eklerinden arındırılmıştır. İnşa edildiğinde duvarlarda kalemişi olduğu düşünüldüğünden, raspa işlemi sonucu kalemişleri için restitüsyon projesi çizilip restitüe edilecektir.

105 Mekânındaki pencerenin özgün olmadığı düşünüldüğü için öneri restitüsyonda bulunduğu kattaki pencereler ile aynı tip pencere kullanılmıştır (Şekil 10).

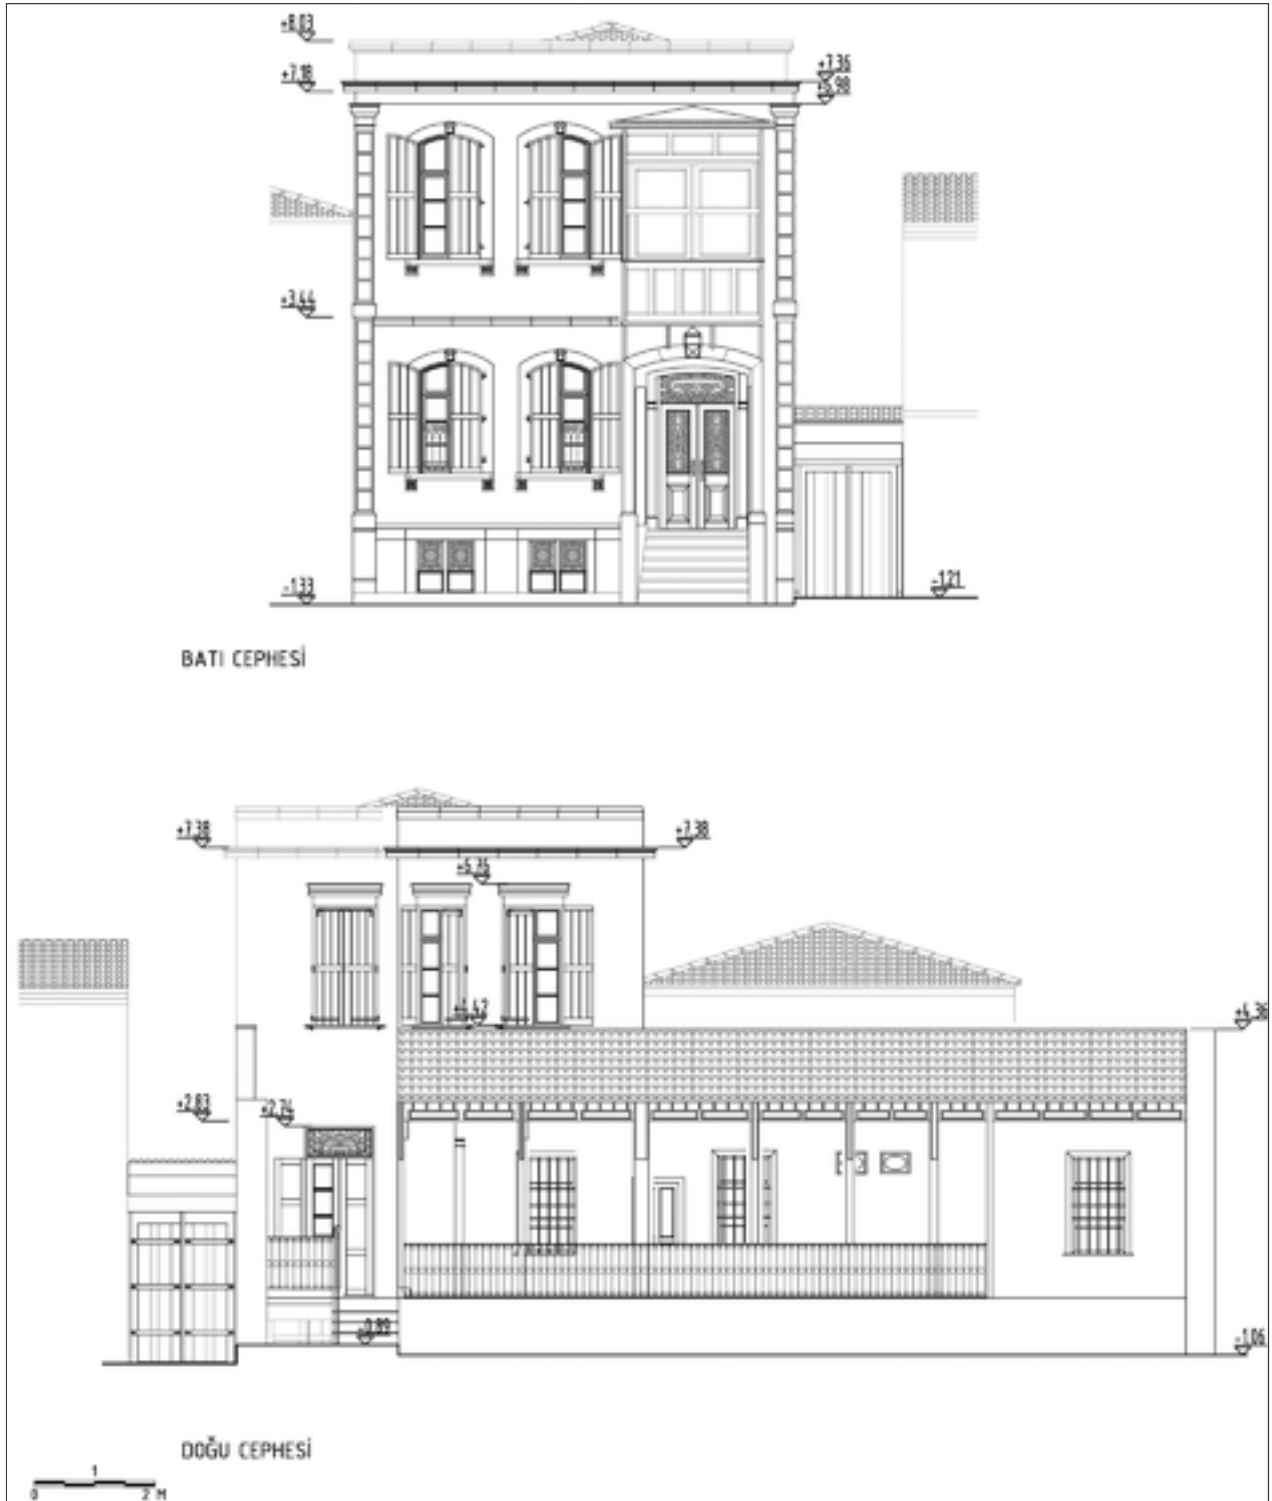
Şekil 11: Restitüsyon cepheler.

Cephedeki izlerden pencerelerdeki ahşap kapakların kaldırılıp, alüminyum panjurlar eklendiği anlaşılmaktadır. Restitüsyon projesinde, çevredeki benzer yapılardan dönem analizi yapıp, yapı özgün haline uygun restitüe edilmiştir.

**Arka Cephe:** Cephenin üst kat pencerelerinden olan 106 mekânının penceresi planda alınan restitüsyon kararı doğrultusunda yapının diğer mekânlarında olduğu gibi benzer pencere tipiyle değiştirilmiştir. Cephedeki izler takip edilerek pencerelerdeki kapaklar dönem analizinde seçilen pencere kapak tipiyle özgün haline uygun tamamlanmıştır. Cephenin tek katlı kısmındaki saçak eteklerindeki ahşap panoların izleri takip edilerek restitüe edilmiştir. Tek katlı bölümün cephesindeki beton parapet kaldırılıp yanında bulunan özgün metal korkuluklar ile tamamlanmıştır. Özgün olmadığı düşünülen pencere giyotin pencere ile özgün detaylarına uygun restitüe etme kararı alınmıştır. Cephedeki tek katlı kısmın çatı örtülerinin arasında yer alan boşluğun izi değerlendirilerek 2 öneri restitüsyon oluşturulmuştur. Öneri restitüsyon 1'e göre ; çatı tamamen alaturka kiremit ile örtülüdür. Öneri restitüsyon 2'ye göre çatının günümüzde mevcut olan alaturka kiremit ile örtülü kısmı özgün olup, Marsilya kiremit ile kaplı olan kısmı sonradan eklenmiştir ve bu kısım özgün halinde dam olarak kullanılmaktadır. Zemin kattaki metal korkuluklar dönem eki olarak kabul edilip, özgün olduğu düşünülen ahşap korkuluklar ile tamamlanmıştır (Şekil 11).

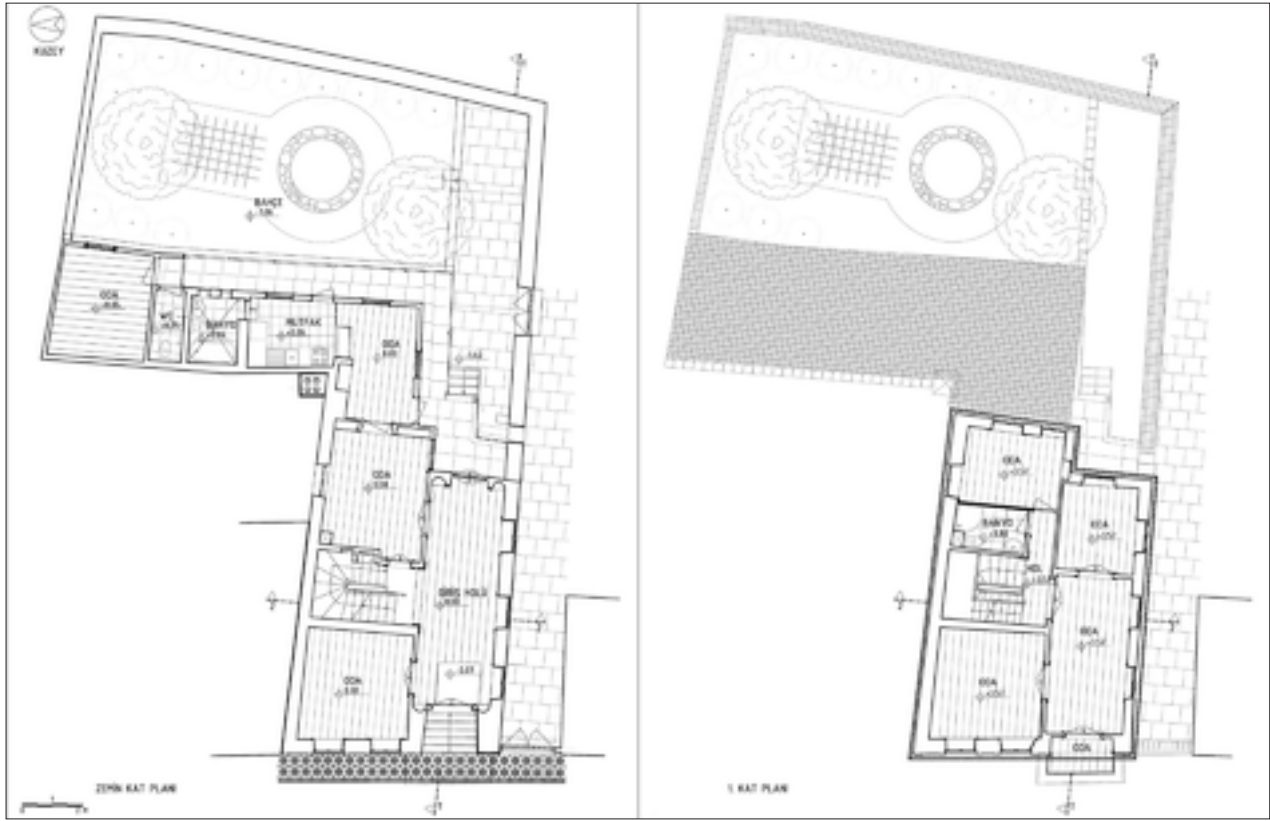
Şekil 12: Restorasyon kat planları.

- Z05 mekânında ocak yapılacaktır. Ocak için yeni bir baca yapılacaktır.
- Z06 mekânındaki banyo tesisatı için gerekli olan boşluk, mevcut ahşap kirişlemeler üzerine yeni bir kirişleme sistemi kurularak sağlanacak, üzerine 2 kat su kontrastı + seramik kaplama yapılacaktır.

- Z08 mekânının penceresi giyotin pencere ile değiştirilecektir.
- **1. Kat:** Zemin kata ait tüm iç duvarlar raspa yapıldıktan sonra eksik kalemişleri tamamlanacak, gerekli görüldüğü takdirde bu duvarlar da sağlamlaştırma yapılacak ve sıvalar özgün malzemesiyle yeniden yapılacaktır.

- 105 ve 106 mekânlarında düzenlemeler yapılarak ıslak hacim çözülecektir. Bu bölümde banyo için uygun tesisat çözülecektir.
- 105 mekânındaki pencere restitüsyon projesinde önerilmiş olan kota çekilecektir.

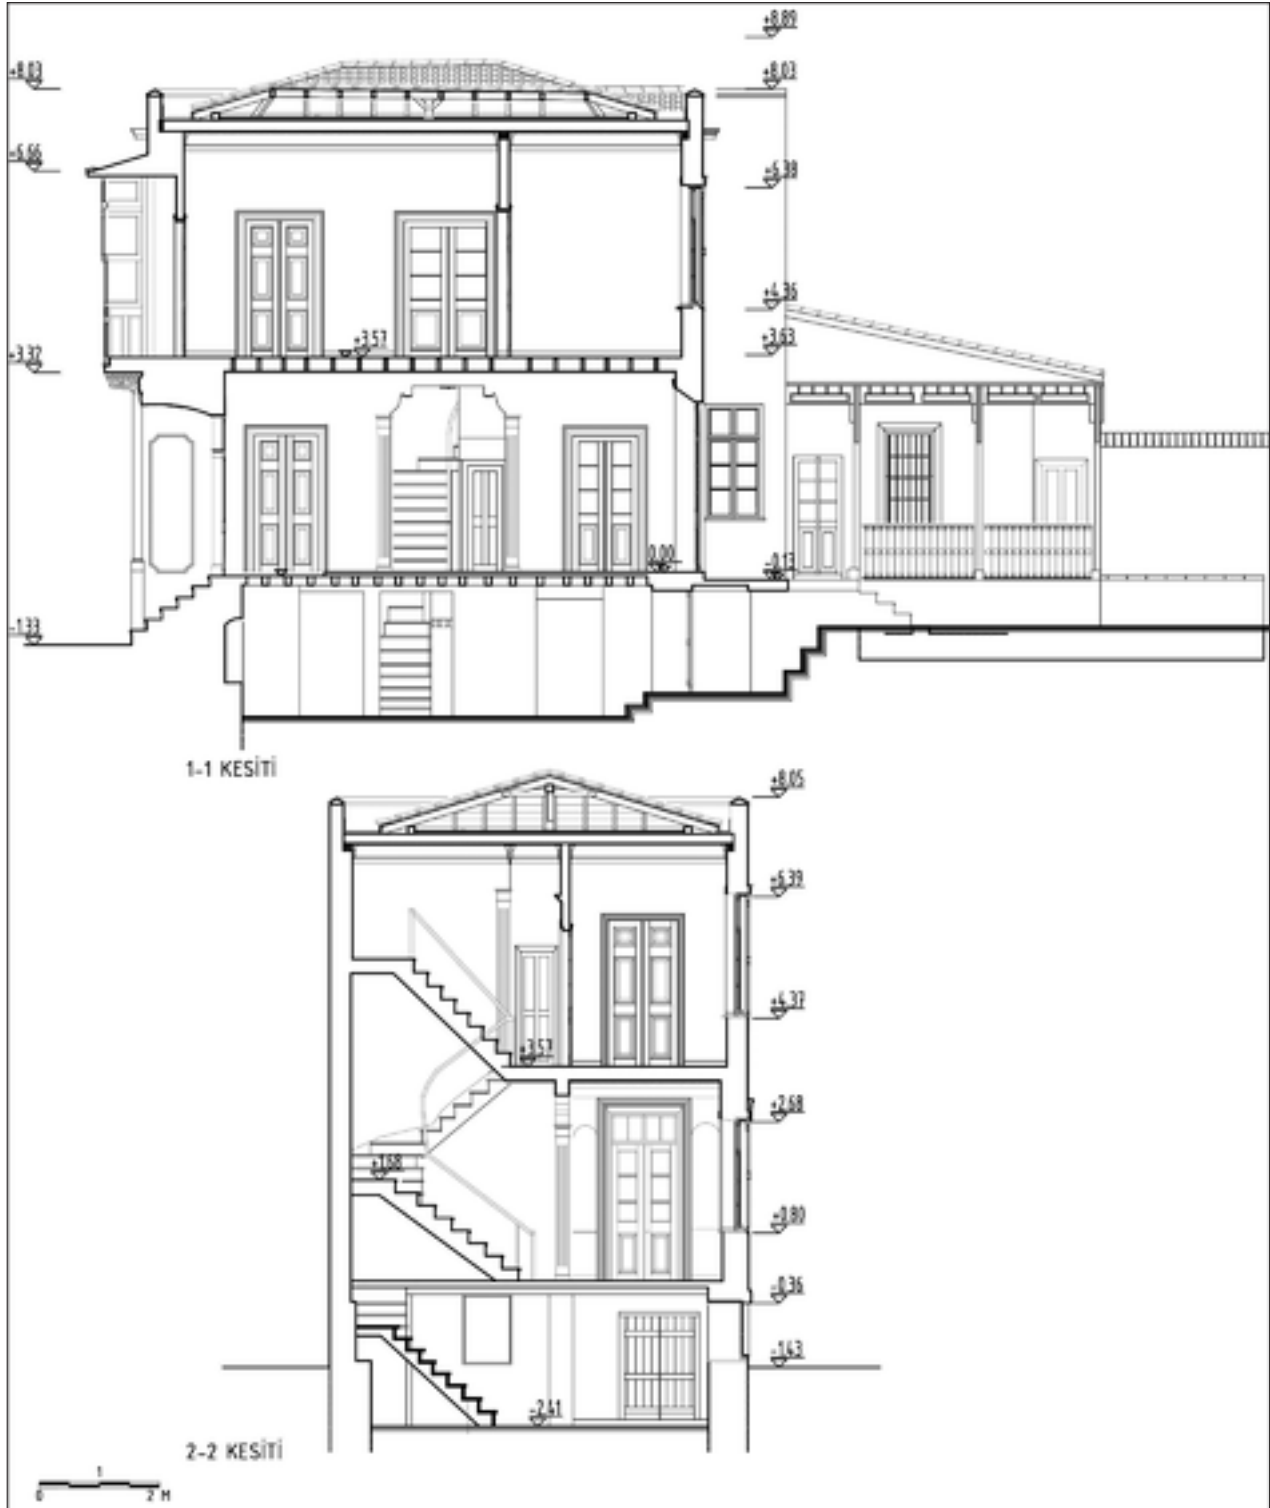
řekil 13: Restorasyon enine ve boyuna kesit.

- Cumbadaki sehim, askıya alma yöntemi ile sağlamlaştırılacaktır.

- Pilaster, silme , harpuřta ve svelerdeki kirlenmeler uygun kimyasallarla temizlięi yapılacaktır. Cephedeki tm metal elemanlardaki (korozyon, oksitlenme vs.) (metal ferforje, metal furuř) temizlenecek ve oksitlenmeyi nleyecek kimyasallar uygulanacaktır.
- Yapı elemanlarındaki (pilaster, silme, sve, harpuřta, merdiven) kopmalara plastik onarım uygulanacaktır.
- **Arka Cephe:** Arka cepheye ait tm sıvalar skldkten sonra gerekli grldę takdirde bu duvarlar da saęlamlařtırma yapılacak ve sıvalar zgn malzemesiyle yeniden yapılacaktır.
- Yapı elemanlarındaki (pilaster, silme, sve, harpuřta, merdiven) kopmalara zgne uygun onarım uygulanacaktır.

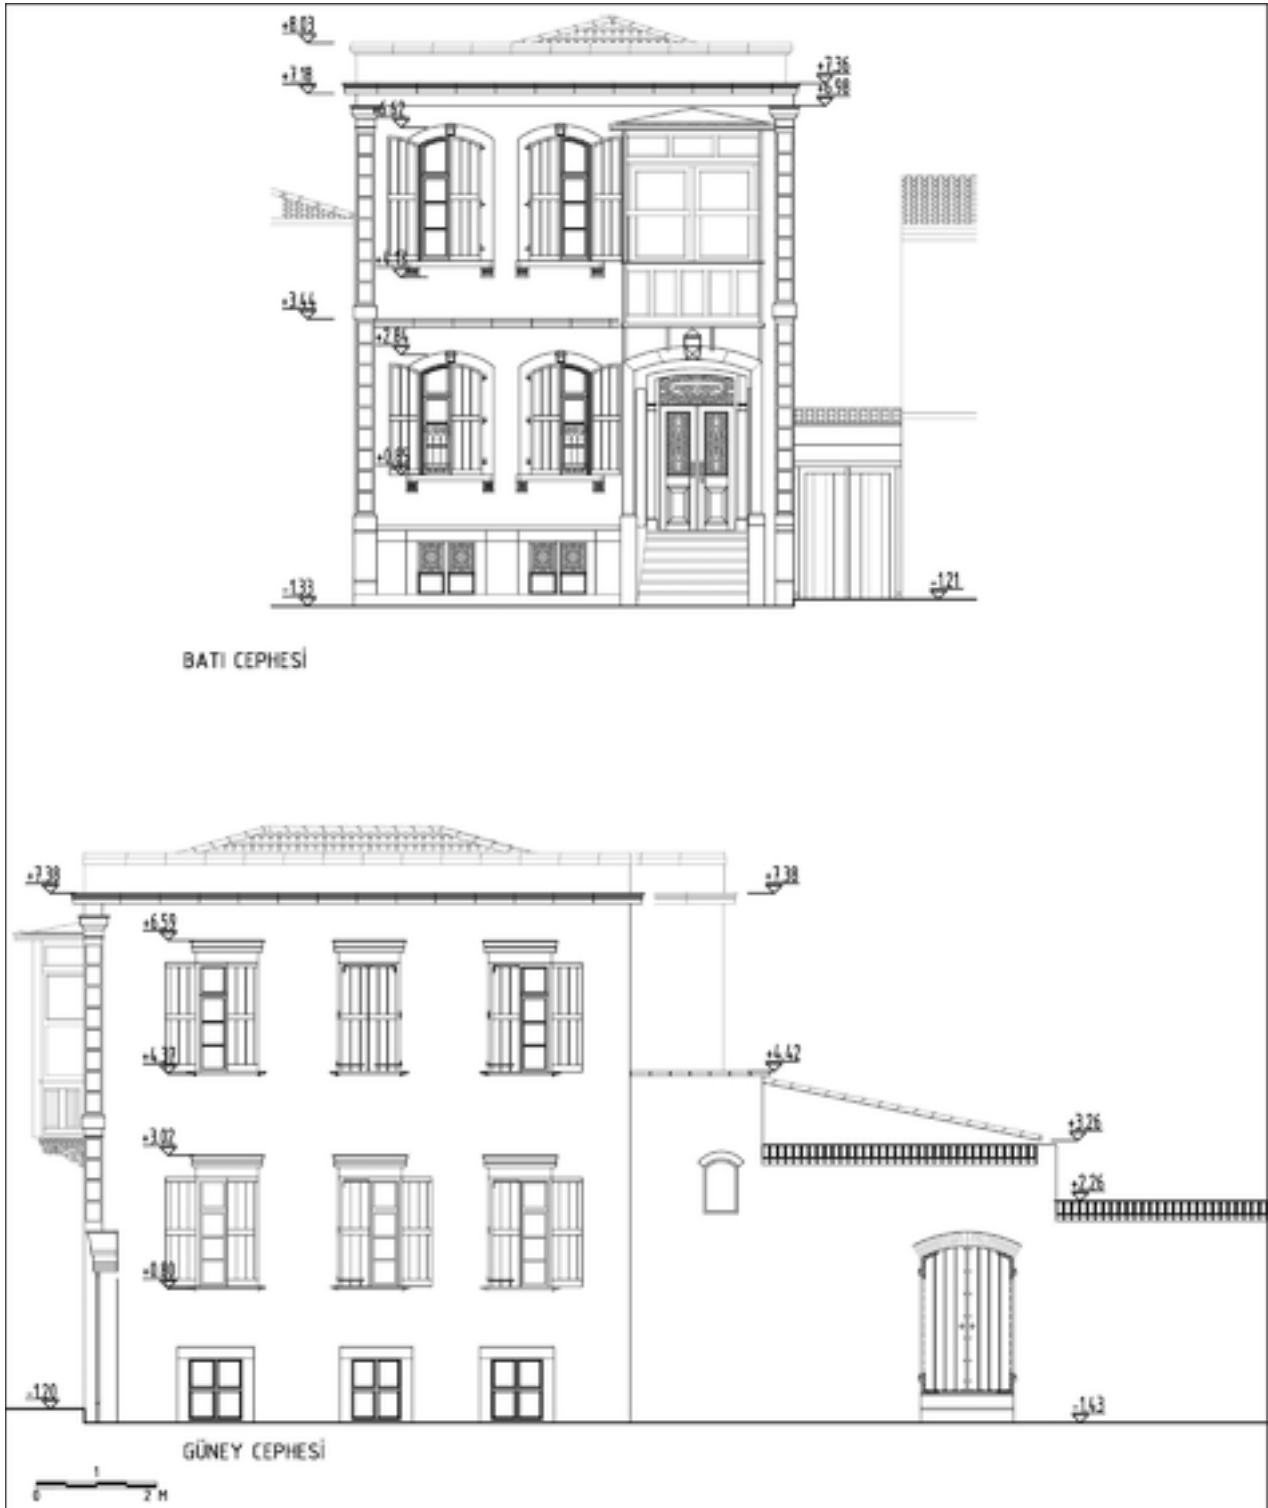
Şekil 14: Restorasyon cepheler.

- Pilaster, silme, harpuşa ve sövelerdeki kirlenmeler uygun kimyasallarla temizlenecektir.
- Yapının tek katlı bölümünün çatı eteğinin altındaki çürümüş ahşap panolar özgün haline uygun restore edilecektir.
- Bahçeye çıkış kapısının üzerindeki muhdes çatı örtüsü (asbest oluklu çatı malzemesi) kaldırılacaktır.
- Beton parapet kaldırılacak, özgün yapısına bağlı kalınarak metal korkuluk ile tamamlama yapılacaktır.
- Pencerelerdeki eksik ahşap kapaklar tamamlanacaktır. Mevcut olanlara bakım yapılacaktır.
- Z08 mekânının penceresi giyotin pencere ile değiştirilecektir.
- Yapı muhdes eklerinden arındırılacaktır.

- **Yan Cephe:** Arka cepheye ait tüm sıvalar söküldükten sonra gerekli görüldüğü takdirde bu duvarlar da sağlamlaştırma yapılacak ve sıvalar özgün malzemesiyle yeniden yapılacaktır.
- Yapı elemanlarındaki (pilaster, silme, söve, harpuшта, merdiven) kopmalara plastik onarım uygulanacaktır. Pilaster, silme, harpuшта ve sövelerdeki kirlenmeler uygun kimyasallarla temizlenecektir. Pencerelelerdeki eksik ahşap kapaklar tamamlanacaktır. Mevcut olanlara bakım yapılacaktır (Şekil 14; Binan vd., 2014).

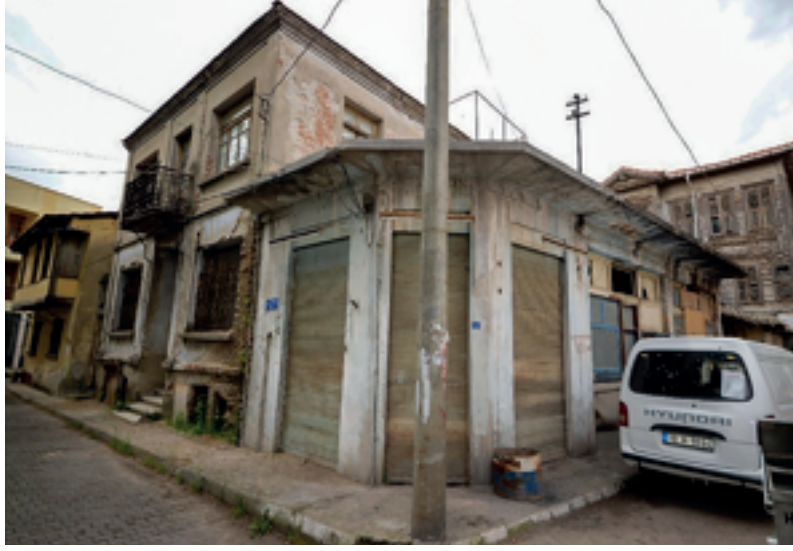
Şekil 2: Cumhuriyet Caddesi'nden dükkanlar ve yapı cephesi 2017.

Balıkesir ili, Havran ilçesi kentsel sit sınırları içinde (Bursa KTVKBBK, 1995) Cumhuriyet Caddesi ve 7. Sokak üzerinde yer alan ve girişi bulunan binaya (Şekil 1) Cumhuriyet Caddesi üzerinden kullanımı bulunan üç adet volta döşemeli dükkân (Şekil 2) eklenmiştir. Çalışma konusu dört parselden oluşan bu yapı grubuna ait bahçe içerisinde bir depo birimi de bulunmaktadır. Yapının sonradan cephesinin boyandığı ve dükkânlarla birlikte onarım geçirdiği cepheden gözlenmiştir (Şekil 3).

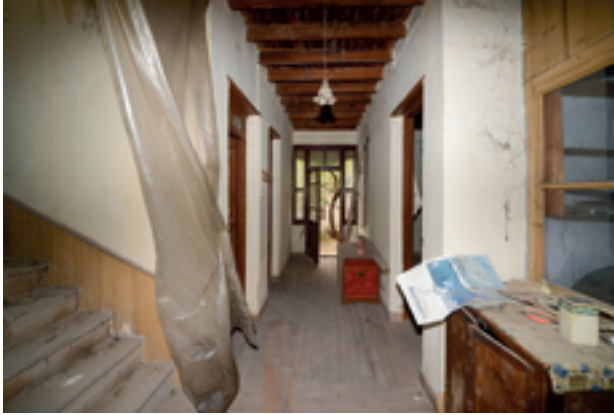
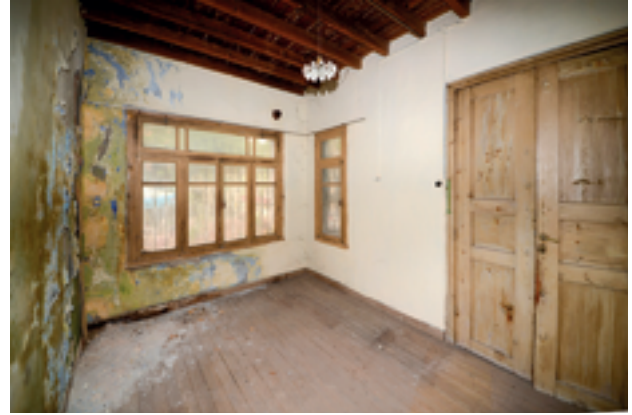
Şekil 4-5: Giriş sofası ve Z02 oda görünüşü 2017.

Zemin kattaki Z01 giriş holü olarak tanımlanan mekânın döşemesi karo mozaik ve ahşap kaplama, duvarları sıvalı, tavanında ise ahşap kirişleme görülmektedir. Bu mekândan 2 adet oda girişi bulunmaktadır. Giriş holünün sağ tarafında Z02 (Şekil 4) sol tarafında ise Z09 numaralı odalar yer almaktadır.

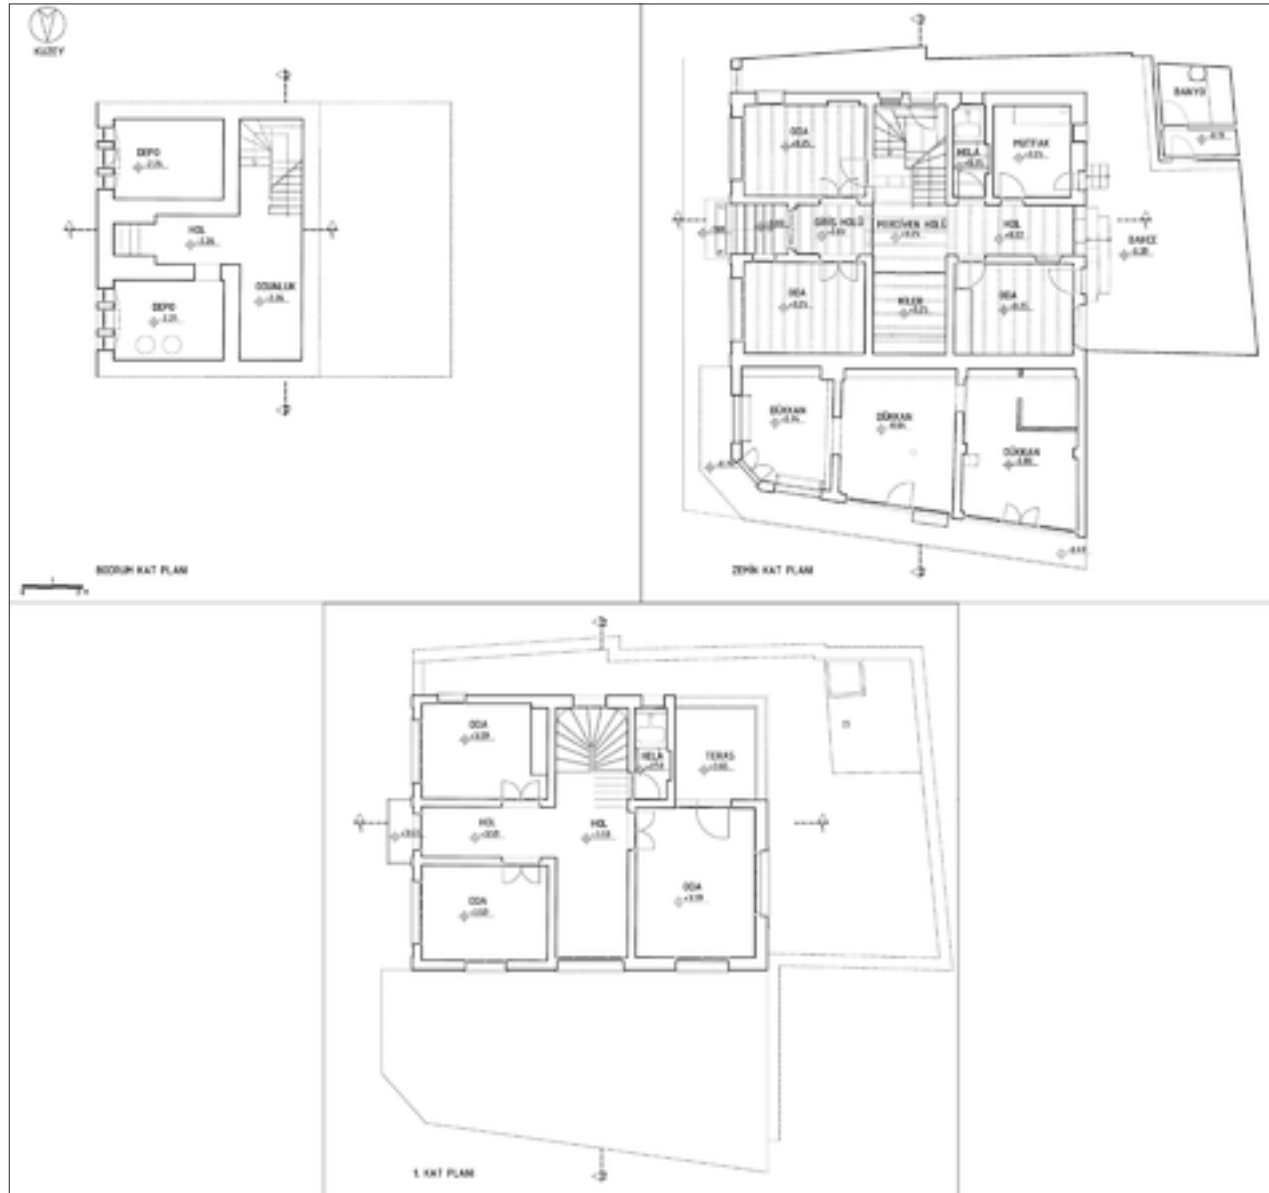
Şekil 10: Rölöve bodrum, zemin ve 1. kat planı.

Z02 numaralı odanın döşemesi ahşap kaplamalı, duvarları sıva ve boyalı, tavanında ise üst kat ahşap kirişlemesi görülmektedir. Bu mekânın karşısında yer alan Z09 numaralı odanın da döşemesi ahşap kaplamalı, duvarları sıva ve boyalı, tavanında ise üst kat ahşap kirişlemesi görülmektedir. Z09 numaralı odanın, Z08 merdiven holüne de açılan bir ahşap kapısı mevcuttur. Bu mekânlarda ahşap özgün pencereler yer almaktadır.

Giriş sofasından Z08 numaralı merdiven holüne geçilir. Merdiven holünden ulaşılan Z03 kiler mekânının döşemesi ahşap kaplamalı, duvarları sıva ve boyalı, tavanında ise üst kat ahşap kirişlemesi görülmektedir. Merdiven holünden Z05 numaralı sofaya geçilir. Sofadan 3 adet mekâna ulaşılır. Bu mekânlar Z04 oda, Z06 mutfak ve Z07 heladır.

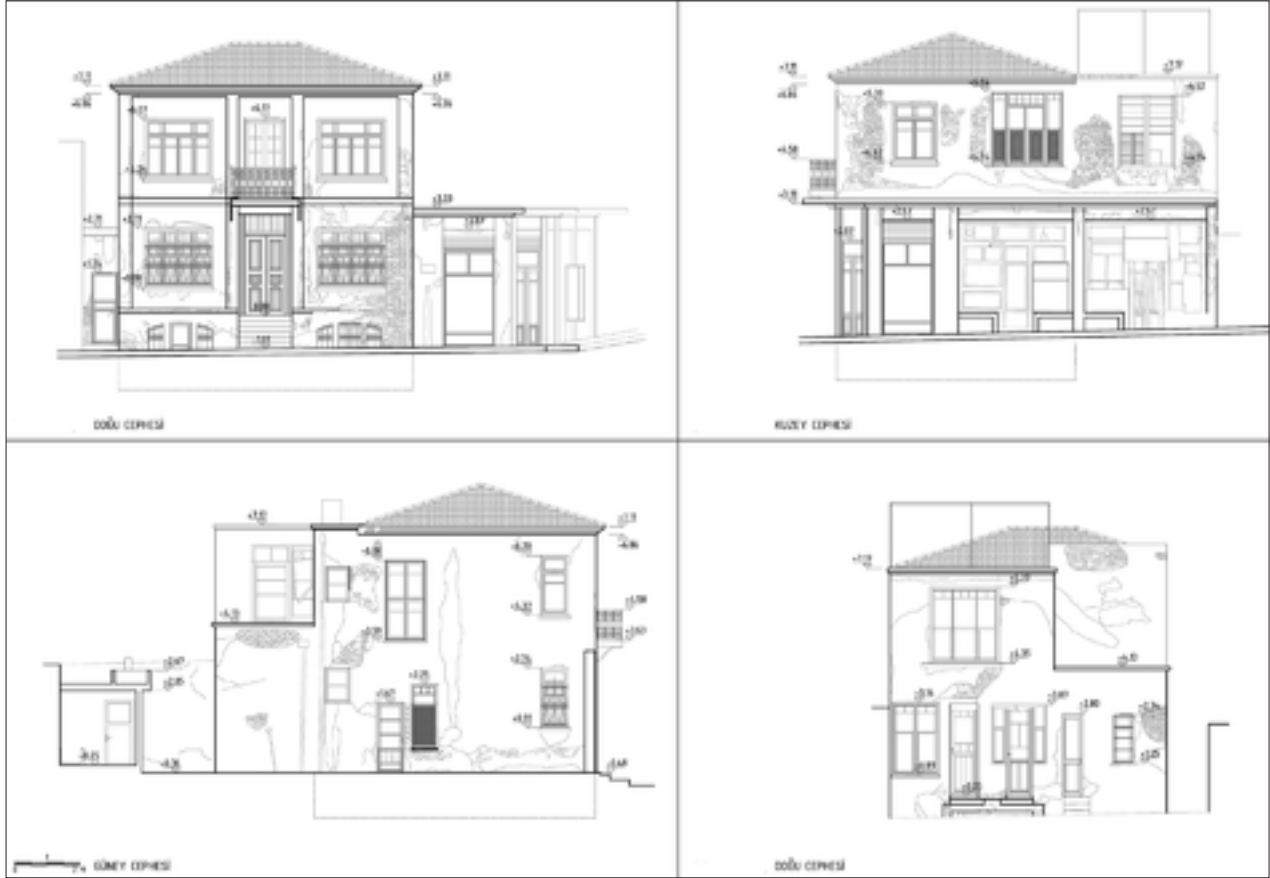
Şekil 12: Rölöve cepheler.

Yapı köşe parselde bulunması nedeniyle iki adet cepheye sahip ve cepheleri sıvalıdır. Bütün sıvalı ve boyalı cephelerde yüzey kirlenmesi, çatlak, sıva dökülmesi, rutubet ve yer yer yosunlaşma görülmektedir. Konut ve dükkân yapılarının bitişik olmasından dolayı konut yapısının Cumhuriyet Caddesi'ne bakan cephesi zemin kat- ta sağırdır.

Ana giriş cephesinde (doğu cephesi); özgün pencereler ve özgün giriş kapısı mevcuttur. Pencereler bodrum ve zemin katta parmaklıklıdır. Ayrıca birinci katta yer alan balkon da bu cephede bulunmaktadır. Bu cephede simetrik bir düzen söz konusudur (Şekil 12).

Kuzey cephesinde, dükkân vitrinleri yer almaktadır. Dükkân cepheleri oldukça yıpranmış ve özgünlüğünü yitirmiş durumdadır. Çok sayıda kablo mevcuttur. Konutun birinci kat hizasında ahşap pencereler yer alır (Şekil 12).

Güney cephesi, 15 parselde bulunan komşu yapıya bakmaktadır. Aradaki mesafenin azlığına rağmen bu cephede de pencere açılmıştır. Bu cephede zemin kat-bodrum kat arasındaki merdivenin sahanlığından açılan bir kapı yer alır. Tesisat borularının tahliyesinin bu cepheden olduğu gözlemlenmektedir (Şekil 12).

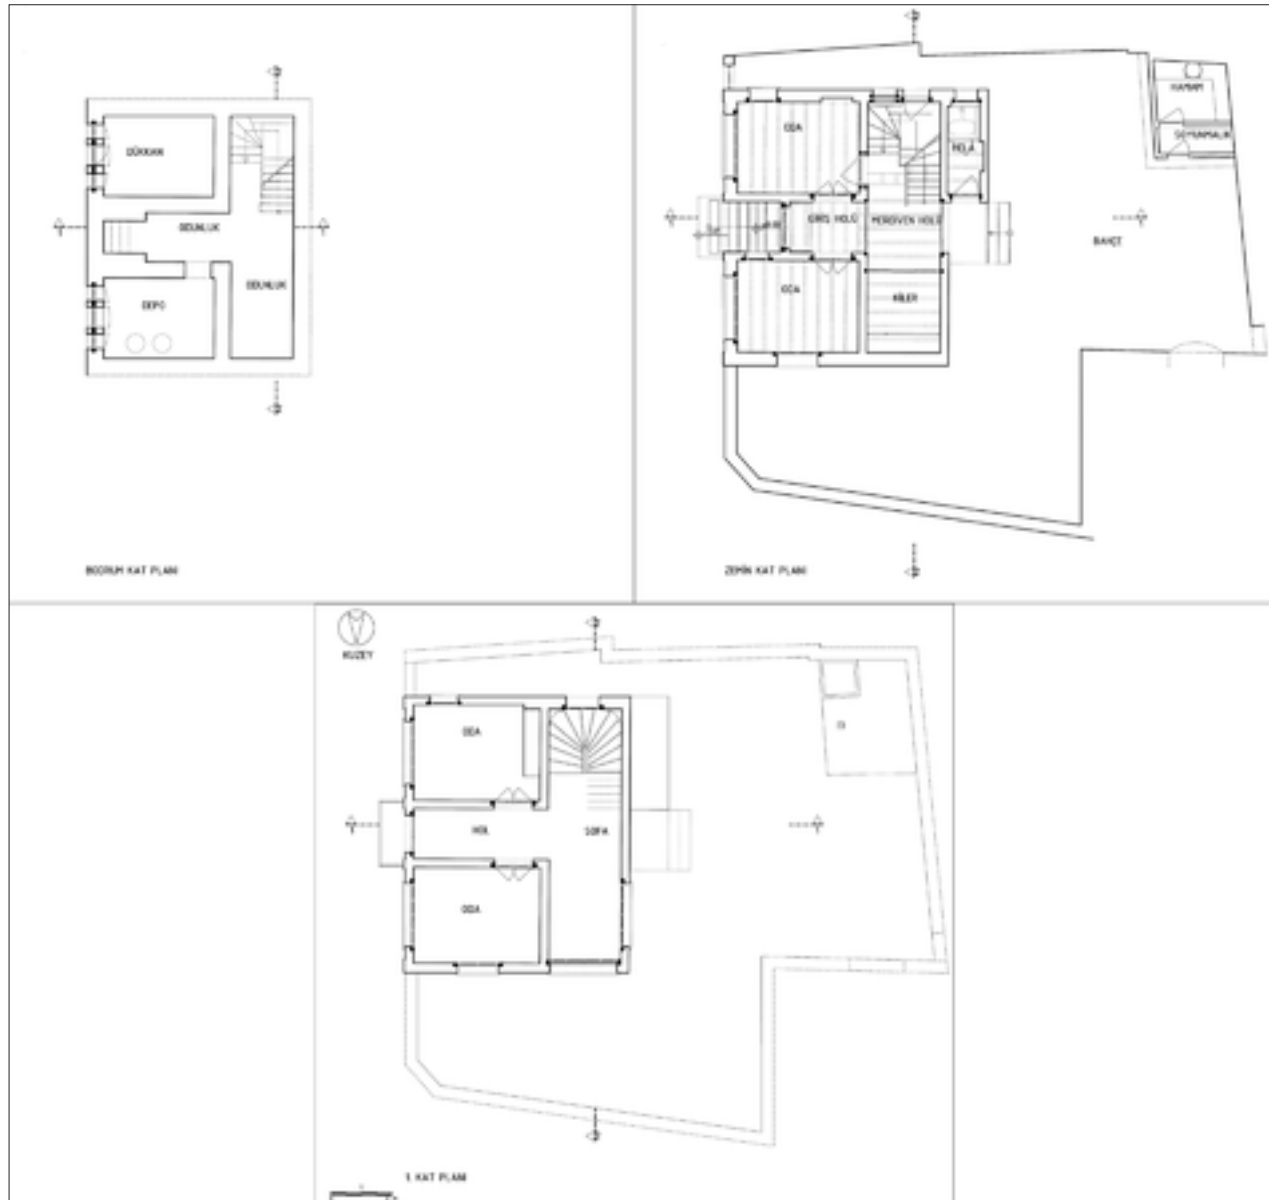
Şekil 13: 1. Dönem restitüsyon bodrum, zemin ve 1. kat planları.

Yapı; 27 cm'lik harman tuğla ile yığma olarak inşa edilmiştir. Döşemelerde ise; 8 x 15 cm ebadında ahşap kirişler kullanılmıştır. Yapının bütün kapı pencereleri ahşap doğramalıdır. Tüm duvarlar sıvalı ve boyalıdır.

Bodrum katın günümüzde olduğu gibi depo (odunluk) olarak kullanıldığı düşünülmektedir. Mevcutta bulunan zeytinyağı küpleri de bu fonksiyonu desteklemektedir. Sokaktan girilen yapıdan bağımsız bir de dükkân bulunmaktadır. Bodrum kata zemin kattan inen bir ahşap merdivenle veya bahçeden açılan bir kapı aracılığıyla ulaşılır.

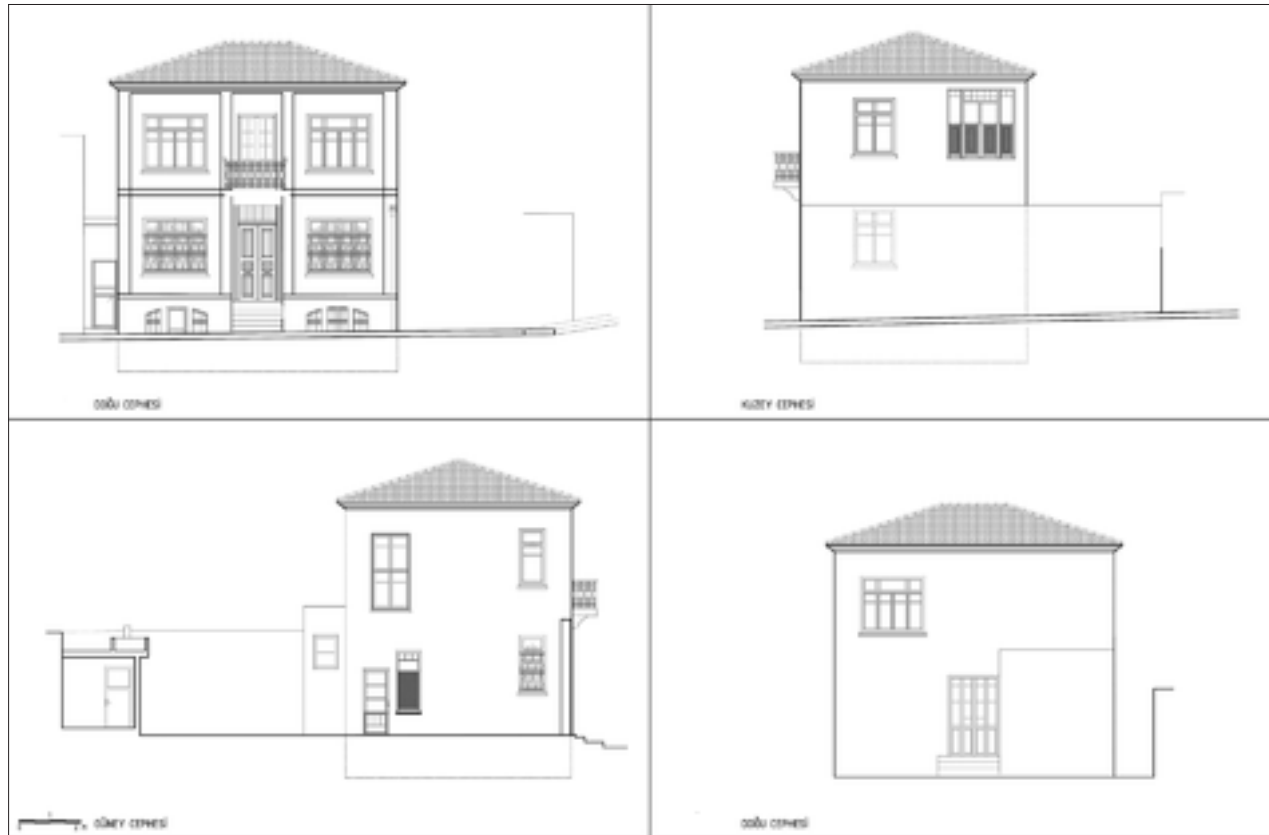
Şekil 15: 1. Dönem restitüsyon cepheler.

1. kata zemin kattaki giriş sofasından 19 basamaklı ahşap bir merdivenle ulaşılmaktadır. Merdiven 1. kat-taki sofaya bağlanmaktadır. Sofanın zemin ve tavanı ahşap kaplamalı, duvarları ise sıva ve boyalıdır.

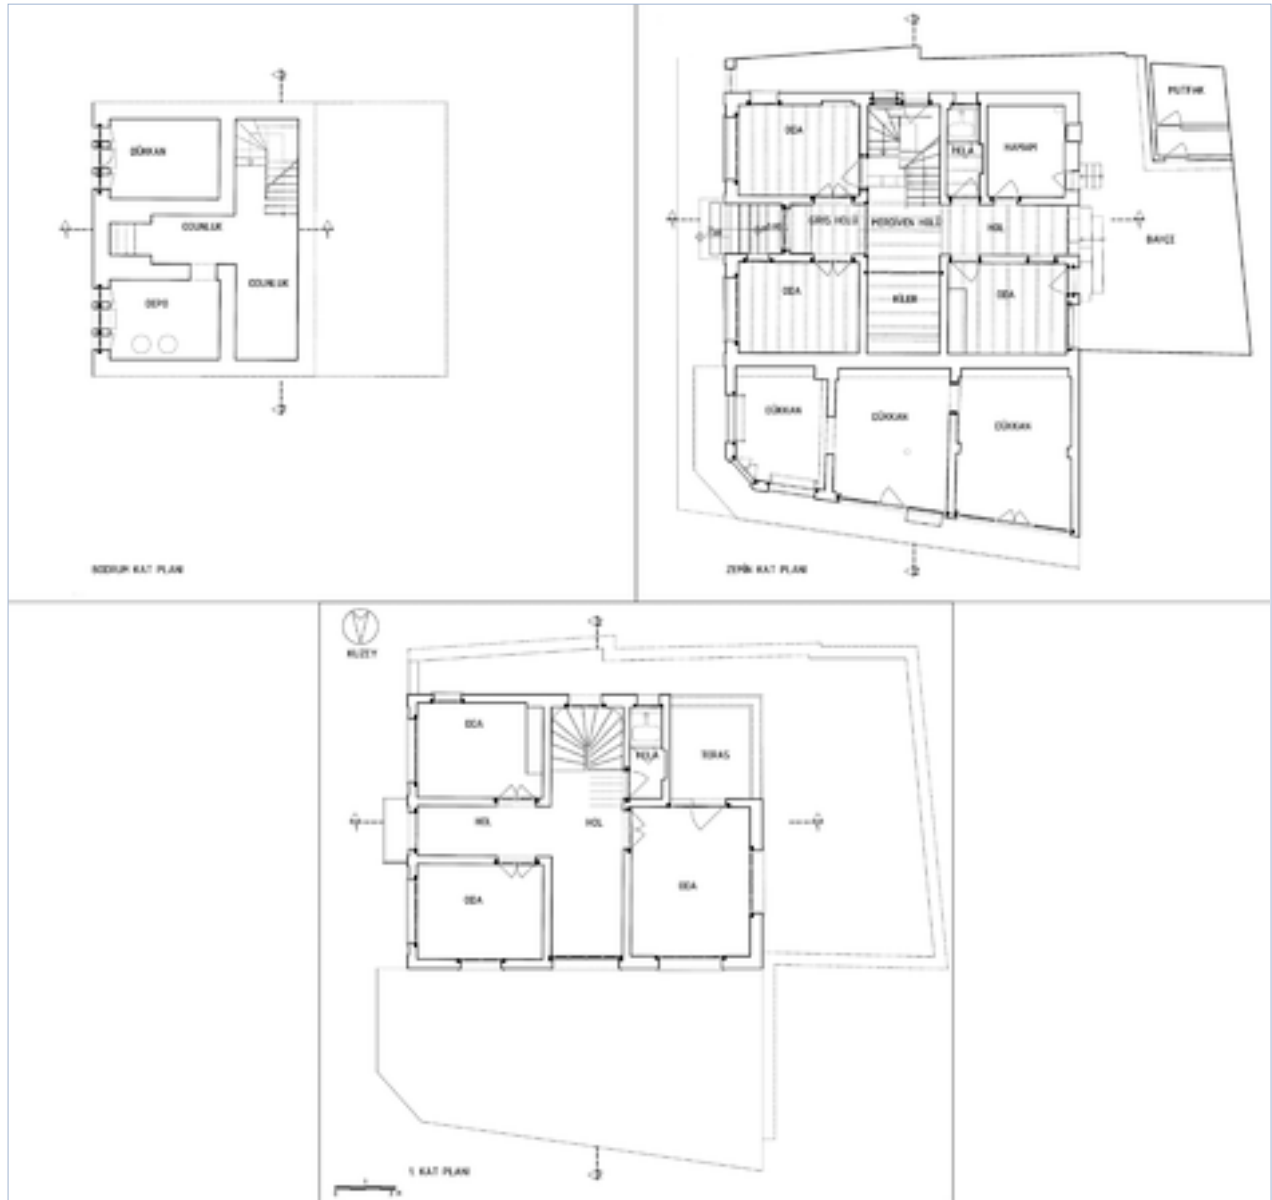
Şekil 16: 2. dönem restitüsyon bodrum, zemin ve 1. kat planları.

Bodrum katın günümüzde olduğu gibi depo (odunluk) olarak kullanıldığı düşünülmektedir. Mevcutta bulunan zeytinyağı küpleri de bu fonksiyonu desteklemektedir. Sokaktan girilen yapıdan bağımsız bir de dükkân bulunmaktadır. Bodrum kata zemin kattan inen bir ahşap merdivenle veya bahçeden açılan bir kapı aracılığıyla ulaşılır bulunmaktadır.

Zemin katta bulunan; giriş holü, 2 oda, hela ve kilere ek olarak 2 oda eklenmiştir. Bu odalardan bir tanesi hamam olarak kullanılmıştır. Z02 numaralı odanın Cumhuriyet Caddesi'ne bakan penceresi yapılan dükkânlardan dolayı kapatılmıştır. Odaların zemini ve tavanı ahşap kaplamadır. Hamam olarak kullanılan mekânın ise döşemesi yerinde dökme mozaik kaplama, tavanı ise sıvalı ve boyalıdır. Hela yapılan ek ile yapı içinde kalmıştır. Helanın günümüzde bulunan elemanlarının özgün olduğu kanısına varılmıştır. Helanın da tavan kaplamaları ahşaptır, döşemeleri ise yerinde dökme mozaik kaplamalıdır.
