BALIKESİR HAVRAN'IN MİMARLIK MİRASI - III

# HAVRAN'DA BATI ETKİLİ EVLER, TİCARET, KAMU YAPILARI VE KORUMA PROJELERİ

CİLT III: HAVRAN'DA BATI ETKİLİ EVLER, TİCARET, KAMU YAPILARI ve  
KORUMA PROJELERİ

**Atıf:** Yerlikaya, E. & Çobancaoglu, T. (2026). Geleneksel Kâgir Havran Evi ve Ahşap Müştemilatının İncelenmesi Üzerine Bir Çalışma: 74 Ada 20 Parsel. İçinde: D. Ulusoy Binan, K. Güler & D. S. Eyüpgiller (Ed.), *Balıkesir Havran’ın Mimarlık Mirası* (Cilt III: Havran’da Batı Etkili Evler, Ticaret, Kamu Yapıları ve Koruma Projeleri) ss. 1-16. Ege Yayınları, İstanbul.

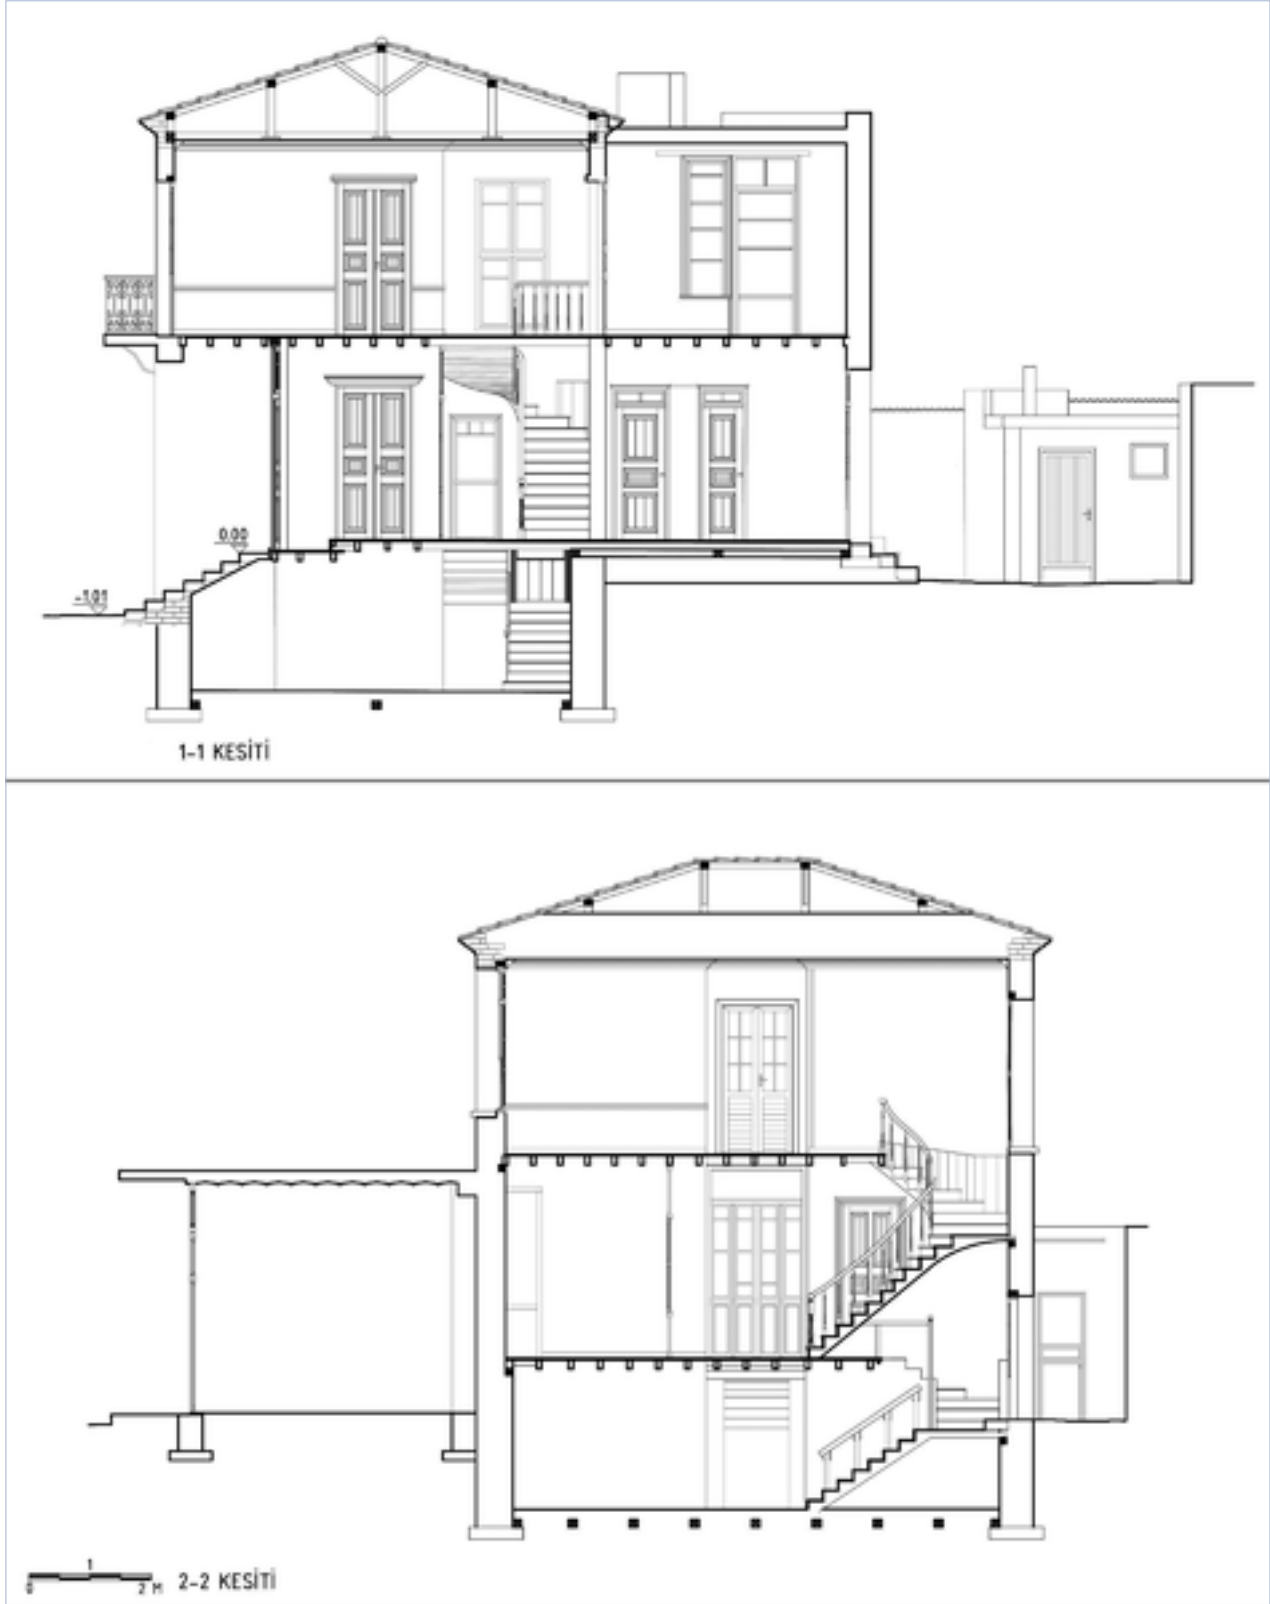
Şekil 17: 2. dönem restitüsyon - boyuna kesitler.

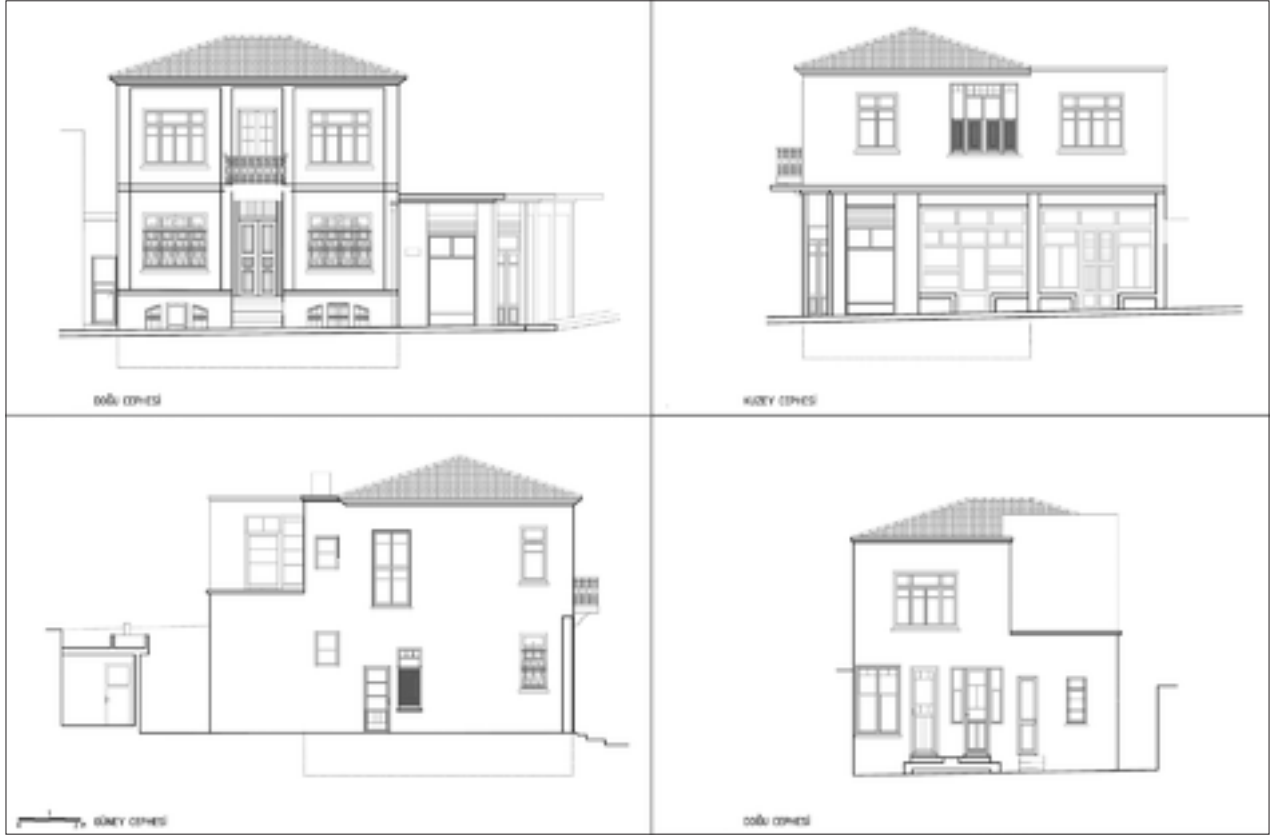
Şekil 18: 2. dönem restitüsyon - batı cepheler.

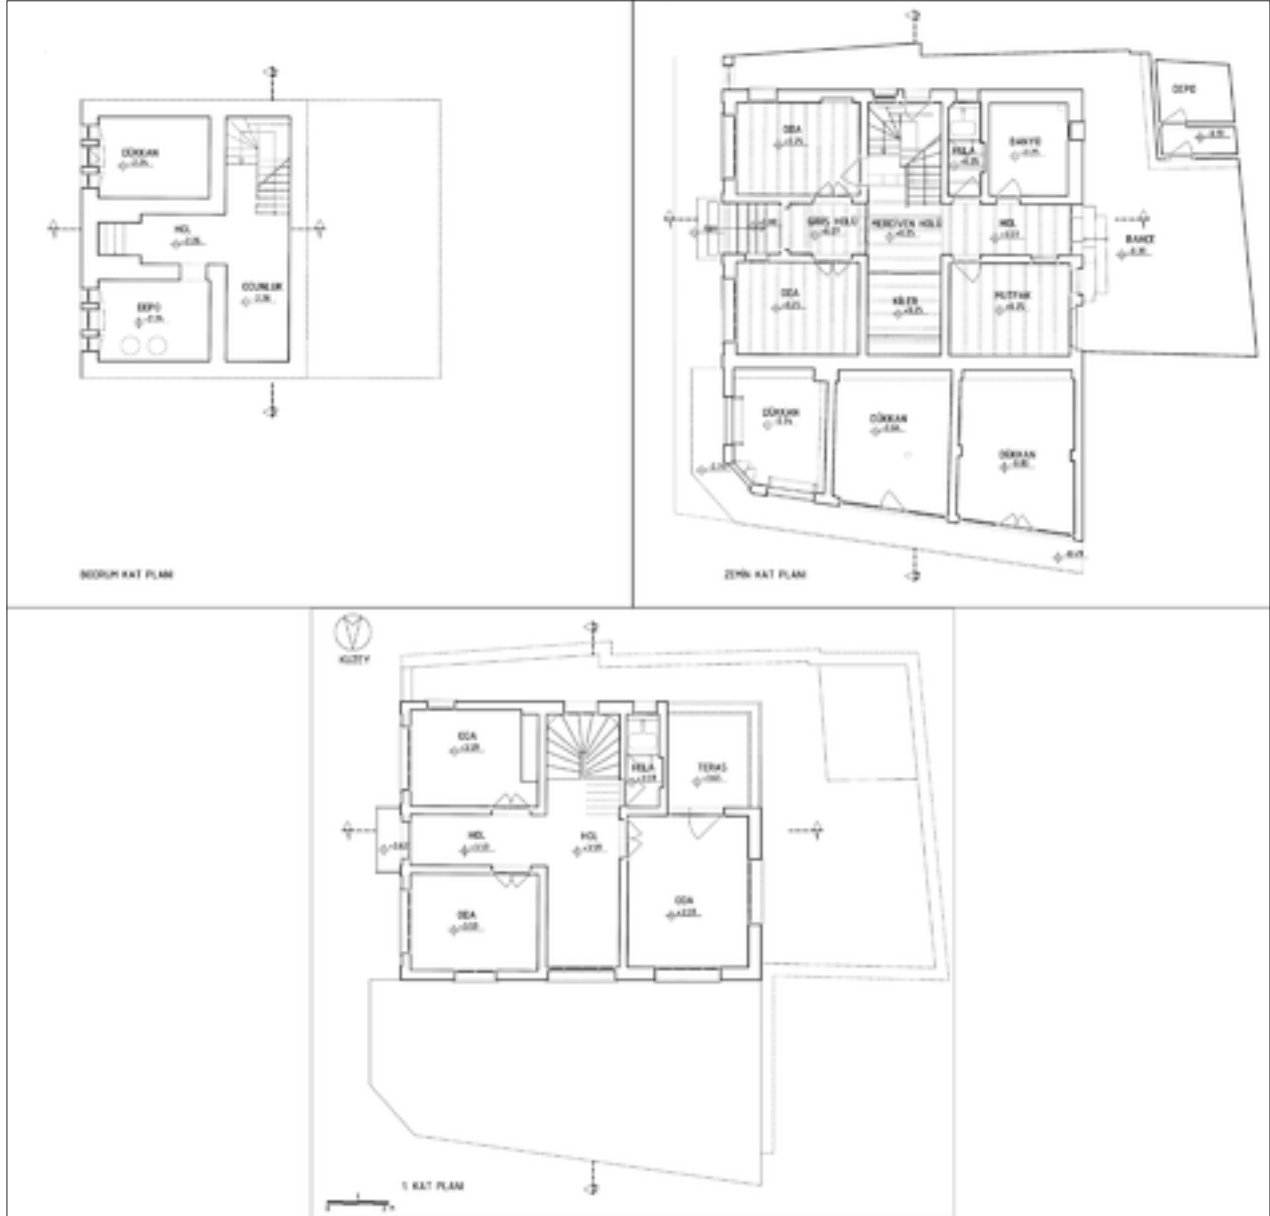
Şekil 19: Restorasyon bodrum, zemin ve 1. kat planları.

Yapının özgün fonksiyonunda kullanılmasından dolayı mekân boyutları ve fonksiyonları genel olarak değişmemiştir. Bodrum kattaki mekânlar depo olarak kullanılmaya devam etmektedir. Günümüzde depo olarak kullanılan ve özgün işlevi dükkân olan B01 numaralı mekânın özgün fonksiyonu olan dükkâna dönüştürülmesi önerilmektedir.

Günümüz ihtiyaçları göz önüne alındığında; yıkanma veya pişirme fonksiyonunun yapı içinde çözülmesi gerekmektedir. Zaman içinde yapı içindeki yerleri çokça değişen bu mekânlar zemin katta, arka cepheye bakan mekânlarda konumlanmıştır. Banyo olarak kullanılacak olan mekânda bulunan ve arka bahçeye açılan kapının kapatılması önerilmektedir. Zemin katta ön cephede bulunan mekânlar ise oda olarak kullanılmaya devam etmelidir. Bahçede yer alan ve özgün fonksiyonu hamam olan, zaman içinde birkaç kez fonksiyon değiştiren yapının depo olarak kullanılması düşünülmüştür. Dükkânlarda bulunan duvar boşlukları kapatılarak, birbirinden

bağımsız mekânlar haline getirilmesi ve 3 numaralı dükkânda bulunan muhdes bölücü duvarın kaldırılması planlanmıştır. 1. katta bulunan mekânlar olduğu gibi korunmuştur.

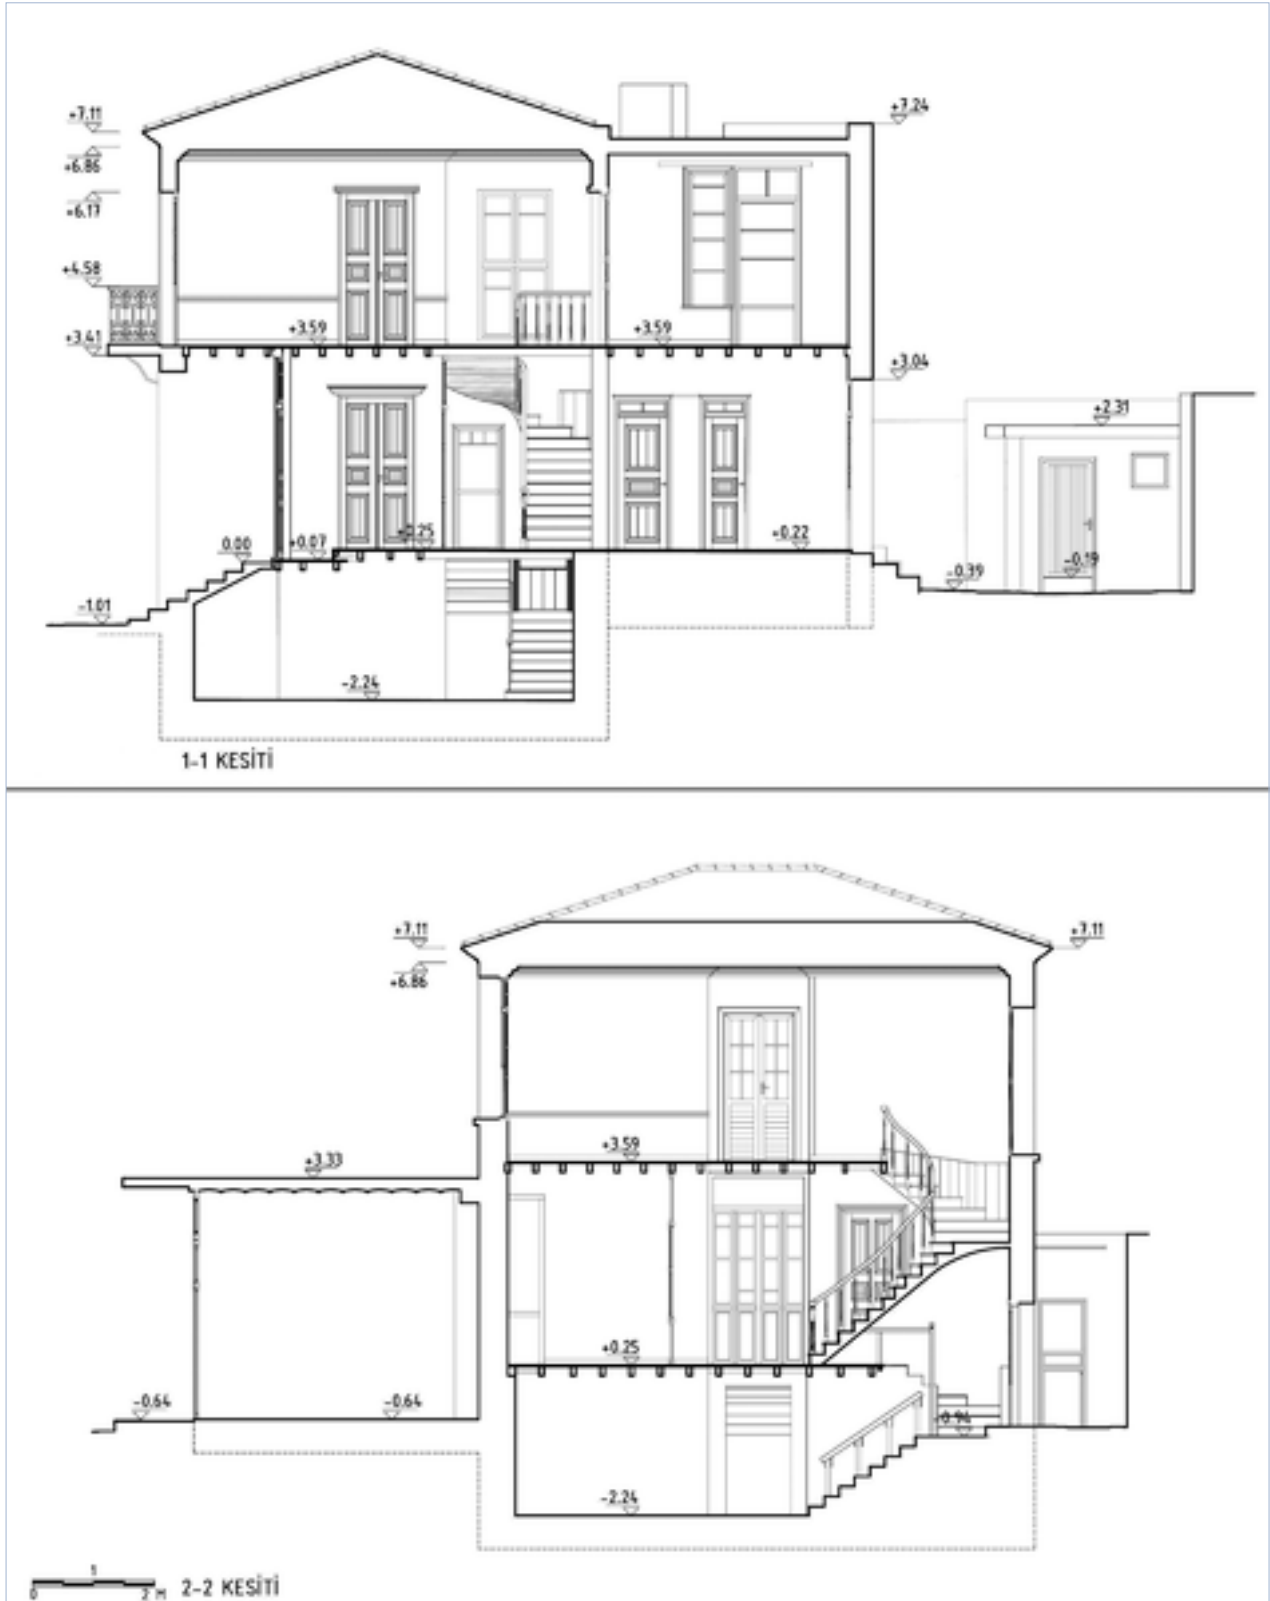
Şekil 20: Restorasyon kesitler.

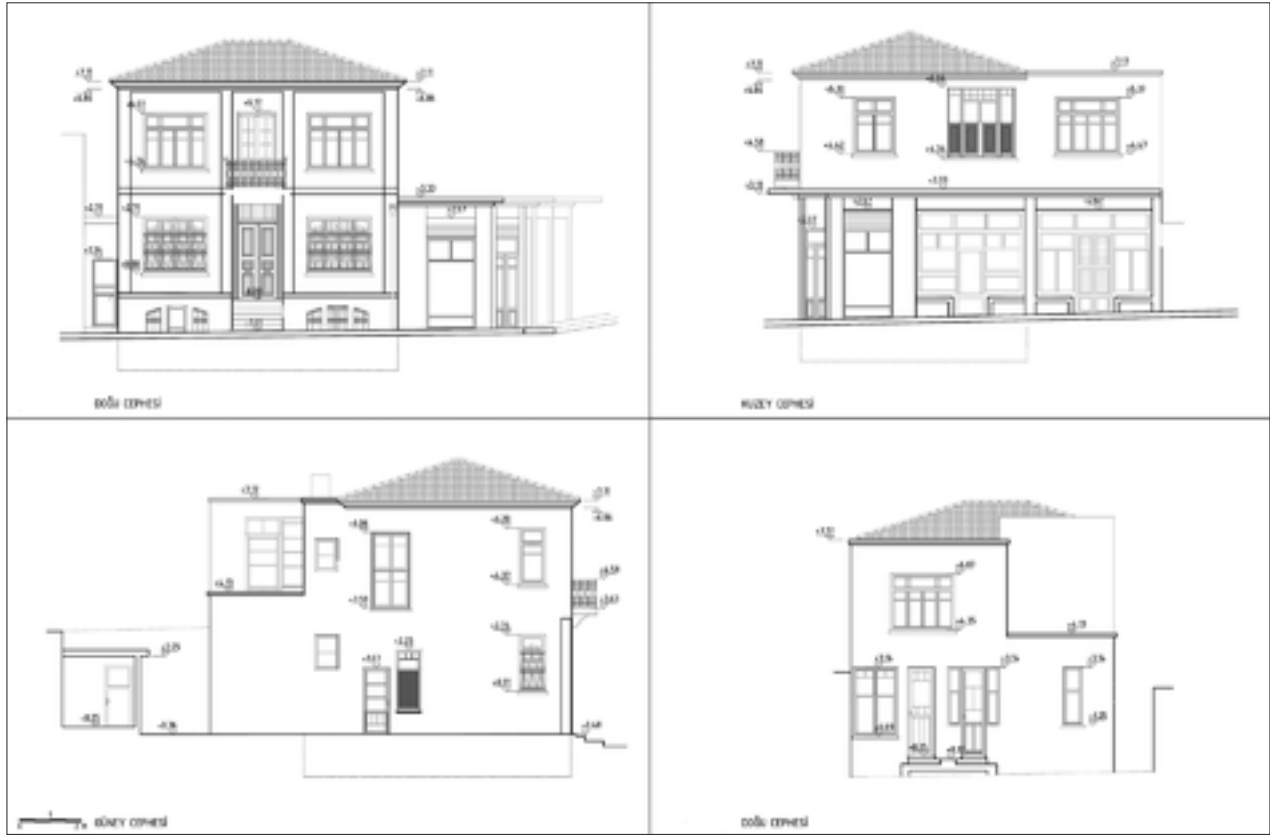
Şekil 21: Restorasyon cepheler.

Sıvalı ön ve arka cephede gözlemlenen toz, kir, kısmen yapılmış sıva onarımları vb. müdahaleler yüzeye zarar verilmeden en uygun yöntemle kaldırılmalı, çatlak tamiri, raspa ve sıva tamiri yapılmalıdır.

Tüm cephelerde gerekli görülen yerlerde çatlak tamiri, raspa ve sıva tamiri ve kararlı bozulan yüzeylerin temizliği ve onarımı yapılmalıdır.

Rutubete ve/veya ıslaklığa bağlı sıva kabarmaları, dökülmeleri bozulan kısmın yakın çevresini de kapsayacak şekilde raspa edilmelidir. Cephelerdeki bozulmuş, dökülmüş sıva işlemleri, sıvanın niteliğine benzer (uygun renk, karışım, oran, kalınlık vb.) sıva ile bütünleme yoluna gidilmelidir. Bu çalışmalar esnasında özgün sıva karışımları ve renk katmanları araştırılabilir.

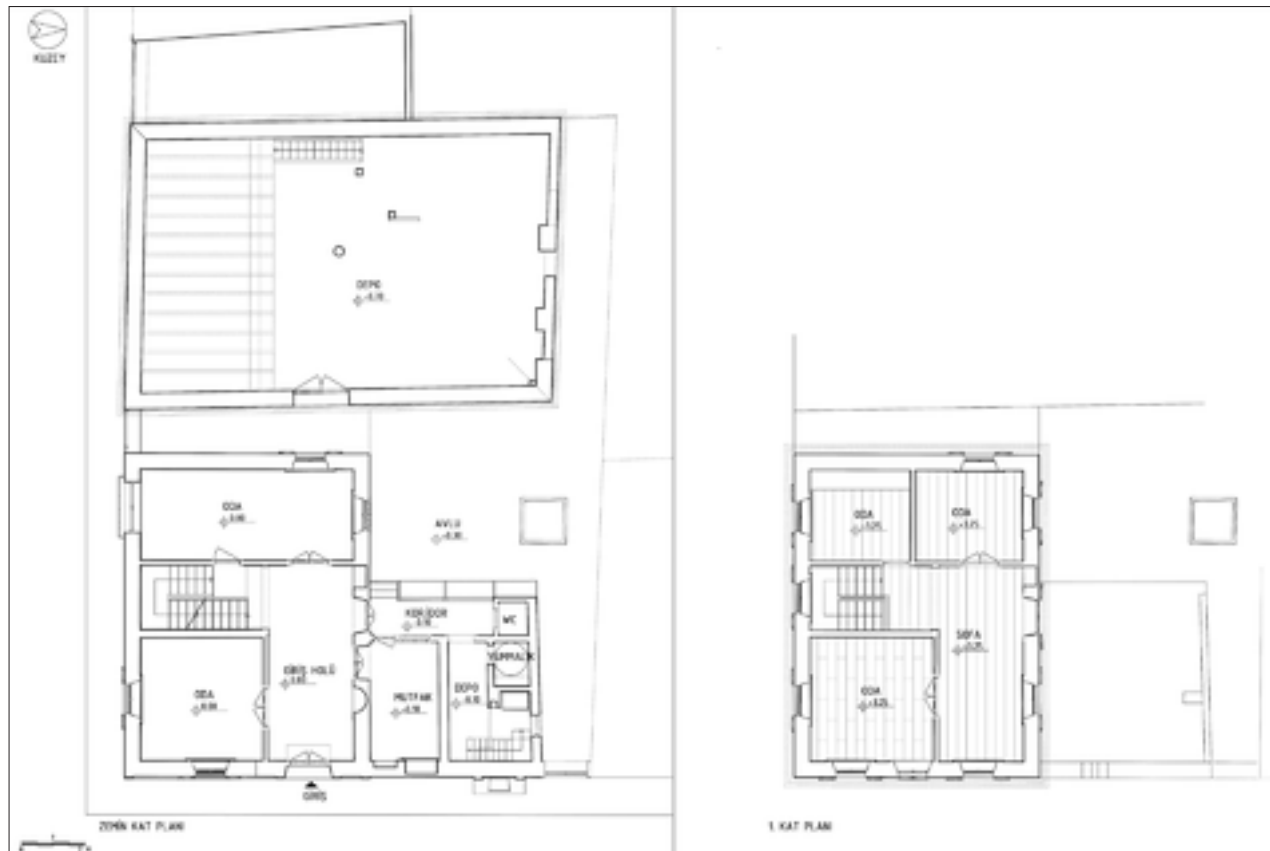
Şekil 7: Rölöve kat planları.

Tavanı ve zemini ahşap kaplama olan Oda 1 mekânına tek kanatlı ahşap bir kapıdan girilmekte ve duvarları sıva üzeri boyadır. Kapının karşısında duvar boyunca sabit dolap mevcuttur. Mekân alanı yaklaşık 9,07 m<sup>2</sup> olup bir pencere ile sokağa açılmaktadır.

Oda 2 mekânı yaklaşık 9,75 m<sup>2</sup> olup çift kanatlı ahşap bir kapıdan girilen Oda 2 pencereyle bahçeye açılmaktadır. Tavanı ve zemini ahşap kaplama, duvarları sıva üzeri boyadır.

Oda 3, yaklaşık 15,20 m<sup>2</sup> alana sahip olup, çift kanatlı ahşap bir kapıyla girilen mekândır. Oda konum itibarıyla tam köşede iki sokağın kesişiminde yer almakta ve 3 adet pencereyle dışa açılmaktadır. Tavan ve zemini ahşap kaplama duvarları sıva üzeri boyadır.

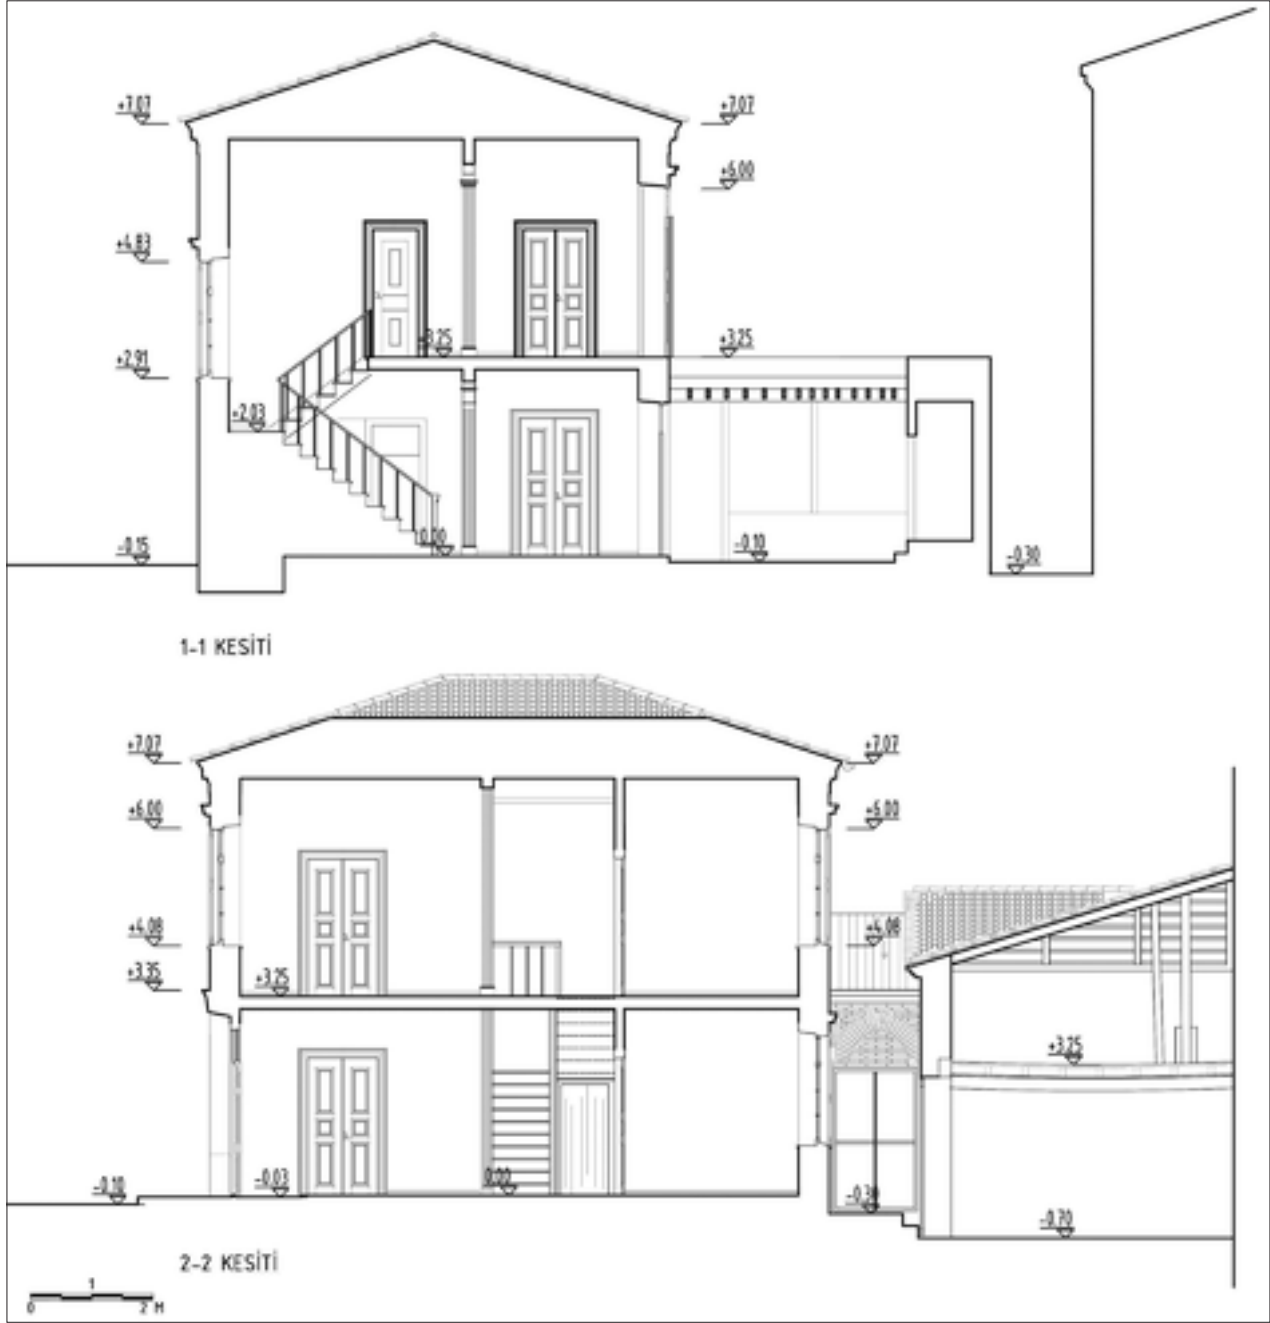
Şekil 8: Rölöve enine ve boyuna kesit.

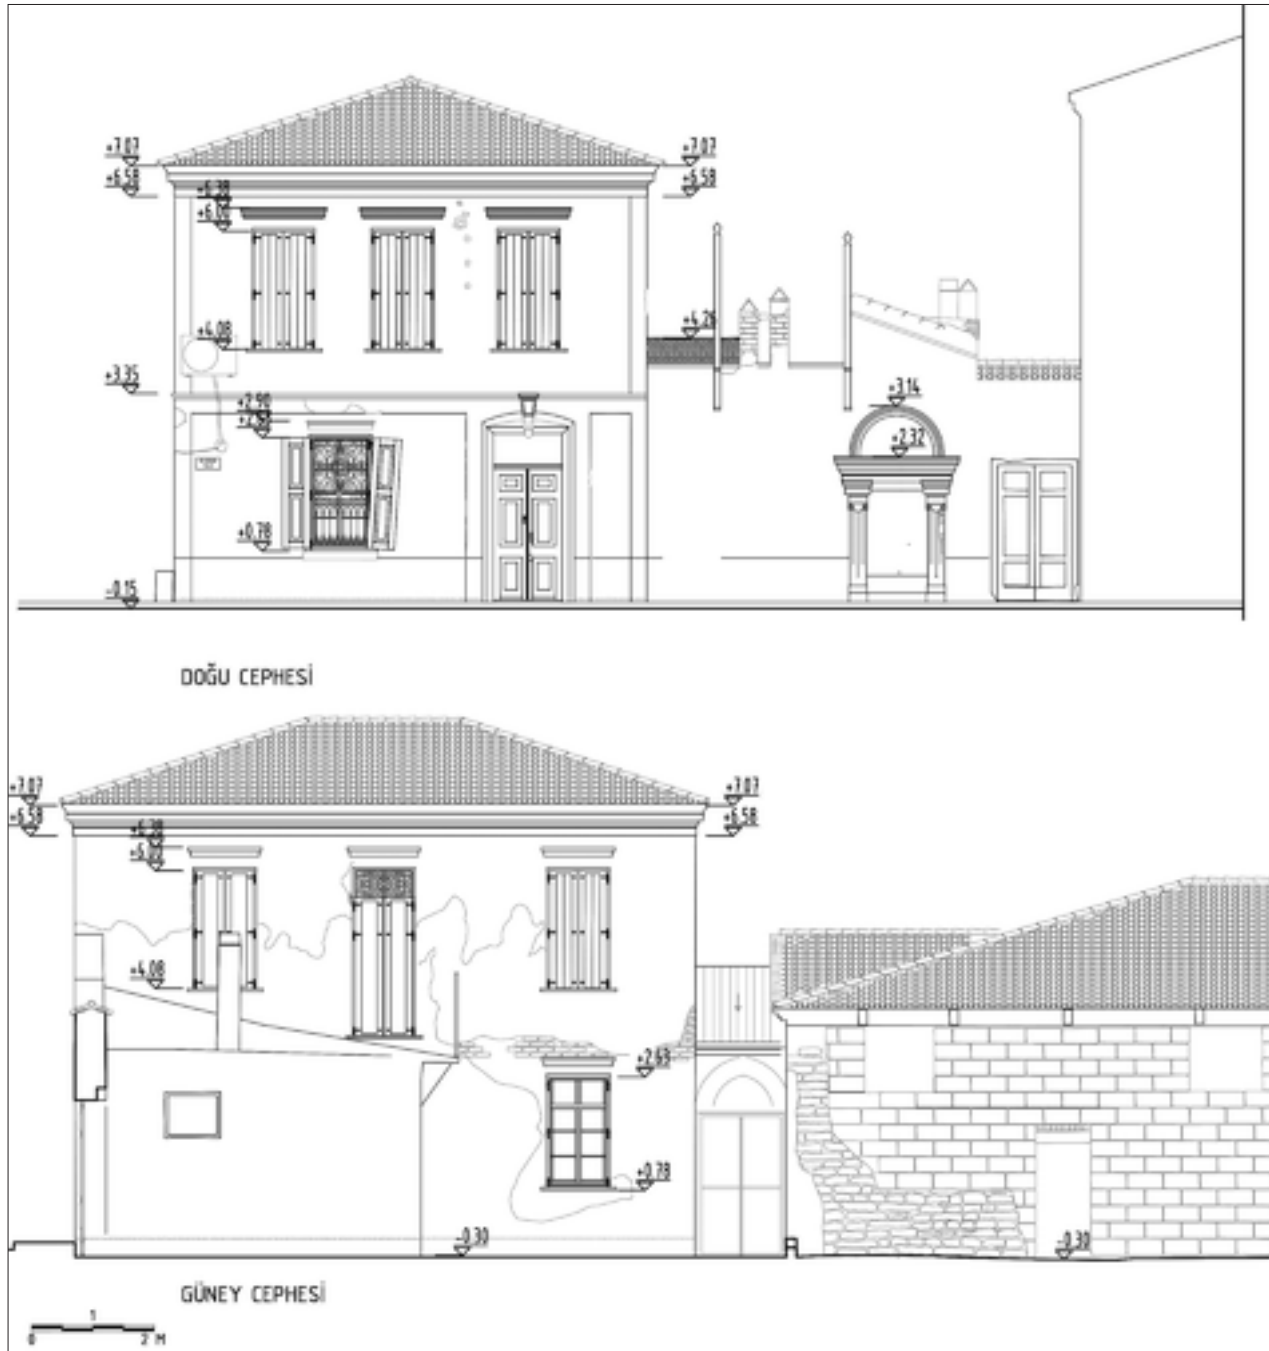
Şekil 9: Rölöve cepheler.

Sefa Sokak'a bakan ön cephe özgün niteliğini günümüze taşımış ve sokağa değer katmaya devam etmiştir. Ön cepheye bitişik konut giriş kapısıyla bahçe giriş kapısı arasında yer alan tek cepheli çeşme şu an kullanılmamaktadır.

Binanın tüm cepheleri sıvanmış olmasına rağmen çeşitli bozulmalar ve düzenli onarım görmemesinden dolayı sıvalar yer yer dökülmüş ve alttaki kâgir sistem görünür olmuştur.

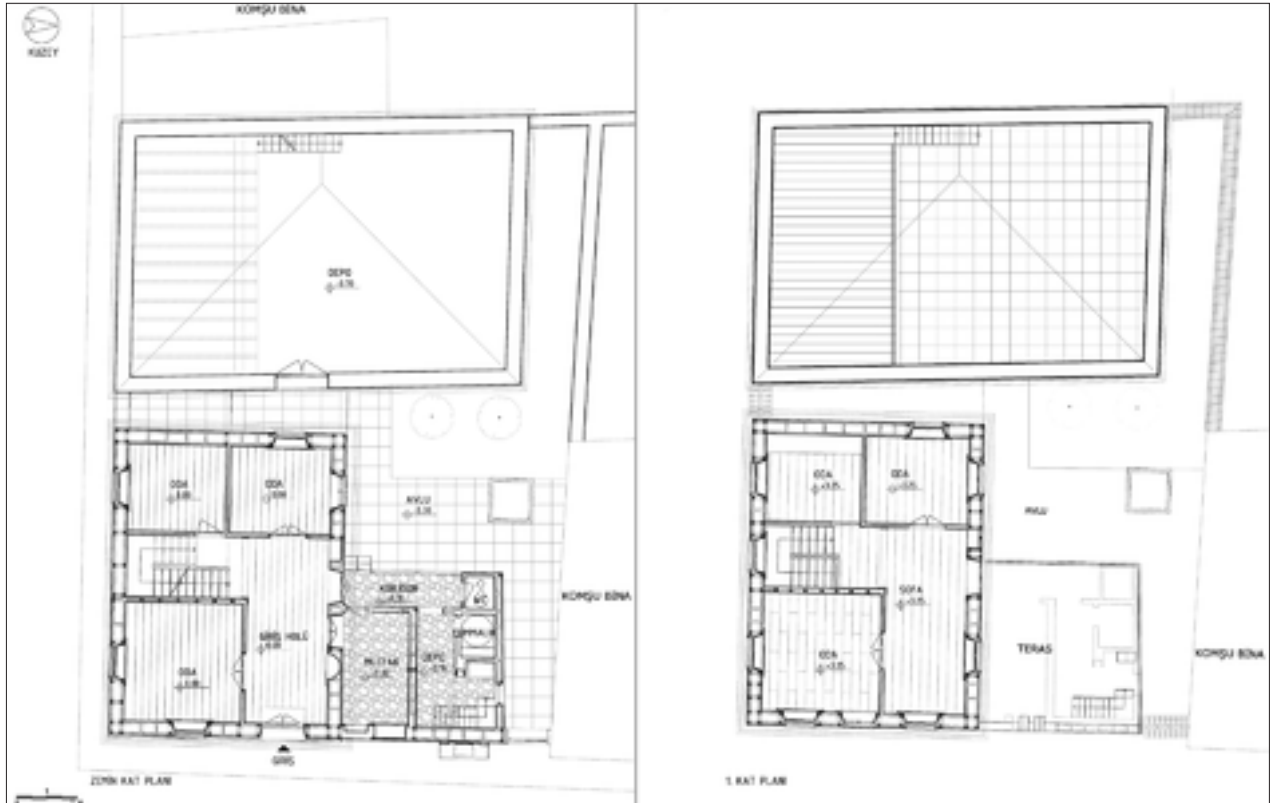
Şekil 10: Restitüsyon zemin ve 1. kat planları.

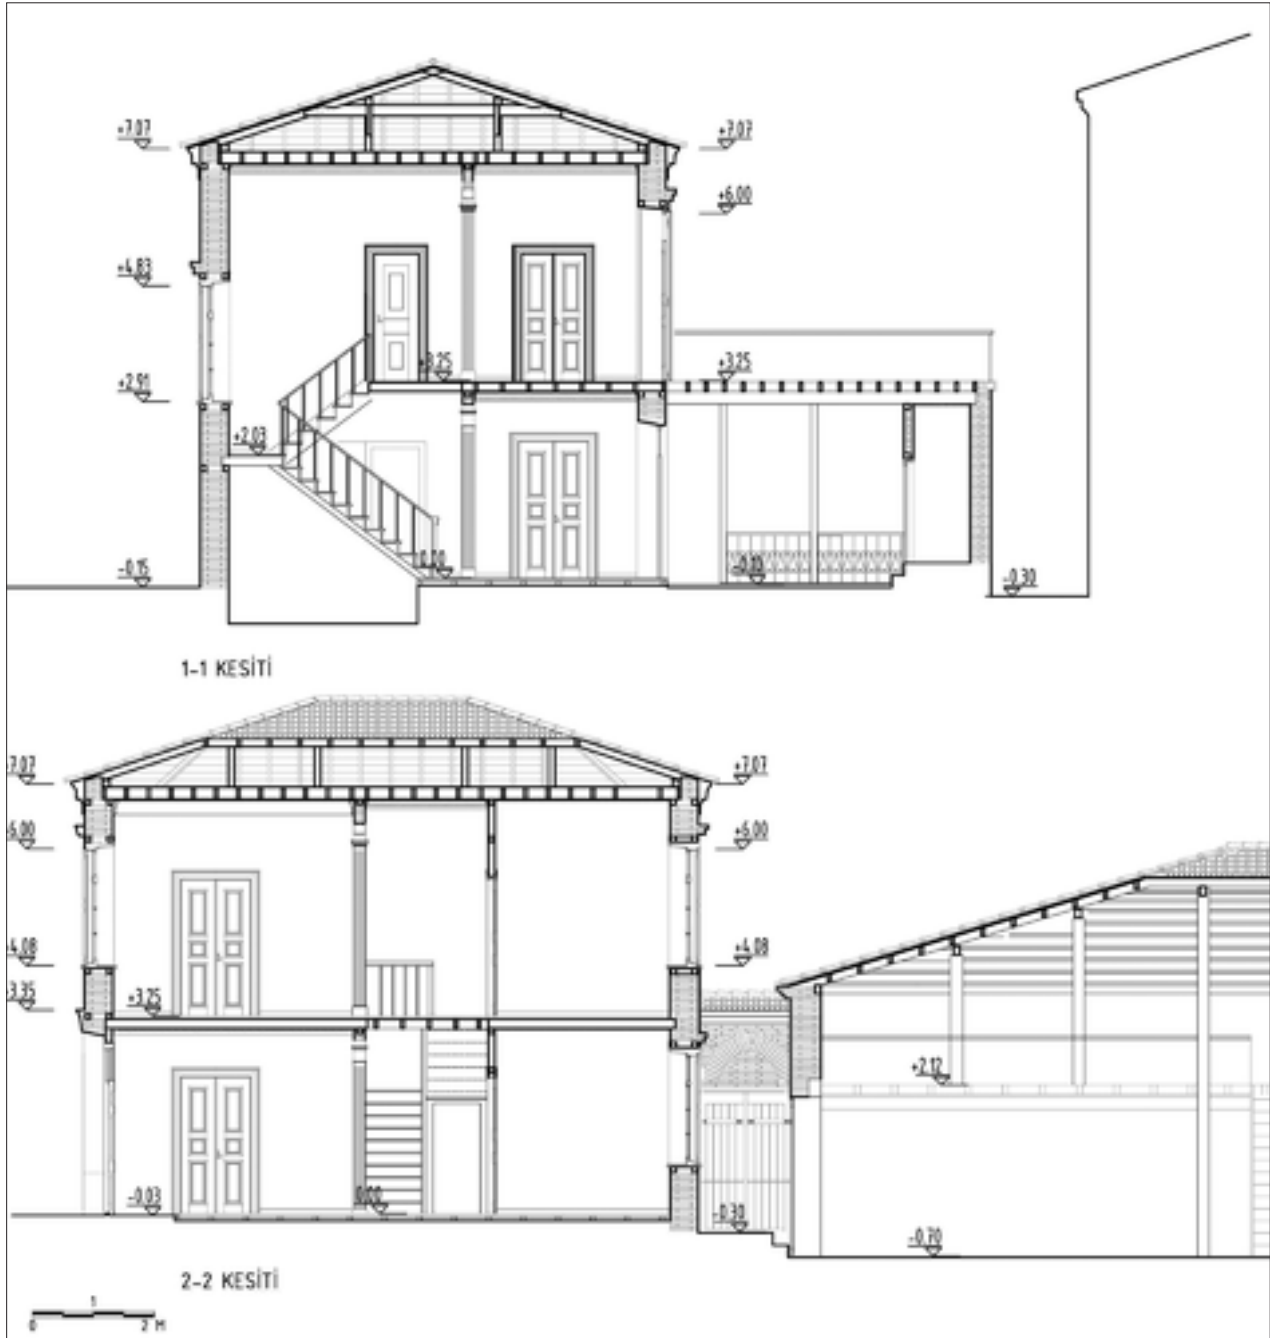
Şekil 11: Restitüsyon enine ve boyuna kesit.

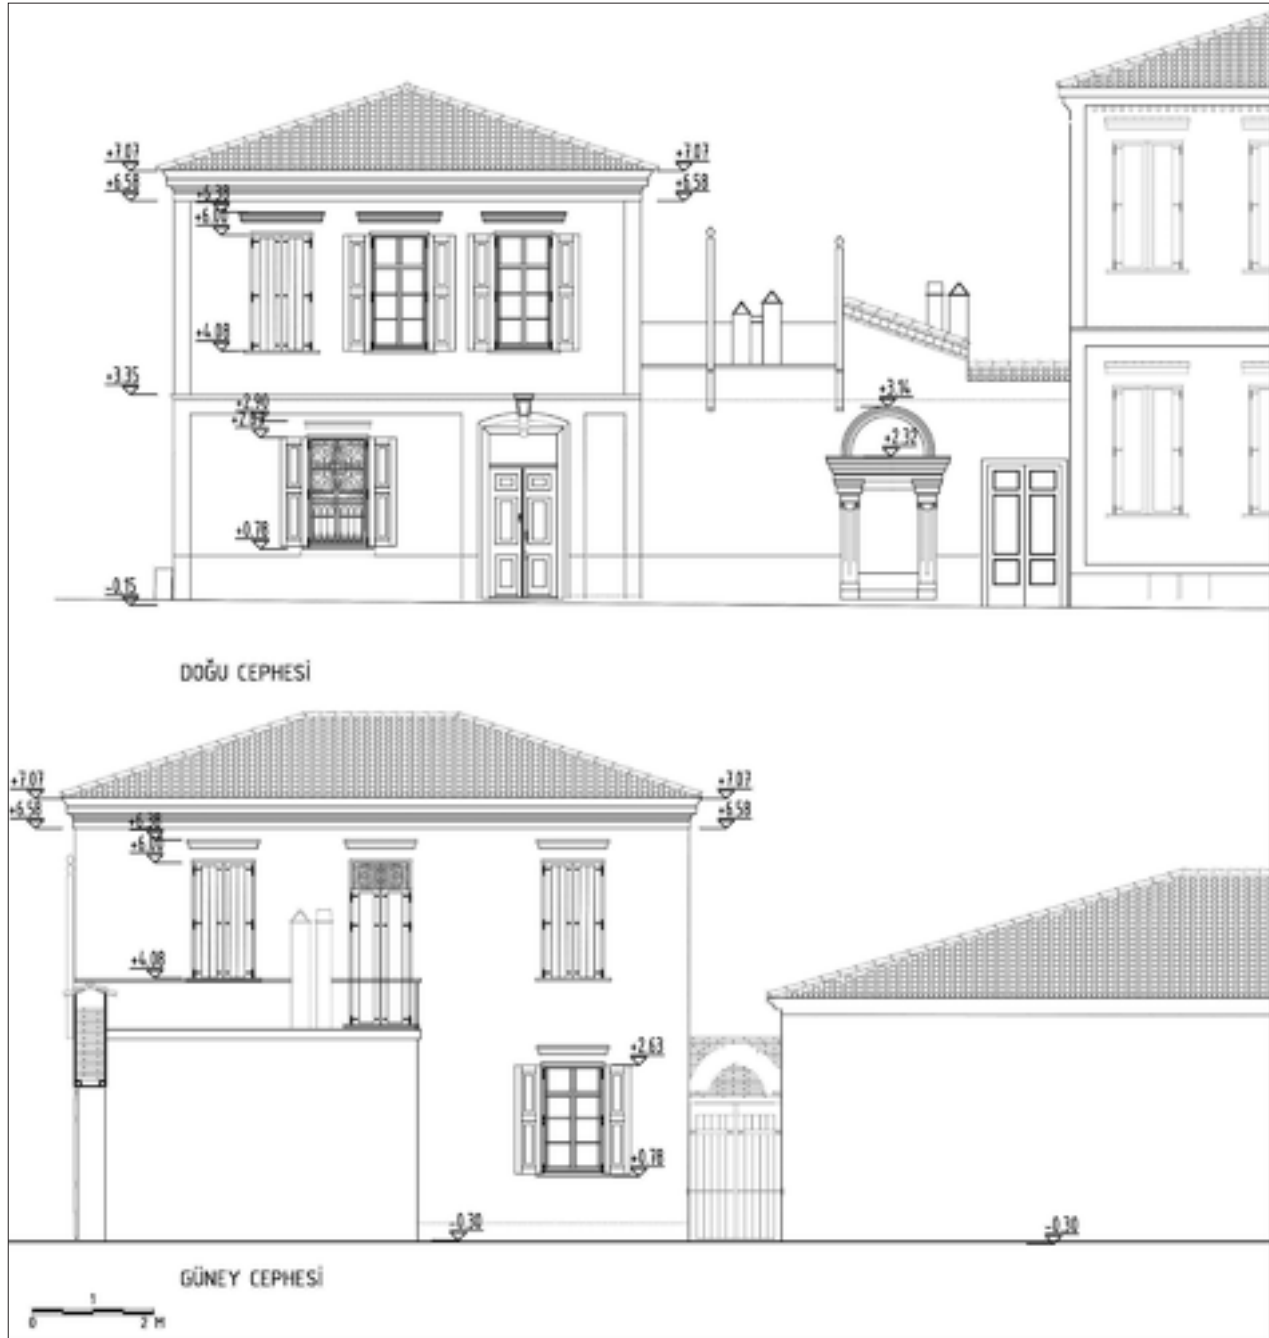
Şekil 12: Restitüsyon cepheler.

Konut yapısı ile depo-işlik arasındaki geçişin üstünü kapatan örtünün niteliksiz olması düşüncesiyle, mekâna geçişi sağlayan kapı üstü özgün kiremitle tamamlanmıştır.

Konut ana kitle, ek kısım ve depo-işlik mekânlarının çatı kaplamaları eksiklikler özgün kiremit malzemeye tamamlanarak çizilmiştir (Şekil 12; Binan vd., 2014).

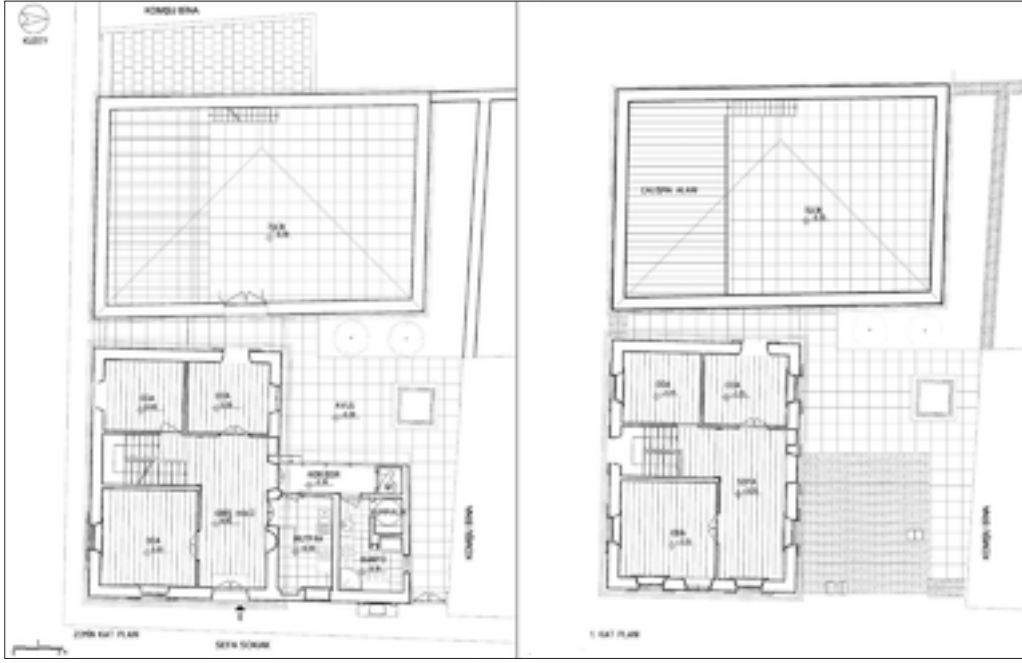
Şekil 13: Restorasyon kat planları.

- 101-102-103-104 mahal numaralı mekânların zemin döşemeleri temizlenip uygun kimyasallarla bakımı sağlanması, mahallere ait pencere ve kapı doğramalarının bakımının yapılması,
- 104 sofa mekânından, ek kısım üstü teras kullanımı, alt kattaki banyo ihtiyacının getirdiği mekân kurgusundan dolayı öngörülmemiştir (Şekil 13-14).
- Sefa Sokak'a bakan ön cephe özgün niteliğini günümüze taşımış ve sokağa değer katmaya devam etmiştir. Ön cepheye bitişik konut giriş kapısıyla bahçe giriş kapısı arasında yer alan tek cepheli çeşme şu an kullanılmamaktadır.
- Duvar yüzeylerinin özgün sıvayla tekrar sıvanması, ön cephede bulunan muhdes klima ünitesi ve kabloların kaldırılması,

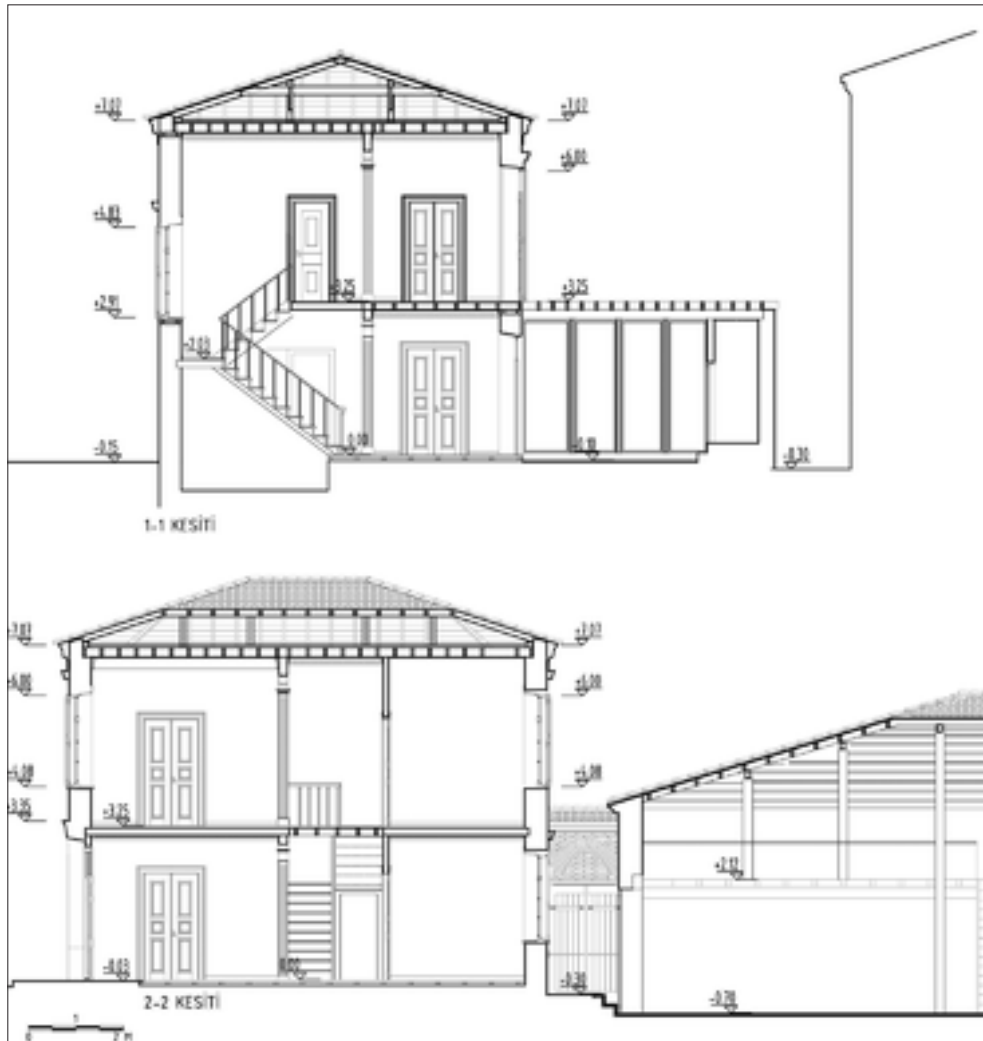
Şekil 14: Restorasyon kesitler.

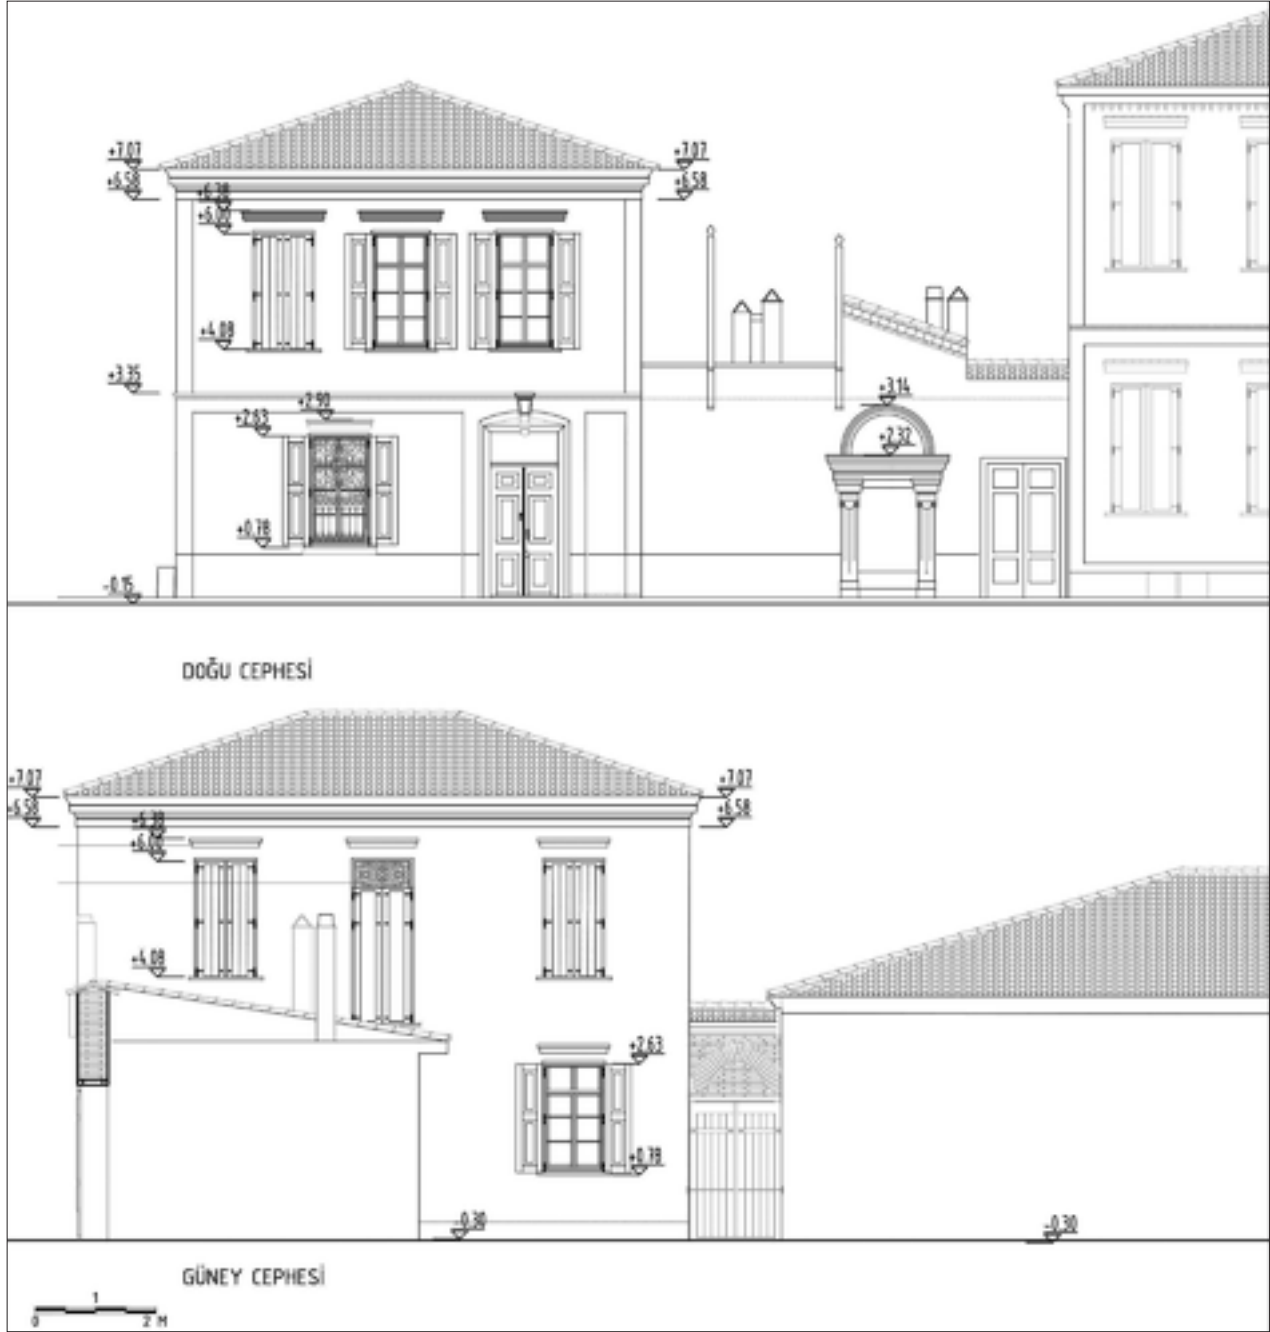
Şekil 15: Restorasyon cepheler.

- Cephelerdeki taş ve tuğla silmelerdeki eksik kısımların tamamlanması, yüzey temizliğinin yapılması, garaj ve bahçe giriş kapılarının dönem analizleri sonucunda, özgün malzemeye değiştirilmesi,
- Konut yapısı ile depo –işlik arasındaki geçişin üstünü kapatan muhdes trapez örtü kaldırılması, bahçe giriş kapısı üzerine alaturka kiremit yapılması,

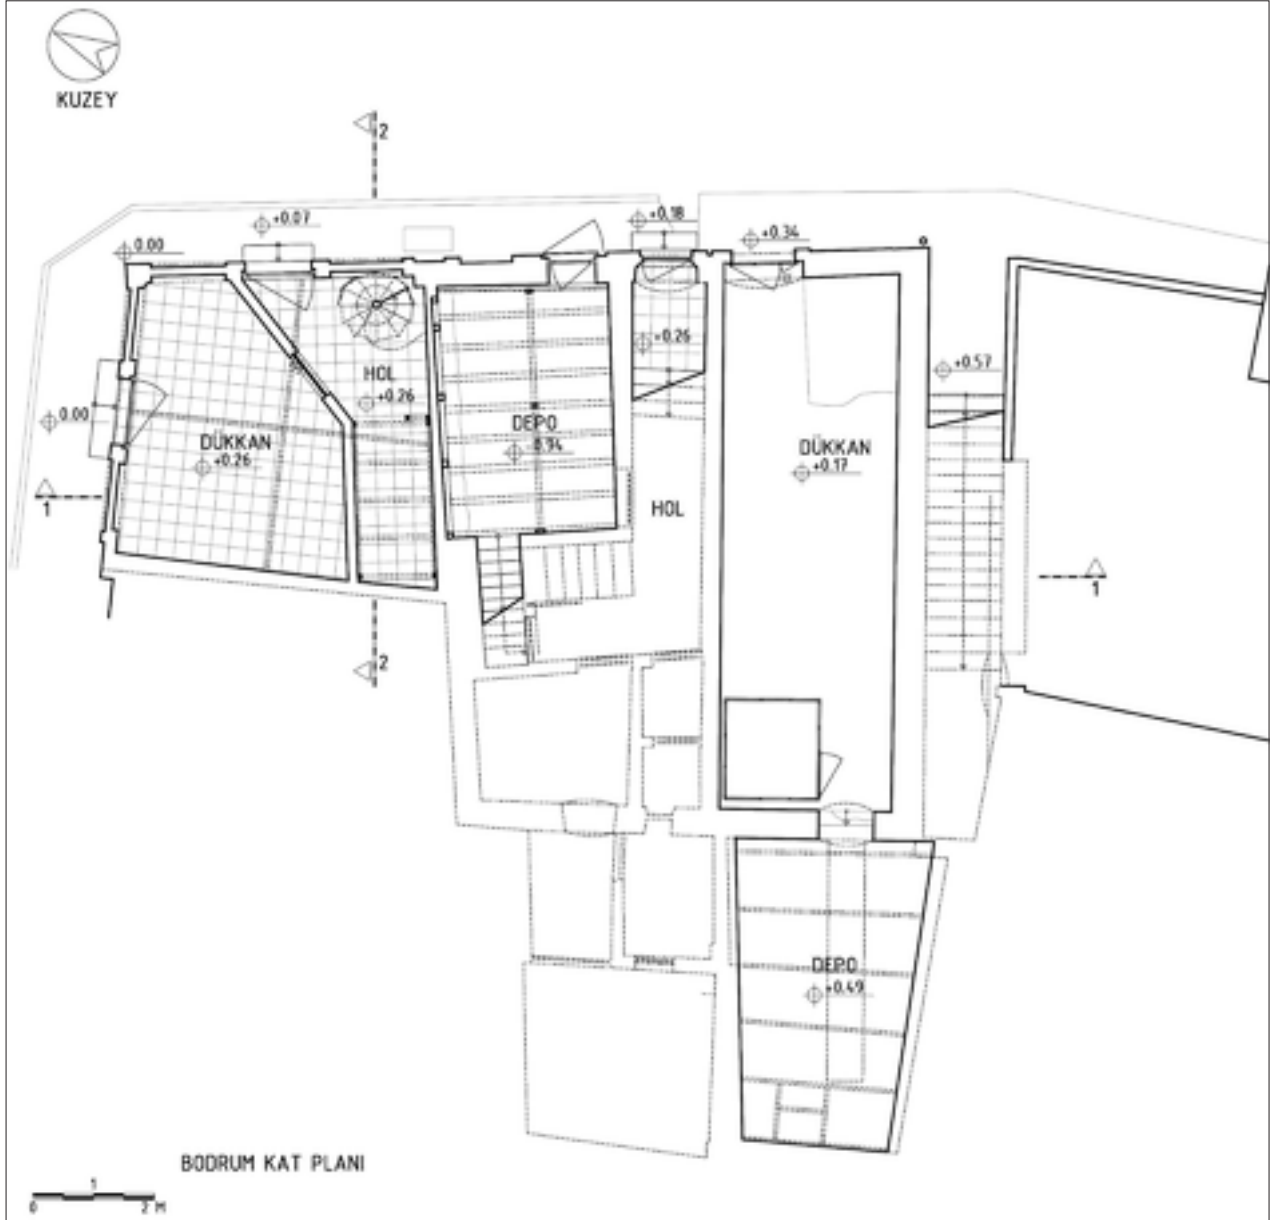
Şekil 8: Bodrum kat rolöve planı.

Yapıda bodrum kat sadece B yapısında bulunmaktadır. Taş basamaklarla inilen bu bodrumda aşırı rutubetten dolayı duvarlarda aşınmalar, ufalanmalar gözlemlenmiştir. Kuzeydoğu cephesine bakan duvar da demirden imal edilmiş parmaklıklı düz atkılı tek kanatlı PVC bir pencere mevcuttur. Mekânda ahşap dikmeler ve kirişler gözlemlenmektedir. Ahşap konstrüksiyonda yer yer çürümeler mevcuttur. Bodrum katın zemini ve duvarları moloz taştır. Tavan yüksekliği 195 cm olup 11.5 m<sup>2</sup>'lik bir alana sahiptir (Şekil 8).
