BALIKESİR HAVRAN'IN MİMARLIK MİRASI - III

# HAVRAN'DA BATI ETKİLİ EVLER, TİCARET, KAMU YAPILARI VE KORUMA PROJELERİ

CİLT III: HAVRAN'DA BATI ETKİLİ EVLER, TİCARET, KAMU YAPILARI ve  
KORUMA PROJELERİ

**Atıf:** Yerlikaya, E. & Çobancaoglu, T. (2026). Geleneksel Kâgir Havran Evi ve Ahşap Müştemilatının İncelenmesi Üzerine Bir Çalışma: 74 Ada 20 Parsel. İçinde: D. Ulusoy Binan, K. Güler & D. S. Eyüpgiller (Ed.), *Balıkesir Havran’ın Mimarlık Mirası* (Cilt III: Havran’da Batı Etkili Evler, Ticaret, Kamu Yapıları ve Koruma Projeleri) ss. 1-16. Ege Yayınları, İstanbul.

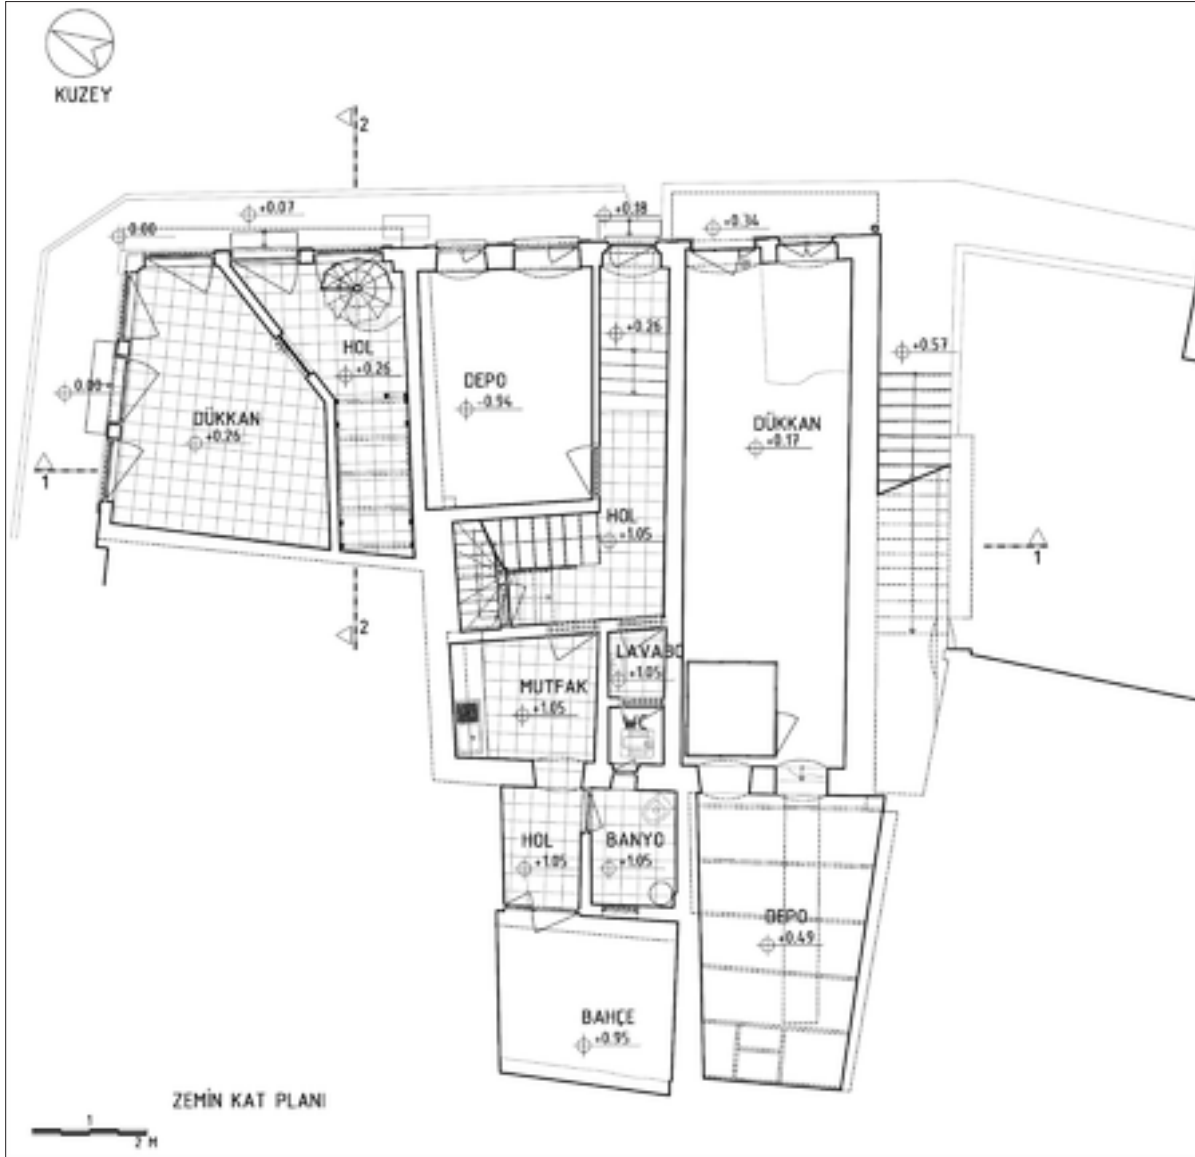
Şekil 9: Zemin kat rolöve planı.

Kuzeydoğu cephesine içten kemerli, dıştan düz atkılı, çift kanatlı demirden imal edilmiş muhdes bir kapıdan girilmektedir. B yapısının zemin katında bir oda, iki hol, bir lavabo, bir tuvalet, bir mutfak, bir banyo ve bir avlu mevcuttur. Kısmi bodrum kat oluşturulmak amacıyla zemin kat döşemesi yükseltilmiştir.

Özgün halinde ticaret işleviyle kullanılan yapı konuta çevrildiği için iç mekân organizasyonu tamamen değişmiştir. Üst ve bodrum kata ulaşımı sağlaması için taş basamaklı, farklı merdivenler inşa edilmiştir. İç avlu kısmi olarak kapatılarak bir hol ve bir banyo mekânı eklenmiştir. Yapı içerisinde çok fazla müdahale yapıldığından özgün yapı elemanları kalmamıştır. Genel olarak yapının zemini seramik, taş ve muşamba kaplama, tavanı ahşap kaplama, duvarları sıvalı veya seramik kaplamalıdır. Yapının pencere ve kapıları PVC veya demir doğramadır (Şekil 9).

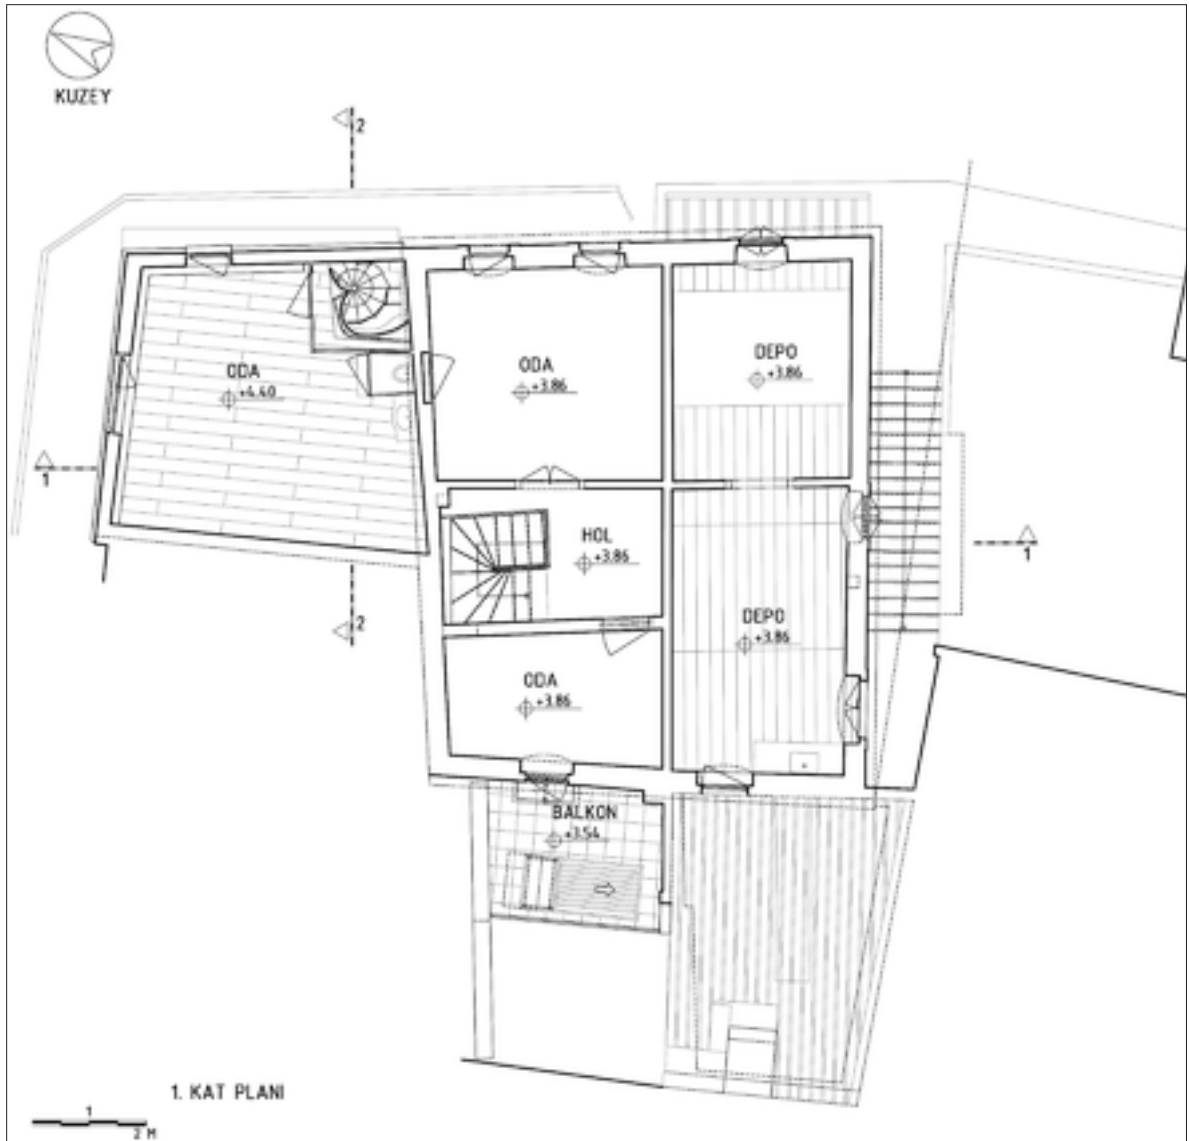
Şekil 10: Birinci kat rölöve planı.

Yapıya giriş yapılan mekânın güneydoğu duvarının üzerinde bir ocak izi mevcuttur. Aynı şekilde kuzeybatıdaki duvarın bir kısmı da sonradan kapatılarak mevcut haldeki B yapısı ile arasındaki geçiş kapatılmıştır.

Mekânların döşeme kaplaması kısmen ahşap kısmen muşamba örtülüdür. Giriş mekânının tavan kaplaması muhdes ahşap kaplama, ikinci mekânın ise özgün nitelikte çıtalı ahşap kaplamadır (Şekil 10).

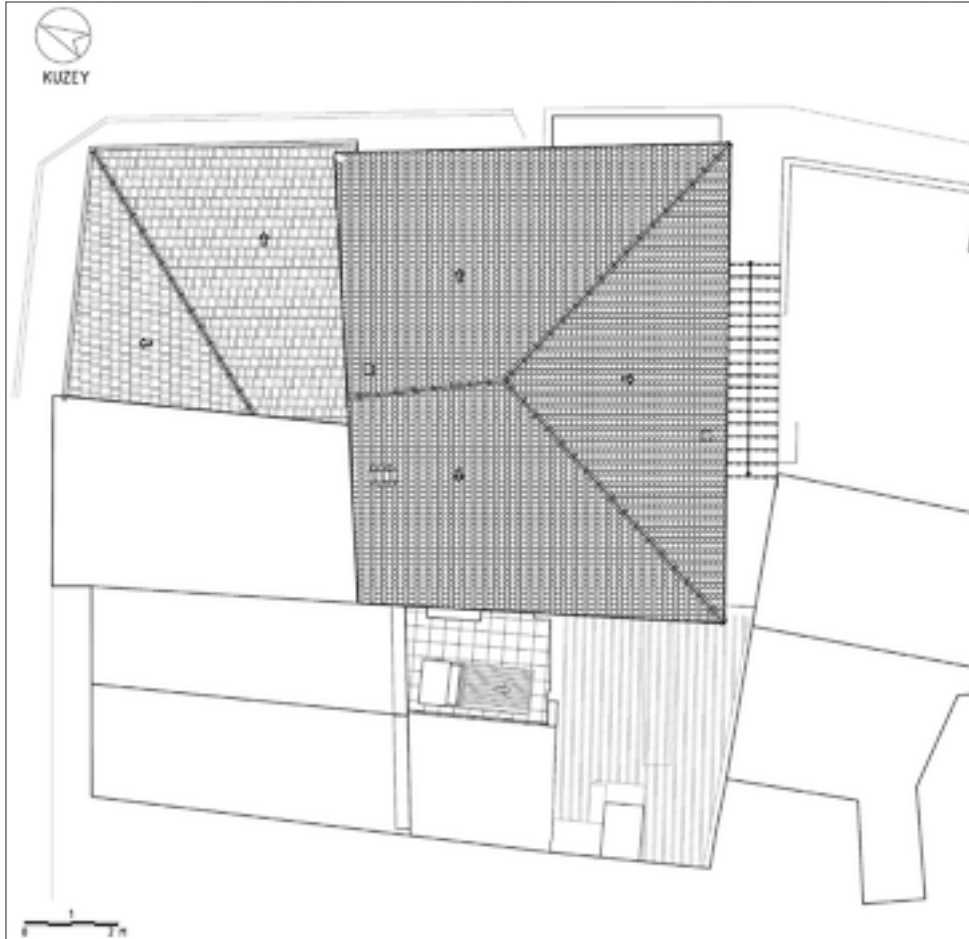
Şekil 11:  
Çatı rölöve planı.

Yapının iki farklı çatısı bulunmaktadır. Çatıların mahya kotları arasında yaklaşık 20 cm fark vardır. A ve B yapısının üstünü örten ana kırma çatının kaplaması alaturka kiremittir. Üzerinde üç adet şönt baca bulunmaktadır. Üç yöne doğru %33 eğimlidir.

C yapısının üstüne örten çatının kaplaması marsilya kiremittir. İki yöne doğru yaklaşık %55 eğime sahiptir. İki adet PVC yağmur deresine sahiptir (Şekil 11)

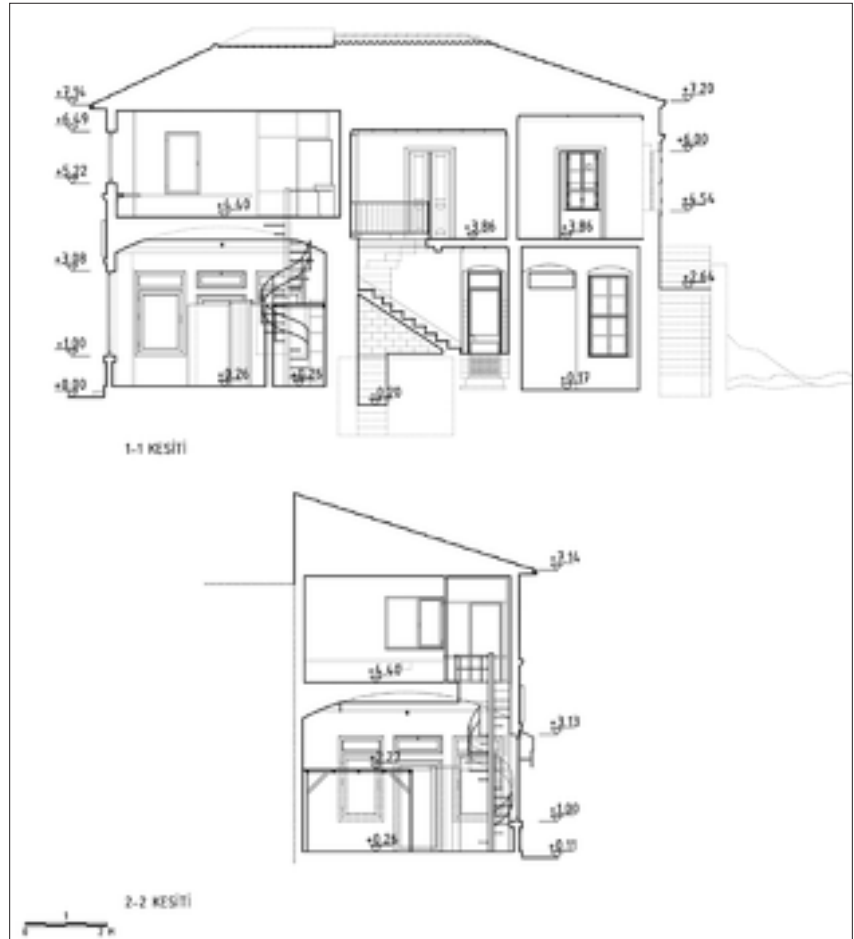
Şekil 12:  
Kesit rölöveleri.

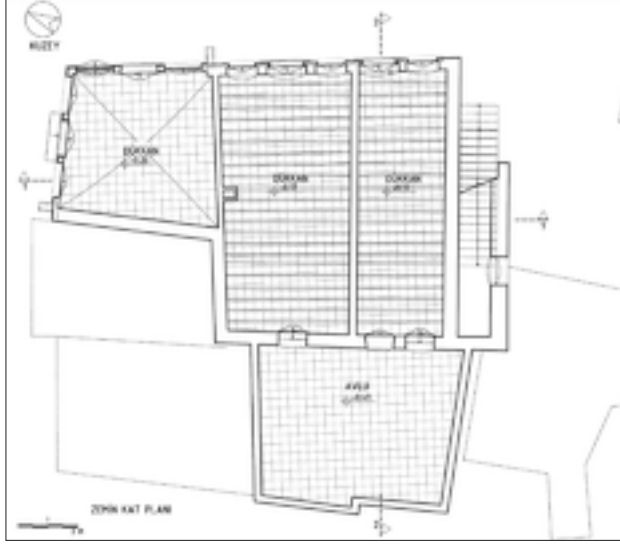
Şekil 14: Zemin kat restitüsyon planı.

Yapının zemin katında üç adet dükkân bulunmaktadır. A ve B dükkânı arkada ortak bir avluyu paylaşmaktadır. Yükseltilmiş döşemeye sahip B yapısı özgün kotuna çekilmiş, değiştirilmiş iç kurgu kaldırılmıştır. B yapısının konumu değiştirilmiş giriş kapısı da özgün konumuna getirilmiştir.

A yapısının bitişiğinde konumlanmış taş basamakların gömülü kısmı uygulama sırasında çıkacak sonuçlara göre revize edilecektir (Şekil 14).

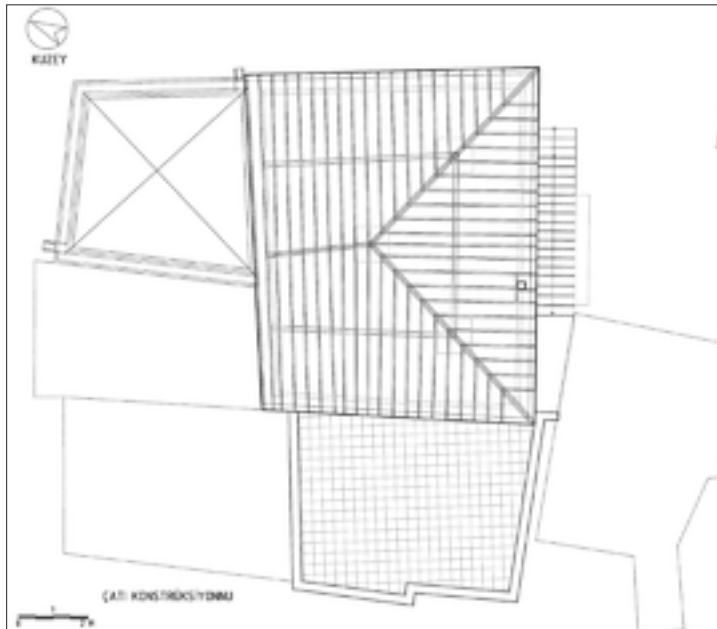
Şekil 16:  
Çatı konstrüksiyonu restitüsyon planı.

A ve B yapısını örten bir kırma çatıya ve C yapısını örten horasan harçlı tonoz üst örtüsüne sahip olmak üzere 2 farklı çatısı vardır. Üç yöne eğimli olan A ve B yapısını örten çatının üst örtüsü alaturka kiremittir ve güneydoğu yönünde 1. Kattaki ocağın bacası bulunmaktadır (Şekil 16).

Araştırmalar sonucu C yapısının tavan üst örtü malzemesi belirlenemediği için horasan harcı ile sıvandığına karar verilmiştir. Uygulama sırasında ortaya çıkacak verilere göre proje revizesi yapılacaktır. Tonoz dört yöne eğilimidir ve yağmur sularını iki yönde olan taş çörtenlerle dışarıya akıtmaktadır. Aynı zamanda tonozun sağır duvara yaslanmayan üç kenarında bir taş harpuşa dönmektedir.

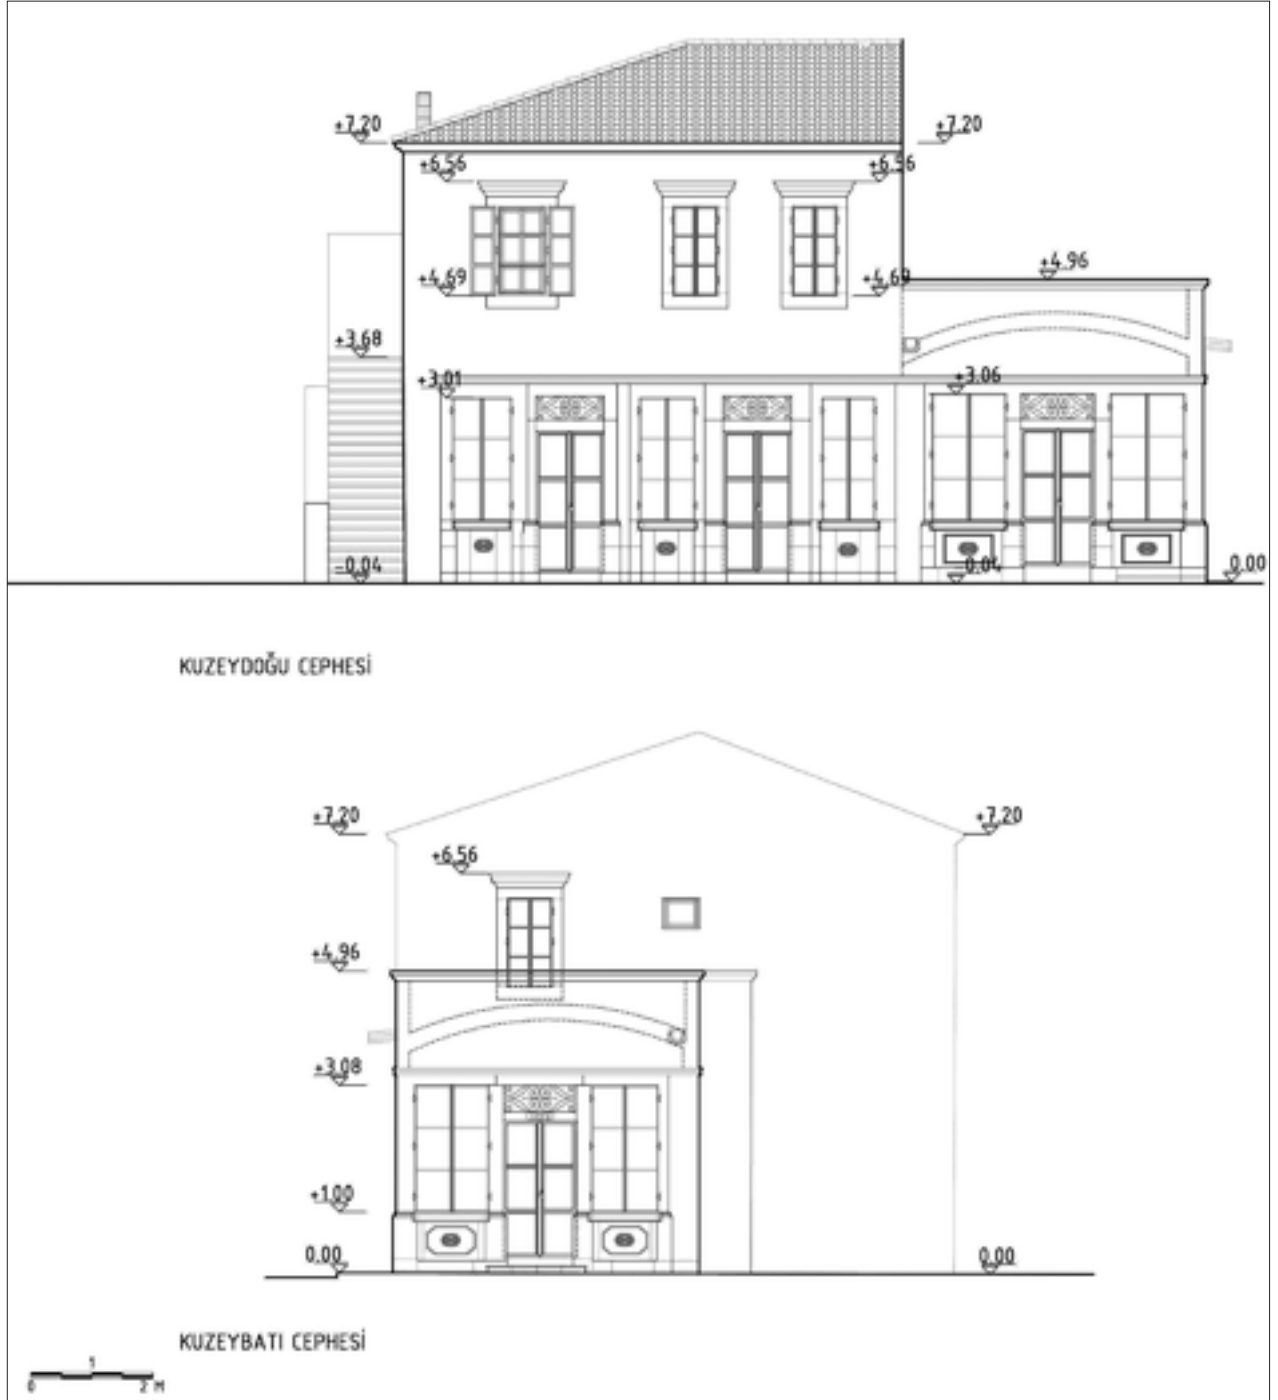
Şekil 18: Cephe restitüsyonu.

Cephede A ve B yapıları zemin ve birinci kattan, C yapısı ise sadece zemin kattan oluşmaktadır. B yapısının giriş kapısı özgün konumuna getirilmiştir.

Cephede C yapısına ait taş bir çörten bulunmaktadır. Kuzeydoğu cephesinden kuzeybatı cephesine devam eden bir kat silmesi bulunmaktadır (Şekil 17-18).

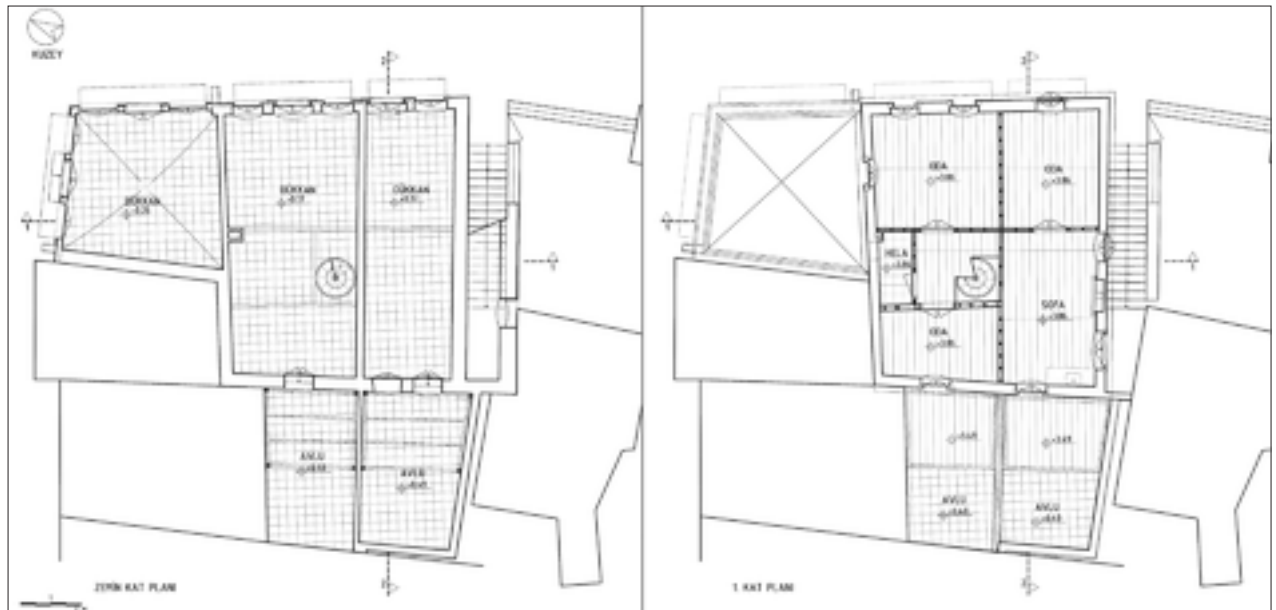
Şekil 19: Restorasyon zemin kat ve 1. kat planı.

C yapısının muhdes olan üst katı, yapıya fazlaca yük bindirdiği ve statik problemlere yol açabileceği için kaldırılmıştır. Tonozda mevcut olan delik bütünlenecektir.

Kırma çatının konstrüksiyonun ve üst örtüsünün bakımı yapılacaktır. C yapısının özgün tonozlu çatısı ortaya çıkarılacak, taş harpuştaların bakımı yapılacaktır (Şekil 19).

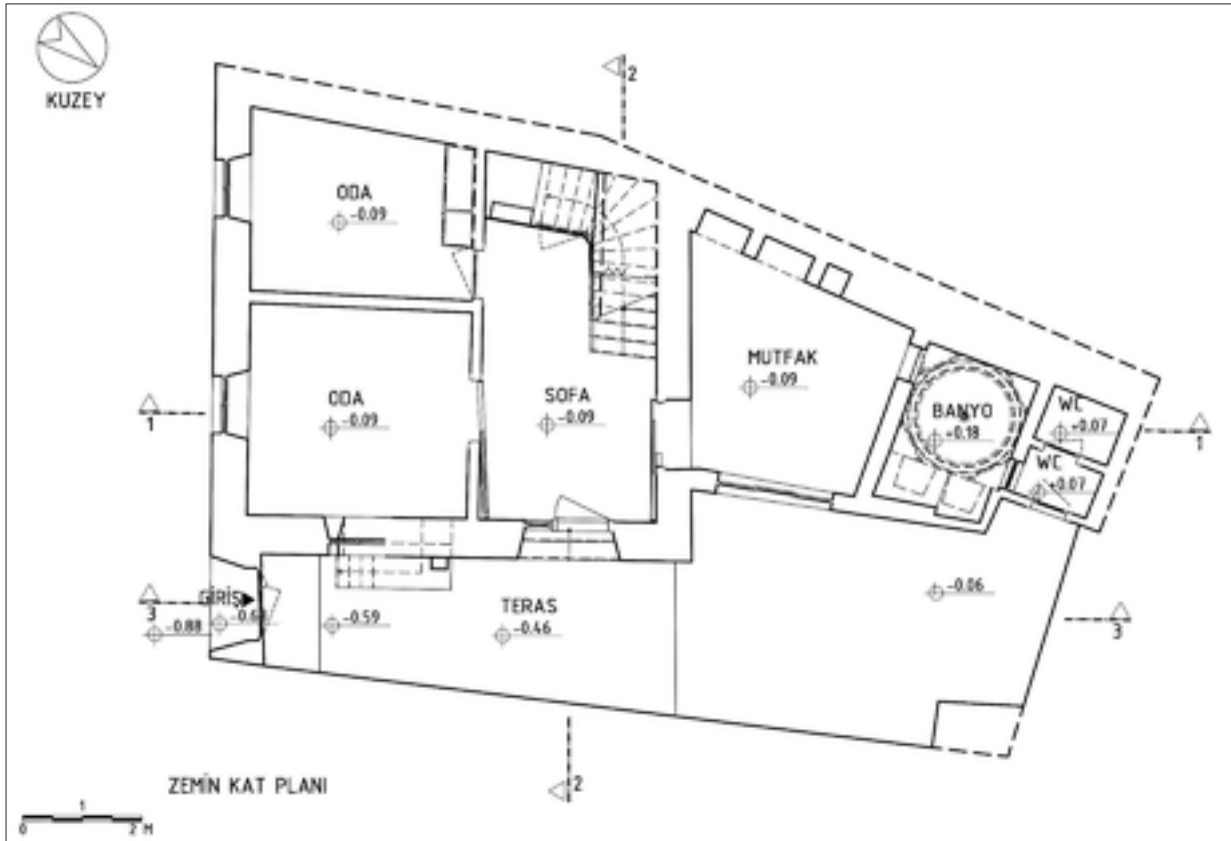
Şekil 5: Rölöve zemin kat planı.

**Bodrum Kat:** Tek bir mekândan oluşan bu kata giriş avludan 6 adet basamak ile inilerek sağlanmakta olup, sokak cephesinde iki adet penceresi bulunmaktadır.

**Zemin Kat:** Zemin kat planı iki oda ve bu odaların açıldığı sofa ve avluda yer alan mutfak, hamam ve heladan oluşmaktadır. Zemin kattaki avluya demir kapıyla girilmekte ve binaya giriş avludan sağlanmaktadır. Ana giriş kapısı özgün olmayan yeni imalat bir kapıdır. Yüksekliği fazla olan kemerin bir kısmı ahşap bir malzemeyle kapatılmış ve yeni kapı buraya takılmıştır. Ocağın olduğu mekânın avluya bakan cephesinde duvar örülerek kapalı bir mutfak birimine dönüştürülerek kullanıldığı ve binadan buraya giriş kapısı olduğu görülmektedir. Mutfak biriminin devamında yer alan hamam zemini ve duvarın 120 cm yüksekliğindeki alanı seramik kaplı olup, içinde lavabo ve klozet bulunmaktadır (Şekil 2-3-4). Hamamın havalandırmasını sağlayan bir pencere yanında yer alan hela ile ortak pencere kullanımındadır. Sofanın içinde yer alan ve katlara ulaşım sağlayan merdiven özgün olup bodrum kata inen merdiven iptal edilmiştir (Şekil 5).

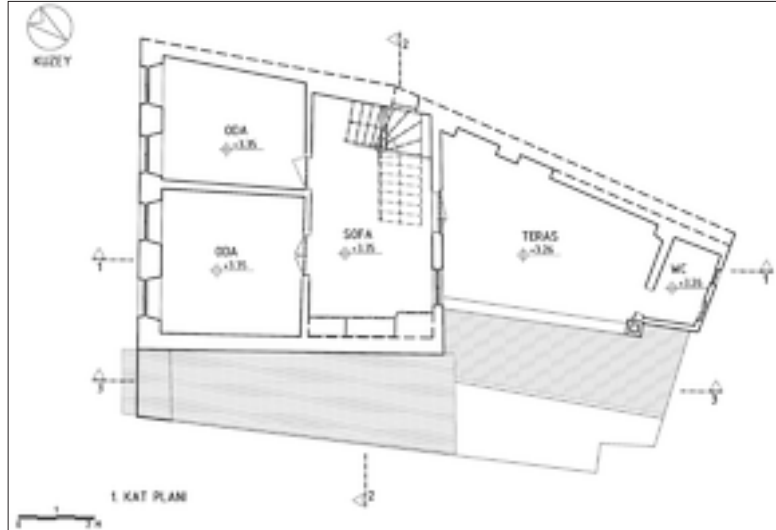
Şekil 7: Rölöve 1. kat planı.

**Birinci Kat:** Birinci kat planı iki oda ve bu odaların açıldığı sofadan (Şekil 6) oluşmaktadır. Odaların pencereleri sokak cephesinde, sofanın pencereleri avlu cephesinde bulunmaktadır. Zemin kat ile bağlantıyı sağlayan özgün merdiven sofanın bir ucunda diğer ucunda ise yüklük yer almaktadır. Sofadan geçiş sağlanan ve yapıya sonradan eklenen, teras ile terastan girişi olan ve alt kat hela biriminin üzerinde yapılmış hela bulunmaktadır. Özgün detaylarını koruyan hamamın kubbesi teras döşemesinin üzerinde görülebilmektedir (Şekil 7-8).

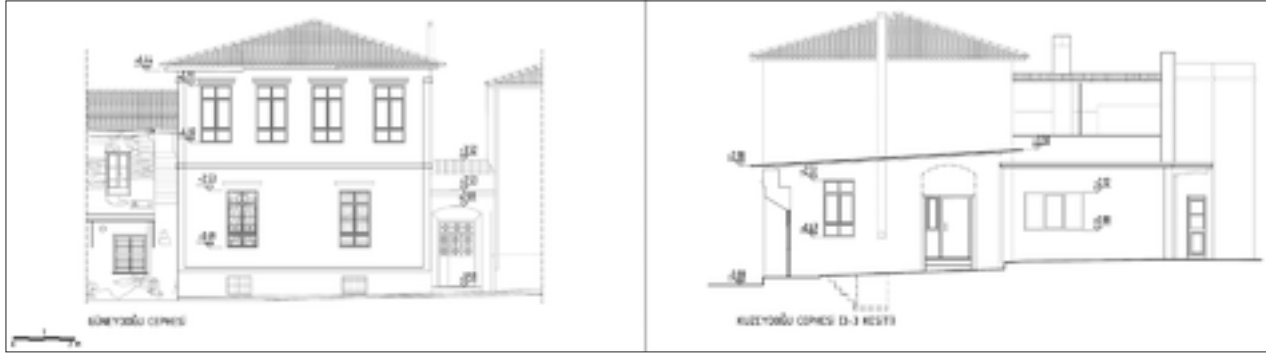
Şekil 9: Rölöve cepheler.

Avluya bakan sofa cephesinde birinci kattan ulaşılan teras ve terasa giriş kapısı ile pencere bulunmaktadır. Zemin katın avlu cephesinde mutfığa geçişi sağlayan kapı bulunmaktadır. Yapının doğu cephesi, yapıya asıl girişin yapıldığı cephe dir. Oturma odası ve mutfak penceresi bu cephede bulunmaktadır. Bodruma inen merdiven ve bodrum giriş kapısı bulunmaktadır.

Parsel sınırının kuzey köşesinde yer alan bir ocak bulunmaktadır. Teras üzeri oluklu sac levhalar ile kısmen örtülmüştür (Şekil 9).

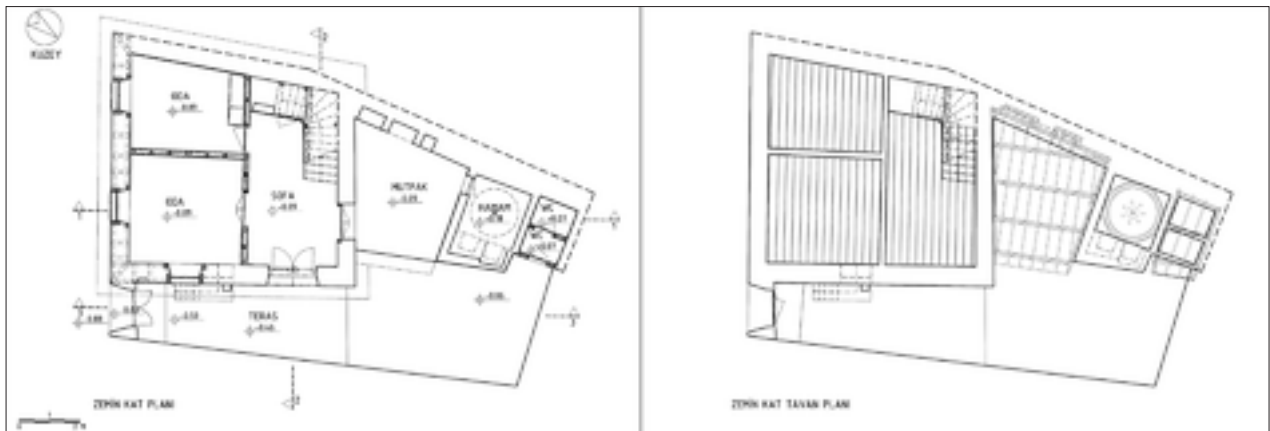
Şekil 10: Restitüsyon zemin kat ve tavan planları.

**Zemin Kat:** Zemin kat avlu mekânına giriş kapısı ahşap kapı örneklerinden ve sözel bilgi doğrultusunda ahşap olarak önerilmiştir. Ana giriş giriş kapısı içinde ahşap kapı olduğu bilgisi ve analogi yoluyla da tespit edilmiş ve ahşap önerilmiştir. Ocağın olduğu mekân, hamam ve hela birimi özgün hali ile niteliksiz eklentileri kaldırılarak önerilmiştir. Mutfak ve hela üst örtüleri tek yöne eğimli, hamam özgün haliyle çizilmiştir (Şekil 10).

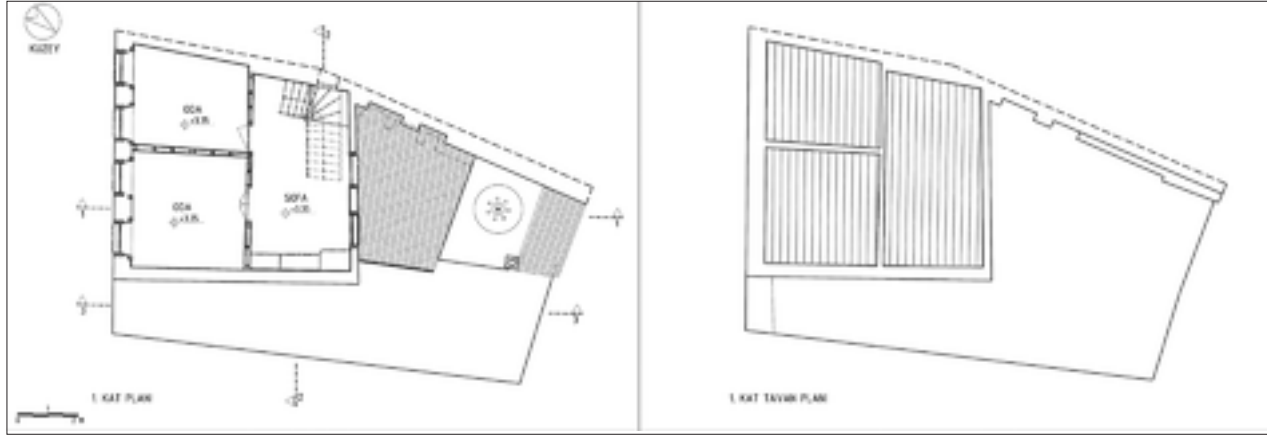
Şekil 11: Restitüsyon zemin kat ve tavan planları.

**Birinci Kat** planının restitüsyonunda, teras alanının hamam kubbesi ile kesişiminden döşemenin sonradan yapıldığı anlaşılmaktadır. Bu döşeme iptal edilip yerine ahşap konstrüksiyonlu tek eğimli bir çatı önerilmiştir. Terastaki hela niteliksiz eklerden biri olduğundan kaldırılmış ve alt kattaki hela üzeri tek yönlü

ahşap konstrüksiyonlu alaturka kiremit kaplı çatı ile örtülmüştür. Teras döşemesinin kaldırılması sonrasında birinci kat sofadan terasa bağlantı sağlayan kapının da analogi verilerine dayanarak pencereye döndürülmesi uygun görülmüştür. Yapıdaki demir doğramalar birinci katta da ahşap doğramalarla değiştirilmiştir. Tavandaki plastik malzeme ve döşemedeki parke kaldırılmış yerine zemin için ahşap kaplama, tavan için ise ahşap çıtalı tavan kaplaması önerilmiştir (Şekil 11).

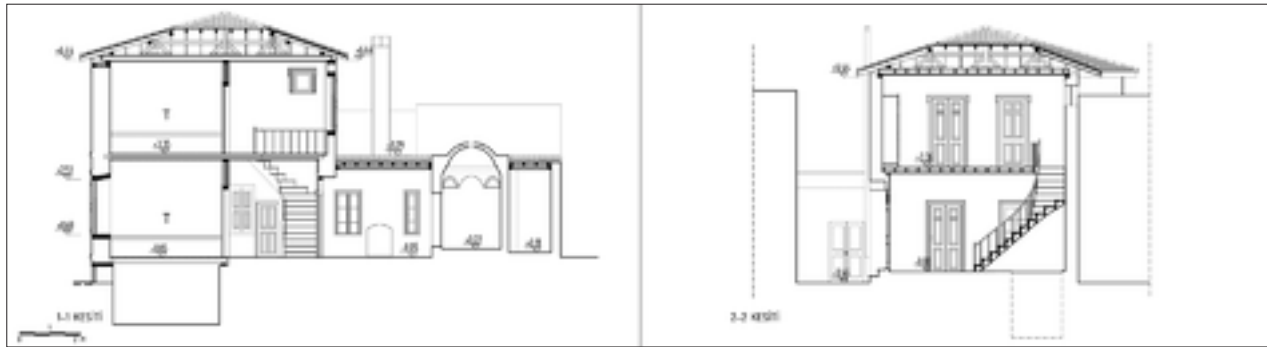
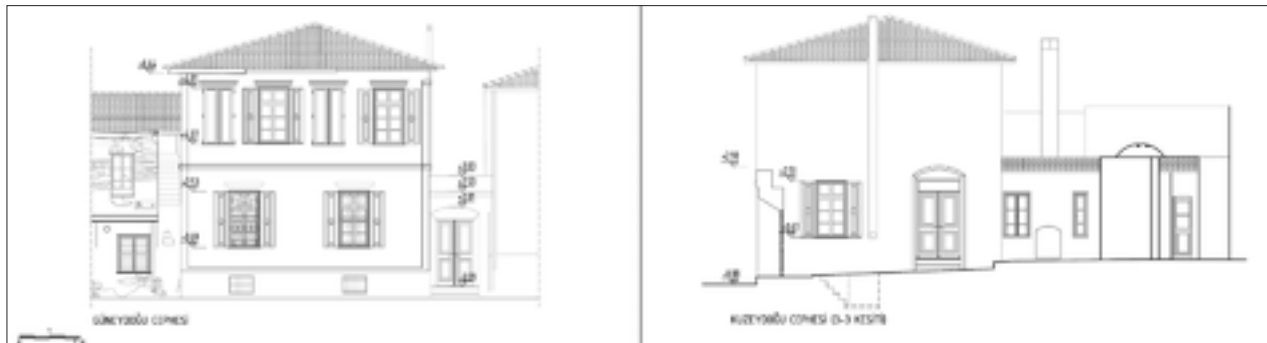
Şekil 13: Restitüsyon cepheler.

**Güneydoğu Cephesi (Ön Cephe):** Restitüsyonda cephe karakteri analogisi yapılmış ve bu doğrultuda müdahaleler önerilmiştir. Demir doğramalar ve ahşap kapaklar benzer dönem yapılarında analogi çalışmaları sonucunda kararlaştırılmıştır. Ev sahibinin de ahşap doğramalarla ilgili verdiği bilgiler bu analogi çalışmasını doğrular niteliktedir. Girişteki demir kapının niteliksiz ek olduğu görülmüş ve yerine ahşap kapı önerisi getirilmiştir (Şekil 12-13).

**Doğu Cephesi:** Bu cephede yapıya asıl giriş kapısı bulunmaktadır. Bu mekândaki çelik kapı kaldırılmış yerine ahşap kapı önerilmiştir. Mutfak ve terası ayıran duvar da kaldırılmış ve mekânın yarı açık bir mekân

haline getirilmesi sağlanmıştır. Üst örtüsü ahşap konstrüksiyonlu tek eğimli alaturka kiremit kaplamalı çatıdır (Şekil 12-13).

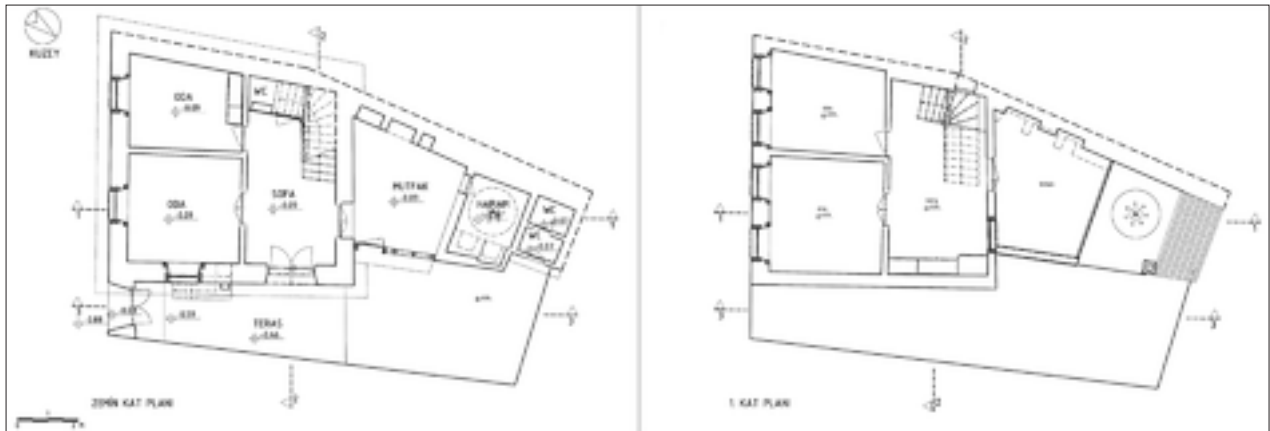
Şekil 14: Restorasyon zemin kat ve 1. kat planı.

**Zemin Kat:** Restitüsyonda önerilen ahşap kapı ve doğramalar restorasyonda da önerilecektir. Üst kattaki helanın iptal olması sonrası yapı sahiplerine ev sınırları içinde kalan bir hela önermek gerekmiş ve bunun için merdiven altındaki depo alanı uygun görülmüştür. Tavan ve döşeme kaplamaları ahşap malzemeden önerilmiştir. Mutfak tezgâhı küçülmüş, terasla bölme görevi üstlenen duvar üzerinden devam etmemiştir. Zemin kat ile bodrumu bağlayan ama günümüzde kullanılmayan, yerinde de gözlemlenemeyen merdiven boşluğu ahşap kirişleme ile kapatılmış, ıslak zemin için gerekli yalıtımlar yapılmıştır. Terastaki ocak niteliksiz ek olarak görüldüğünden kaldırılmıştır (Şekil 14).

**Birinci Kat:** Birinci katta en fazla müdahale gören alan terastır. Teras zemini ahşap kirişlemelerle tekrar yapılmış, gerekli yalıtımlar sonrasında üzeri karo mozaik kaplanmıştır. Teras üzeri de tek yönlü çatı ile kapatılmış, hamam sınırında kalacak biçimde küçülmüştür. Terasa çıkan ahşap kapı korunmuştur. Fakat demir doğramaların restitüsyonda önerildiği gibi ahşap olanlarla değiştirilmesi öngörülmüştür. Tavan ve döşemedeki kaplamalar sökülmüş, yerine ahşap kaplamalar önerilmiştir. Hela kaldırılmıştır (Şekil 14).

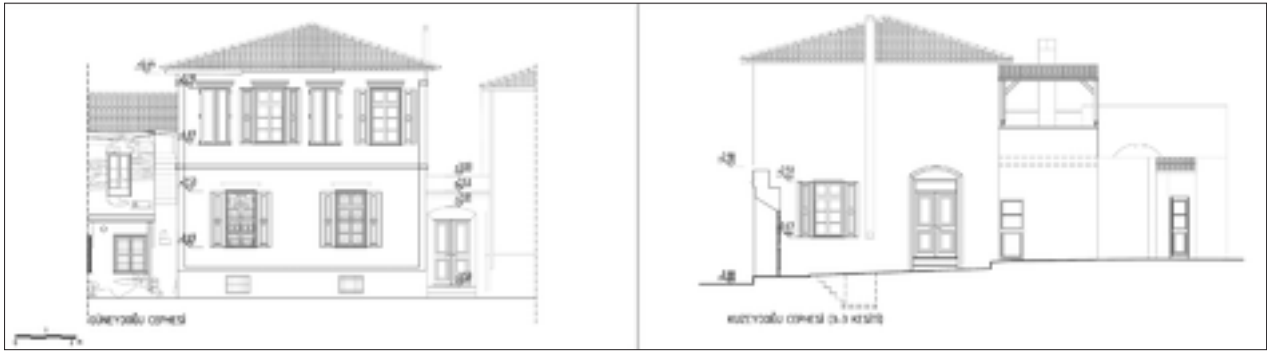
Şekil 16: Restorasyon cepheler.

doğramalarla ilgili verdiği bilgiler bu analogi çalışmasını doğrular niteliktedir. Girişteki demir kapının niteliksiz ek olduğu görülmüş ve yerine ahşap kapı önerisi getirilmiştir (Şekil 15-16).

**Doğu Cephesi:** Bu cephede yapıya asıl giriş kapısı bulunmaktadır. Bu mekândaki çelik kapı kaldırılmış yerine ahşap kapı önerilmiştir (Şekil 17-18). Mutfak ve terası ayıran duvar da kaldırılmış ve mekânın yarı açık bir hale getirilmesi sağlanmıştır. Üst örtüsü ahşap konstrüksiyonlu tek eğimli alaturka kiremit kaplamalıdır. Restitüs-yonda önerilen bu detaylar restorasyonda gerçekleştirilmiştir (Şekil 15-16).

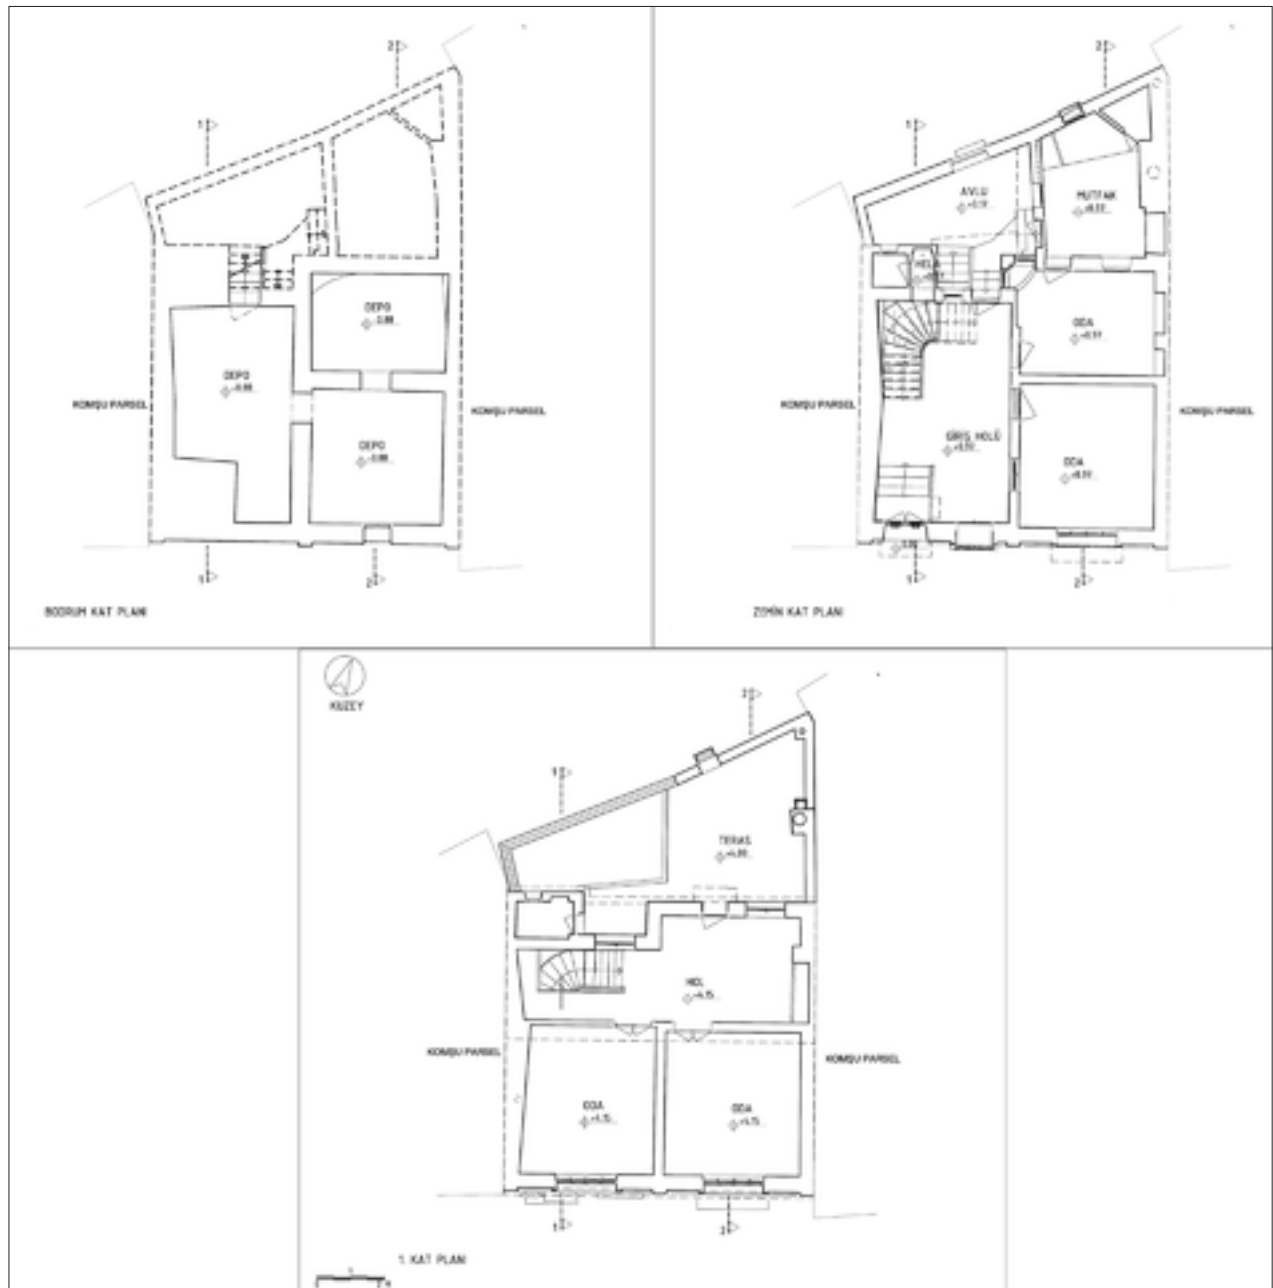
Şekil 3: Rölöve kat planları.

Sofa (Z.01), Z.02 ve Z.03 odalarında ayrıca bir tavan kaplaması olmayıp üst kat kirişlemeleri görünmektedir. Mutfağın ve helanın tavanı sıvalıdır. Z.01'den geçilen Z.02'de Cumhuriyet Caddesi'ne ve sofaya bakan birer adet pencere bulunmaktadır. Döşeme tahtaları özgün kalmış olup bakımsız durumdadır.

Yine sofadan girilen Z.03'ün biri mutfağa, ikisi avluya bakan üç adet penceresi vardır. Avluya bakan pencerelerin önünde bir bulaşık yıkama tezgâhı bulunmaktadır (Şekil 3).

Binada su alan yerlerde çürümeler meydana gelmiştir. Pencere ve kapılar iyi durumda olmakla birlikte Z.02 ve Z.03'ün kapılarında deformasyonlar bulunmaktadır. Birinci kata çıkan merdivende, çatıdan su aldığı için ciddi yapısal sorunlar meydana gelmiştir. Özellikle üst taraftaki basamaklar artık süngerleşmiş ve taşıyıcılığını yitirmiş durumdadır. Aynı şekilde merdivenin alt kaplama tahtası da su sebebiyle çürümüştür. Z.03'te de Z.02'deki kadar derin olmamakla beraber ince bir çatlak bulunmaktadır (Şekil 3).

1.03'te de 1.02'deki kadar olmasa da çatıda ciddi bir yırtık olması sebebiyle tavan kaplamalarında ve zeminde su kaynaklı hasarlar gözlemlenmektedir. Odaya girildiğinde sol tarafta kalan duvarda çatlaklar mevcuttur (Şekil 3-4).

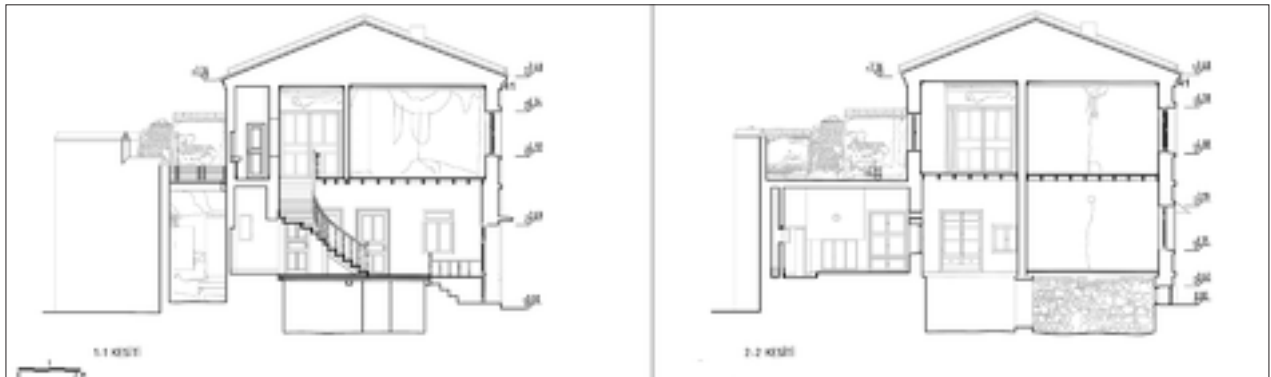
Şekil 4: Rölöve enine ve boyuna kesit.

Birinci kata çıkıldığında, özellikle sağ taraftaki bölücü ahşap karkas duvarda çok miktarda çatlak görülmektedir. Döşemeyi koruma amaçlı uygulanan kaplama malzemesi gevrekleşmiş ve koruyuculuğunu yitirmiştir. Çatıdaki ciddi yapısal hasar sebebiyle tavan kaplamaları da su almış ve şişmiş, aynı zamanda kimi yerlerde tuzlanmalar ve çürümeler meydana gelmiştir. Yapıya çatıdan suyun geldiği duvardaki izlerden de okunabilmektedir. İç kapılar ve pencereler sağlam durumdayken terasa açılan kapı suya maruz kalmıştır. Yapının özgün halinde bulunan yüklük de sağlam durmaktadır. Döşeme tahtalarında yine tavandan gelen su sebebiyle çürüme meydana gelmiştir.

Özellikle 1.02'de çatıda ciddi bir açıklık bulunmaktadır. Bu sebeple tavan kaplama tahtaları şişmiş, sehim yapmış ve yer yer tuzlanmalar meydana gelmiştir. Aynı sebepten dolayı zeminde de hasar mevcuttur. Pencere ve kapı iyi durumdadır.

Sokaktan avluya açılan ahşap kapı oldukça çürümüş, alt taraflarında kopmalar meydana gelmiştir. Kapının özellikle sol tarafında, duvarda yosun oluşmuştur. Duvarda, kapının sağ tarafında kalan kısımda tuğlada yer yer yüzey kayıpları vardır. Yine kapının sağ tarafında duvar dibinde bitkilenme oluşmuştur. Mutfak penceresinin demir parmaklıkları paslanmış ve iç tarafında bulunan ahşap kafes kırılıp kullanılmaz hale gelmiştir. Duvarın muhtelif bölümlerinde eksik tuğlaların oluşturduğu boşluklar vardır. Ön cephede olduğu gibi bu cephede de duvarı delerek takılan muhdes donatılar mevcuttur (Şekil 4-5).

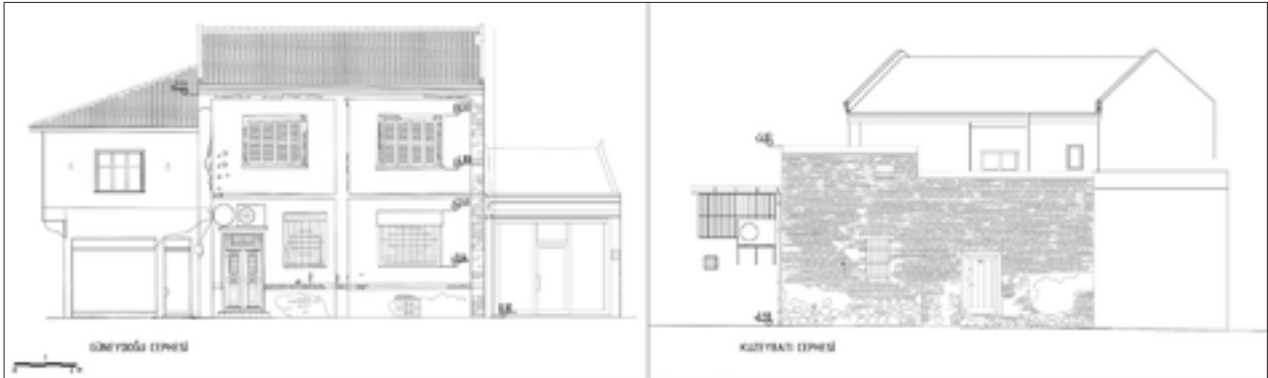
Şekil 5: Rölöve cepheler.

Yapının mutfak ve avlusunun duvarı olan, 163. Sokak'a bakan duvar iki kademeli yapılmıştır. Alt kısımlarda taş da kullanılan tuğla bir duvardır. Parça parça gördüğümüz sıva kalıntıları bu duvarın önceden sıvalı olduğunu göstermektedir. Duvarın genelinde tuğla aralarındaki derzler de boşalmış durumdadır.

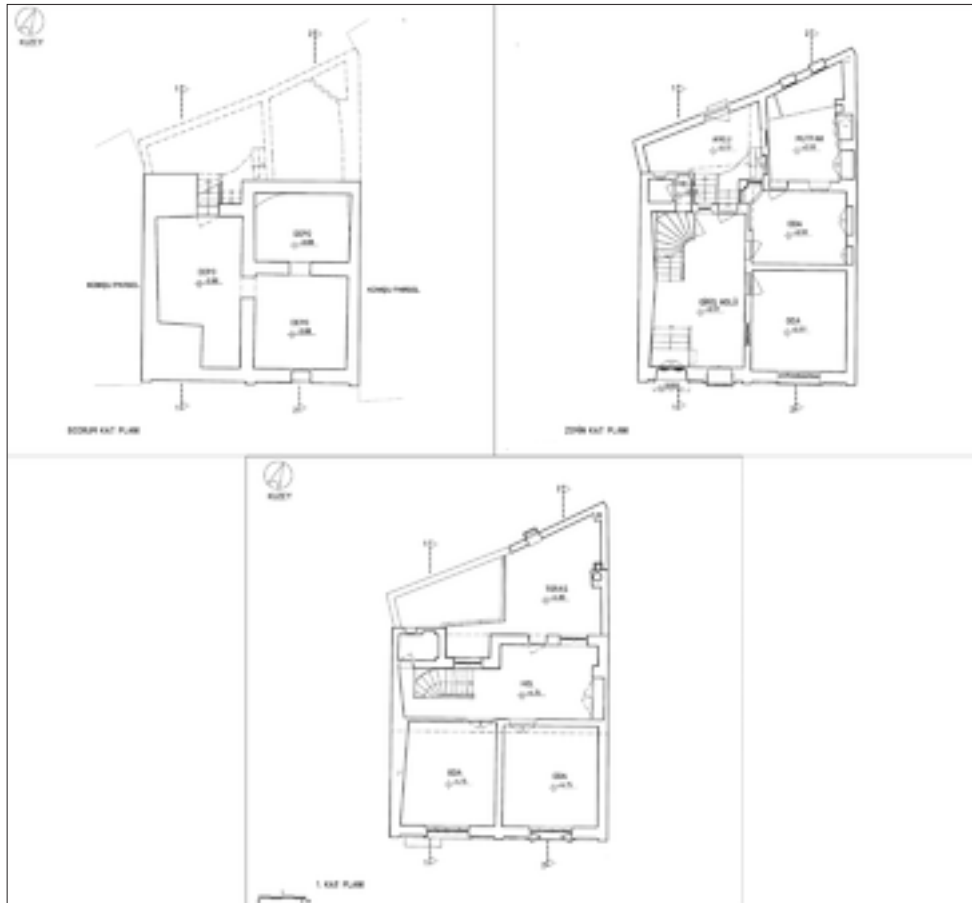
Şekil 6: Restitüsyon kat planları.

Restitüsyon kararları alınırken yapının kütesel olarak ciddi bir değişikliğe uğramadığı, özgün mekânsal ve yapısal kurgunun, dolu-boş oranının, doğrama ve kaplama malzemelerinin korunduğu gözlemlenmektedir. Bu nedenle restitüsyon projesinde büyük oranda rölöveye uyulmuştur. Sisteme sonradan eklenmiş olan 3 adet sundurma ile bir adet bölücü duvar ve örülmüş olan bir iç kapı ile bir pencere dışında rölöve çizimleri esas alınmıştır. Yapıyı dışarıdan sarmış, komşu parsellere ait olan tesisat elemanlarının kaldırılması önerilmiştir (Şekil 6-7-8).

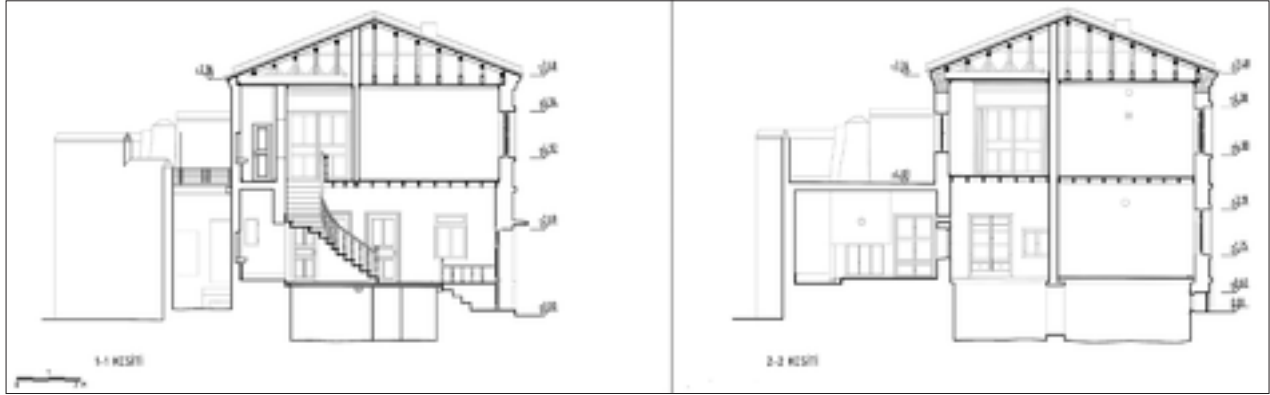
Şekil 7: Restitüsyon kesitler.

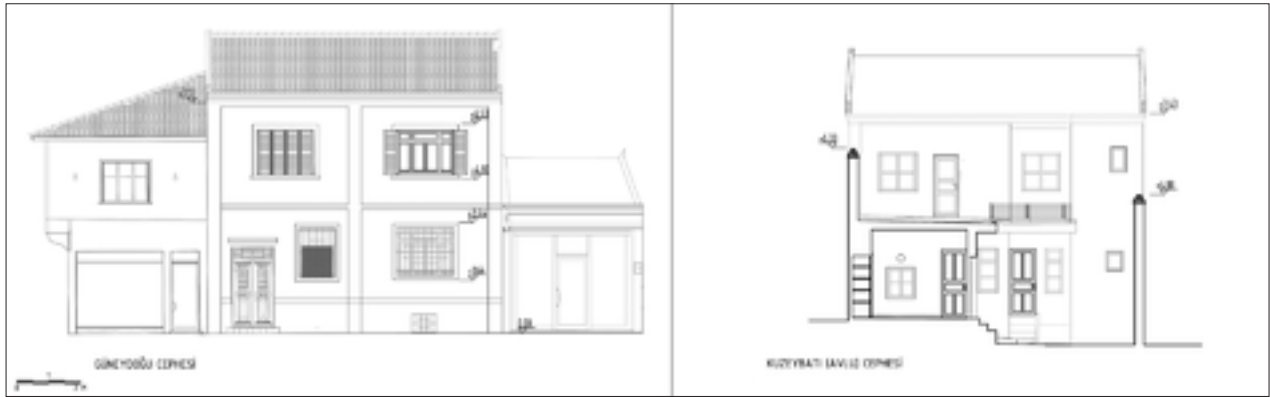
Şekil 8: Restitüsyon cepheler.

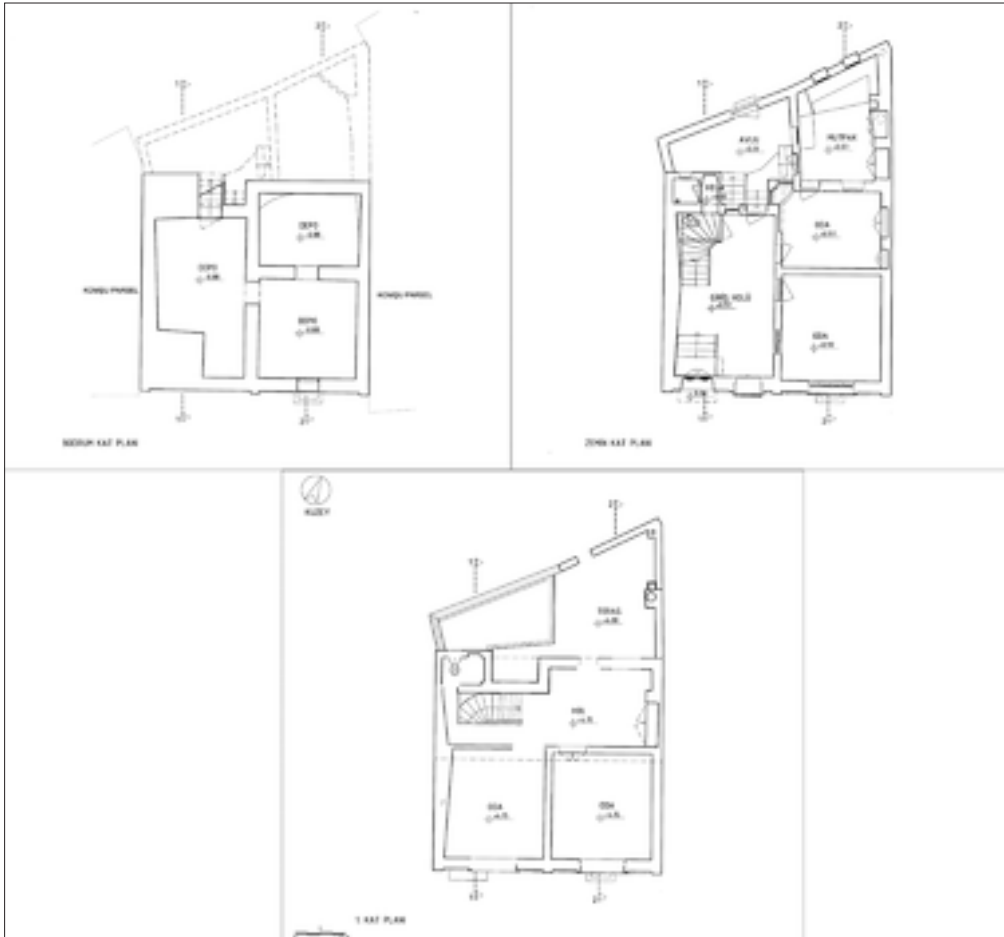
Şekil 9: Restorasyon kat planları

Restorasyon için yapının ele alınışında yapı bütünlüğü ve özgünlüğü göz önünde bulundurulmuştur. Yukarıdaki bölümde ortaya konmuş olan sebeplerden ötürü bina strüktürünün bütünlüğünü, yapının özgünlüğünü koruduğu görülmektedir. Mekân kurgulanması ve malzeme kullanımında tarihte belirli bir geçiş dönemini yansıttığı sonucuna varılmıştır. Bu nedenle yapının özgünlüğünün ve bütünlüğünün bozulmadan, kendisini tehdit eden unsurlara karşı koruyabilmek amacıyla hasarlı noktalarının onarılması ve özgün kullanımının devamının sağlanması yönünde bir düzenleme önerilmiştir. (Şekil 9-10-11).

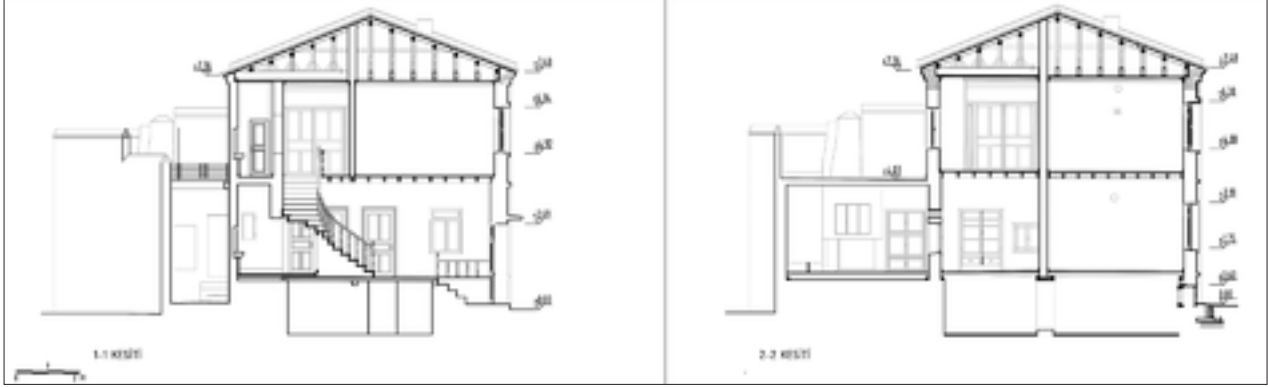
Şekil 10: Restorasyon enine ve boyuna kesit.
