BALIKESİR HAVRAN'IN MİMARLIK MİRASI - III

# HAVRAN'DA BATI ETKİLİ EVLER, TİCARET, KAMU YAPILARI VE KORUMA PROJELERİ

CİLT III: HAVRAN'DA BATI ETKİLİ EVLER, TİCARET, KAMU YAPILARI ve  
KORUMA PROJELERİ

**Atıf:** Yerlikaya, E. & Çobancaoglu, T. (2026). Geleneksel Kâgir Havran Evi ve Ahşap Müştemilatının İncelenmesi Üzerine Bir Çalışma: 74 Ada 20 Parsel. İçinde: D. Ulusoy Binan, K. Güler & D. S. Eyüpgiller (Ed.), *Balıkesir Havran’ın Mimarlık Mirası* (Cilt III: Havran’da Batı Etkili Evler, Ticaret, Kamu Yapıları ve Koruma Projeleri) ss. 1-16. Ege Yayınları, İstanbul.

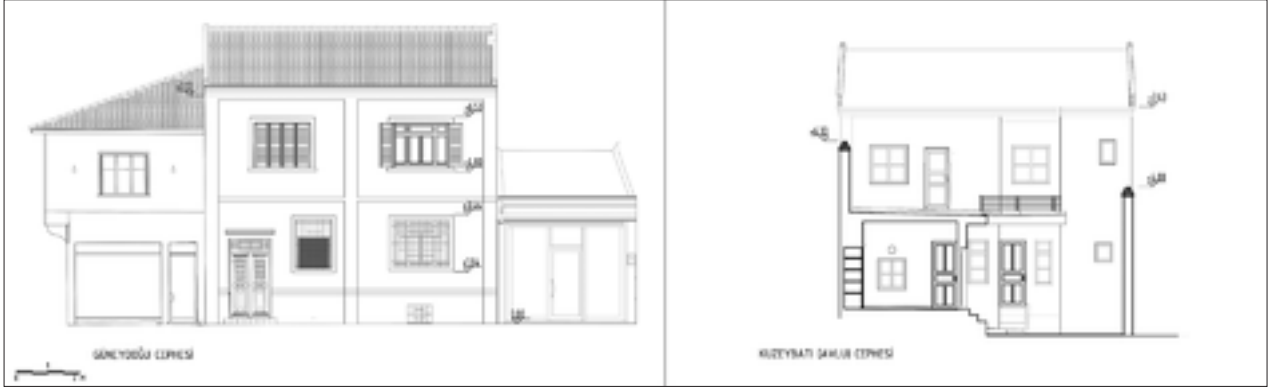
Şekil 11: Restorasyon ön cephe ve avlu cephesi.

Restorasyon için yapının ele alınışında yapı bütünlüğü ve özgünlüğü göz önünde bulundurulmuştur. Yukarıdaki bölümde ortaya konmuş olan sebeplerden ötürü bina strüktürünün bütünlüğünü, yapının özgünlüğünü koruduğu görülmektedir. Mekân kurgulanması ve malzeme kullanımında tarihte belirli bir geçiş dönemini yansıttığı sonucuna varılmıştır. Bu nedenle yapının özgünlüğünün ve bütünlüğünün bozulmadan, kendisini tehdit eden unsurlara karşı koruyabilmek amacıyla hasarlı noktalarının onarılması ve özgün kullanımının devamının sağlanması yönünde bir düzenleme önerilmiştir. (Şekil 9-10-11).

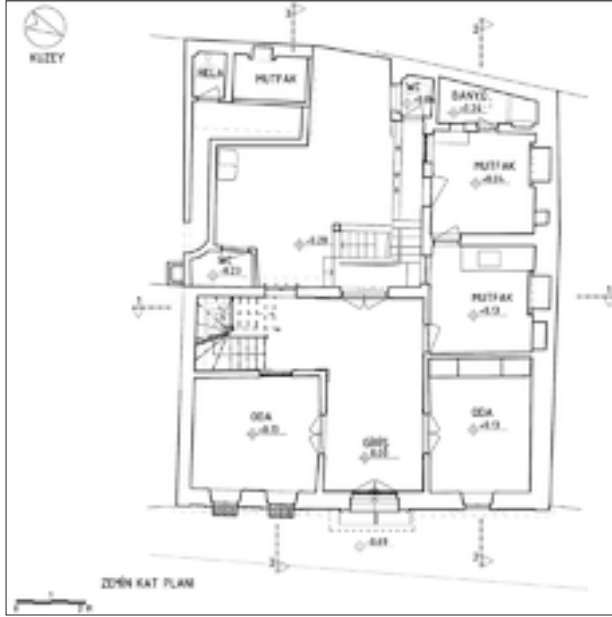
Şekil 3: Zemin kat plan rolövesi.

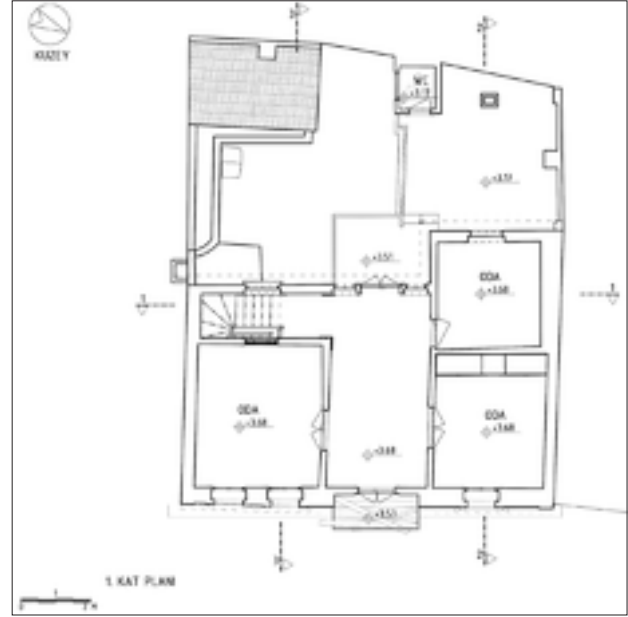
Şekil 4: Birinci kat plan rolövesi.

Düşeyde zemin katın izlerini tekrar eden birinci kat sofası, giriş cephesinde bir cumba ile sokağa açılmaktadır. Sofadan günümüze balkon olarak ulaşmış cumbanın yanı sıra, üst kattaki diğer üç odaya ve zemin kata sonradan eklenen müstemilatların tavanını oluşturan betonarme döşemeli terasa ulaşılmaktadır (Şekil 4). Üst katta sofa da dahil olmak üzere tüm mekânların zemini ahşap kaplıdır. Tek ya da çift kanatlı kapılarla girilen odalarda pencereler ise ahşap giyotindir. Zemin katın aksine birinci katta tavanlar, ahşapla kaplanmıştır. 101 numaralı odada Z01 numaralı odada olduğu gibi özgün ahşap dolap yer almaktadır.

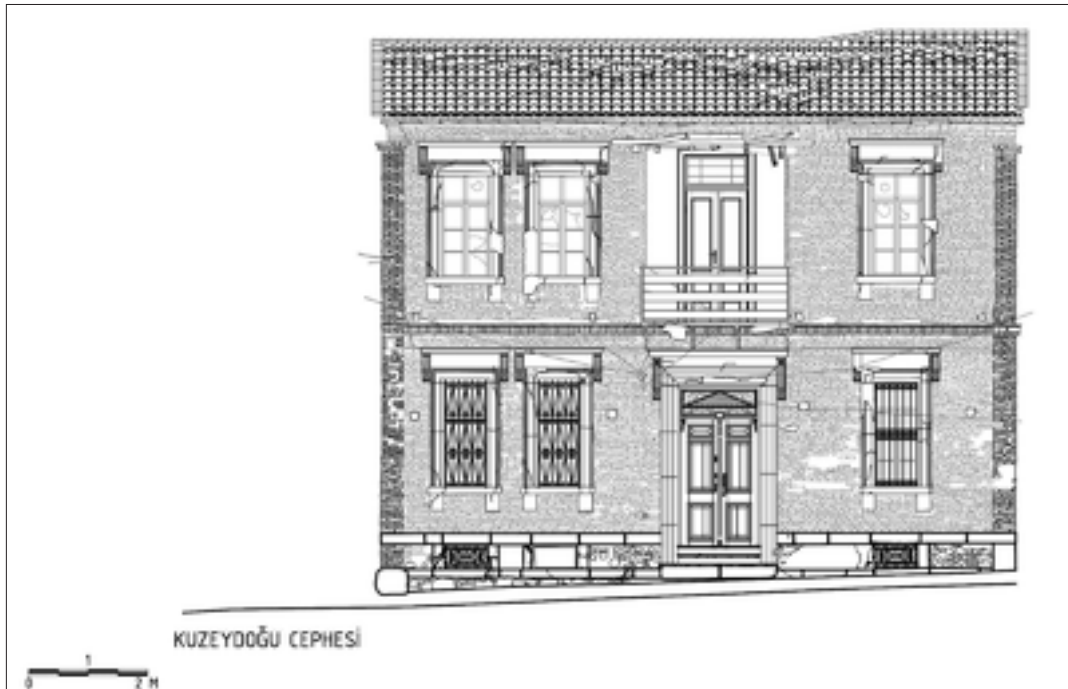
Şekil 5: Ön Cephe rolövesi.

Ender tespit edilebilen kalıntılardan kireç esaslı bir harç ile sıvalı olduğu anlaşılan yapının cephelerinde özgün yapı elemanlarının bazılarının değiştirildiği, bazılarında ise yıpranmaya bağlı kayıpların olduğu görülmektedir. Yapı, hayatlı geleneksel evlerin aksine 19. yüzyılda Batı ile ticari ilişkileri gelişmiş Ayvalık, İzmir gibi kentlerde rastlanan sövelerle vurgulanmış açıklıklı, cumbalı bir görünümde günümüze ulaşmıştır (Erdem vd., 2007; Büken Cantimur, 2011; Şekil 5-6). Sıva ile biçimlendirilmiş pilaster ve silmelerin ise sıva altındaki

kalıntıları gözlenebilmektedir. Volkanik tüften üretilmiş söve taşlarında korozyona bağlı olarak zıvana deliklerini takiben büyük çatlaklar oluşmuş ve yer yer yüzey kaybı yaşanmıştır. Tavan kaplaması ve tavan kaplamalarını taşıyan kirişlerinin bir kısmı mevcut yerinde korunmuş olan ve korkulukları metal malzemeyle değiştirilen cumba, cephede özgün değerini en çok yitiren bölümdür (Şekil 5).

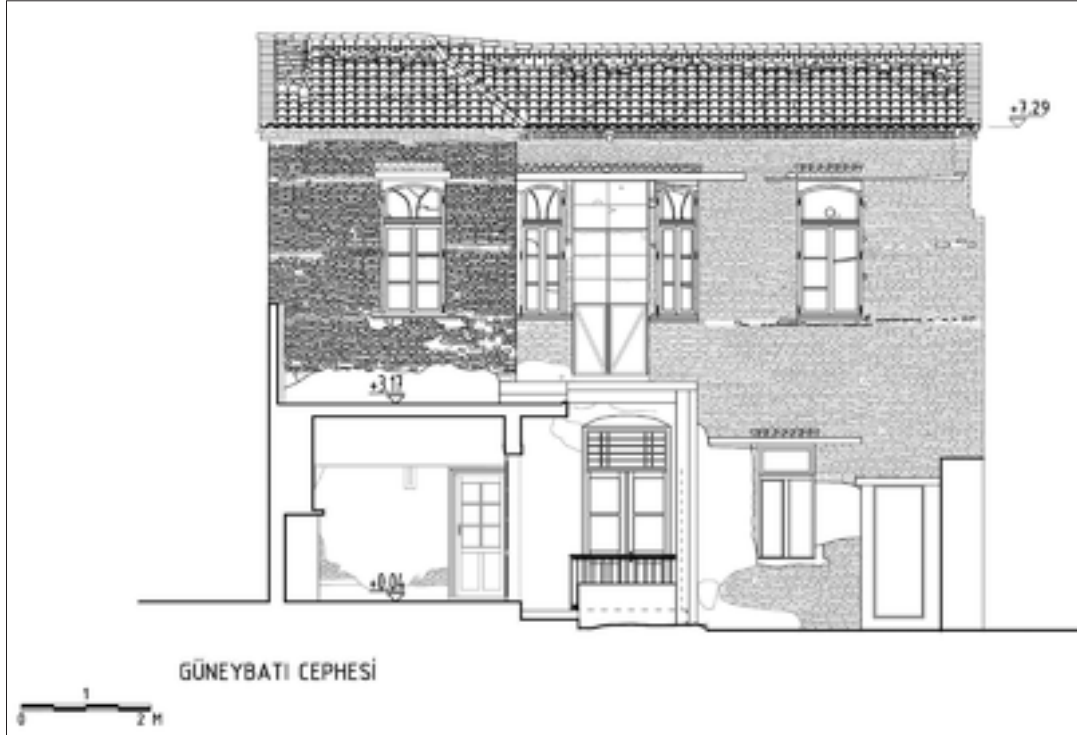
Şekil 6: Arka Cephe rölövesi.

Yapıdaki camların çoğu kırılmış ve çatıda ise büyük hasarlar oluşmuştur. Bu hasarlardan kaynaklanan akıntılar, cephelerde mantar, yosun ve bitkilenme gibi sorunlara neden olmuştur. Arka cephede sonradan eklenen betonarme teras, konuttaki özgün balkonun yok olmasına ve strüktürel olarak yapıda hasara yol açmıştır (Şekil 6).

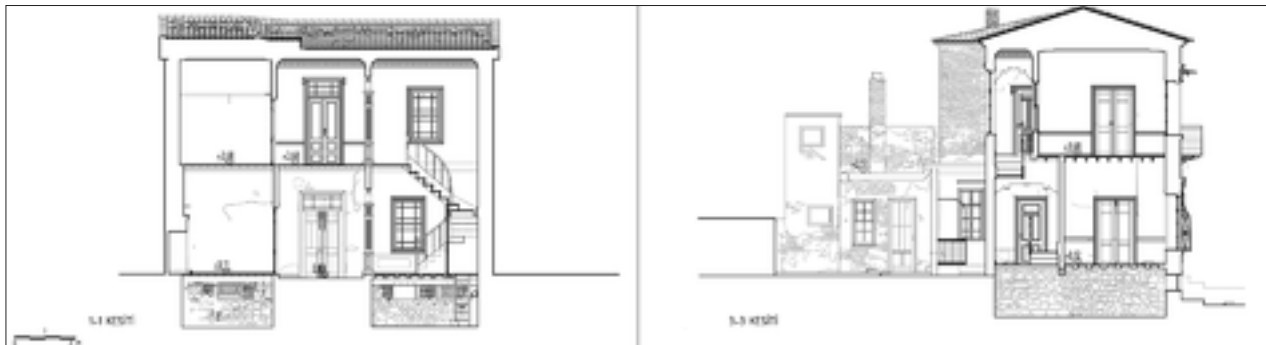
Şekil 7: 1-1 ve 3-3 kesit rölöveleri.

Yığma taş temeller üzerinde yükselen yapının beden duvarları zemin kattan itibaren tuğla yığma olarak inşa edilmiştir. İç mekân duvarları ise tuğla dolgu ahşap karkas sistemle kurulmuştur. Bodrum katta yaklaşık 80 cm kalınlığında inşa edilmiş duvarlar, üst katlarda 60 cm, ara bölme duvarlarda ise 20 cm ölçülerindedir. Döşeme, dikme, kiriş, hatıl, lento, merdiven gibi yapı elemanları ve doğramalarda ahşap tercih edilmiştir. 5/15 cm kesitlerindeki birinci kat döşeme kirişleri yaklaşık 30 cm aralıklarla yerleştirilmiştir. Zemin katta kullanılan döşeme kirişleri ise yaklaşık 10/10 cm ölçülerindedir (Şekil 7-8).

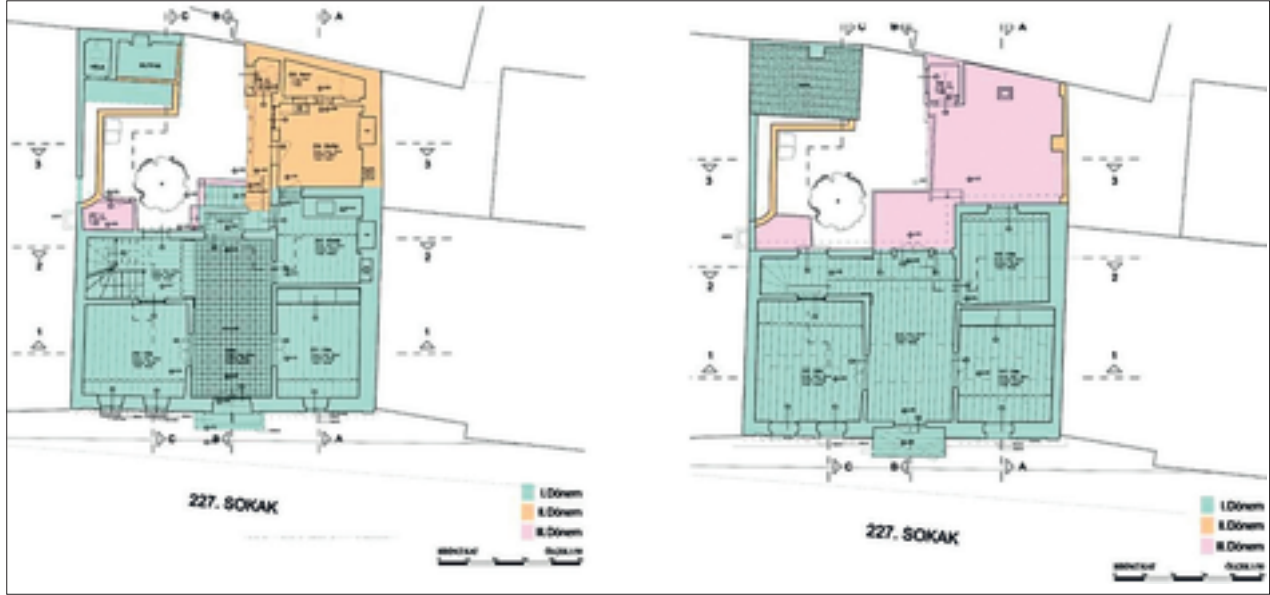
Şekil 9: Zemin ve birinci katların dönemsel analizi.

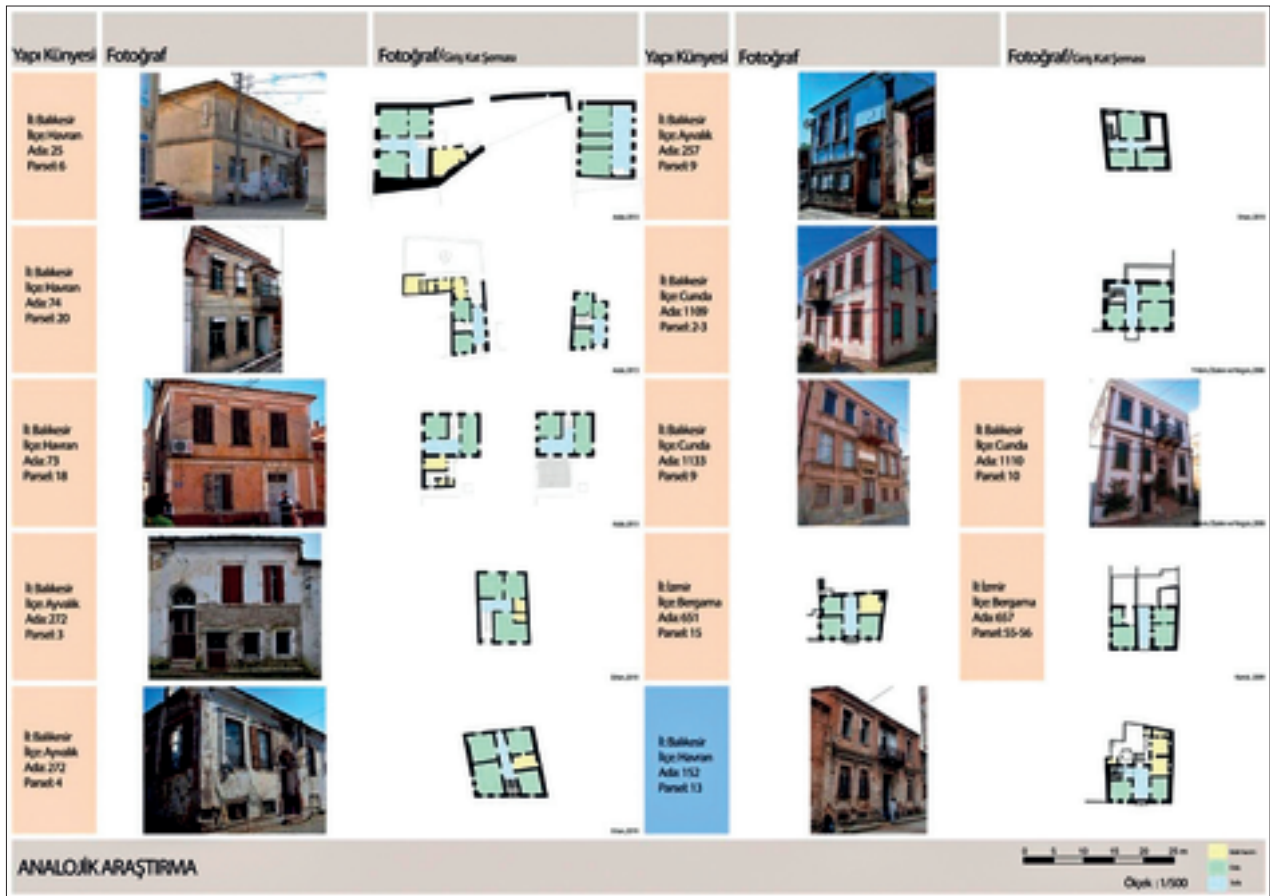
Şekil 10: Plan ölçeğinde analogik karşılaştırma (Erdem vd., 2007; Karcılı, 2009; Ertan, 2019).

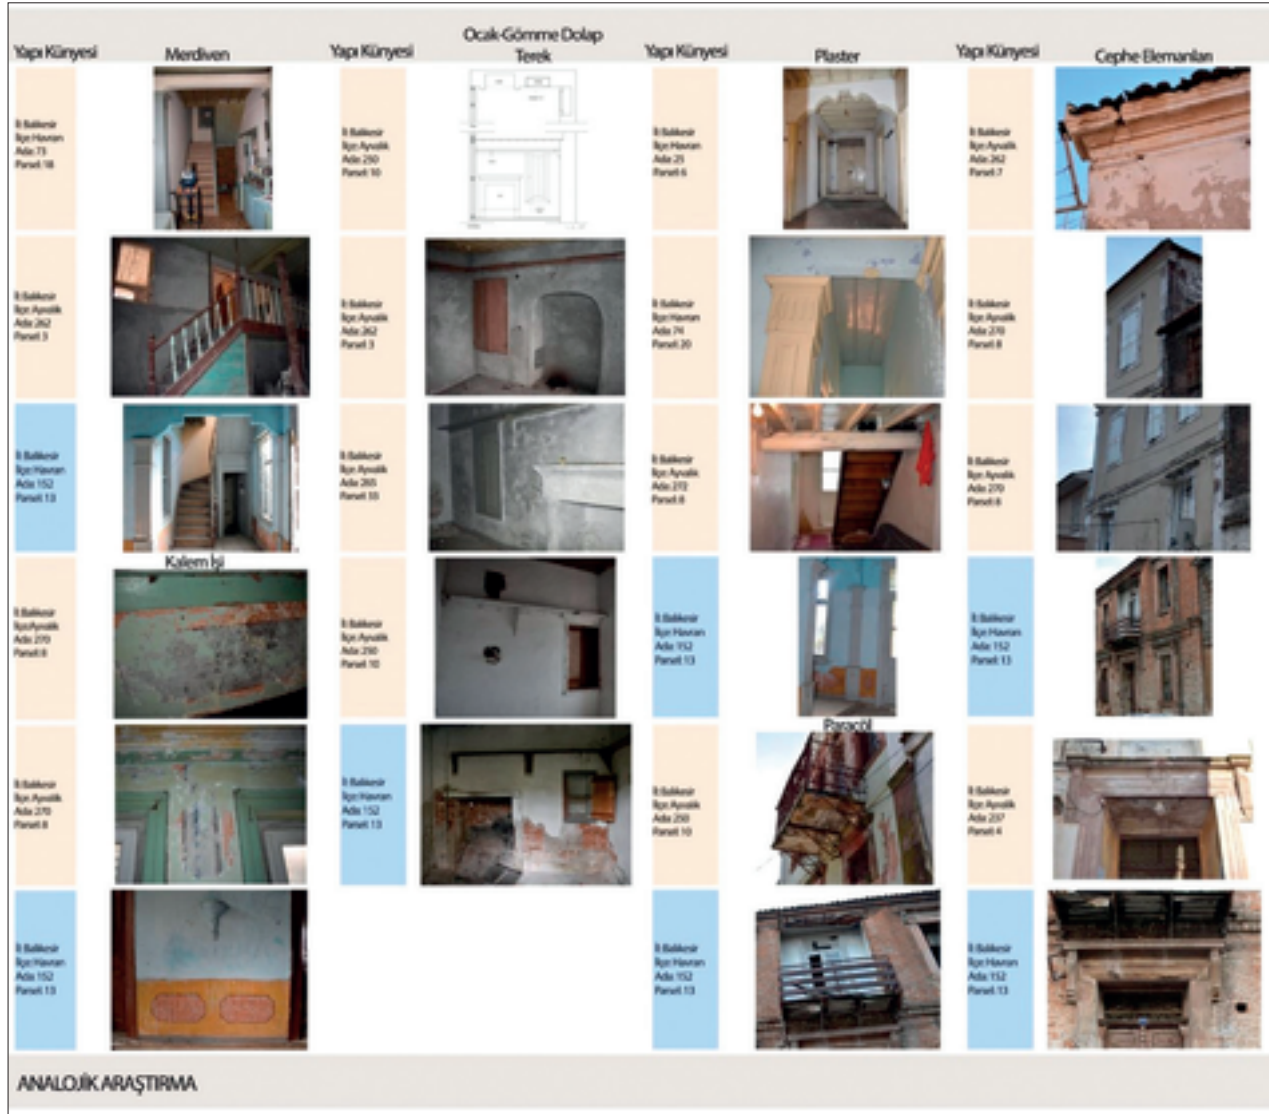
Şekil 11: Yapı elemanı ölçeğinde analogik karşılaştırma.

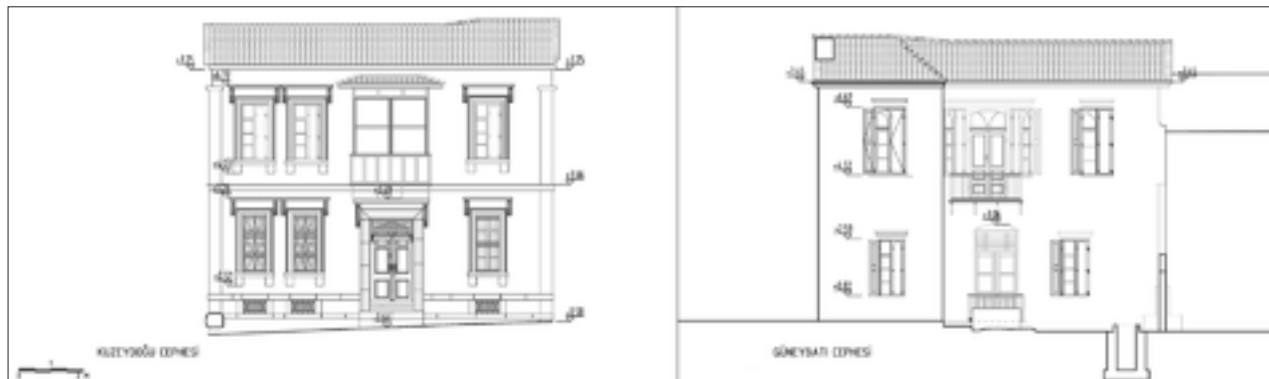
Şekil 12: Ön ve arka cepheler I. dönem restitüsyon önerisi.

Yapının ilk inşa edildiği dönemde, bodrum katta dökülen sıvalar dışında herhangi bir değişiklik olmamıştır (Şekil 12-16). Cepheler incelendiğinde, izlerine rastlanmış sıva kalıntıları ile yapı elemanlarında meydana gelen parça kopmaları ve değiştirilmiş bazı özgün elemanlar restitüe edilmiştir. Niteliksiz kapı ve pencere gibi elemanlar özgün hallerine uygun şekilde dönüştürülmüştür. Ön cepheye eklenen kaldırım kaldırılmış ve girişe

bir basamak daha eklenmiştir. Ön (doğu) ve arka (batı) cephelerde gördüğümüz kopmuş pencere kapakları tamamlanmıştır. Ön cephede yer alması gereken cumba ise, yıkılmış tavan kaplaması, kiriş, vb. izler ve analogik veriler gözetilerek düzenlenmiştir (Şekil 12-16).

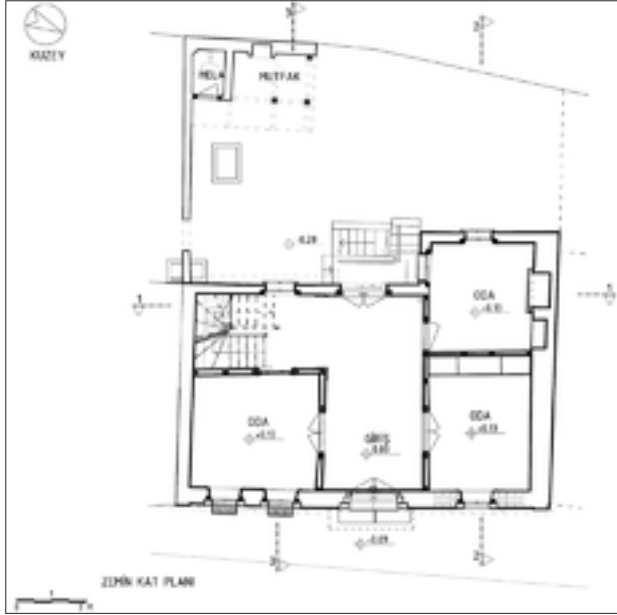
Şekil 13: Zemin kat planı I. dönem restitüsyon önerisi.

Zemin katta Z04 Mutfak, Z05 Banyo ve Z06 Tuvaletten oluşan ek bölüm, 12 numaralı parseldeki yapıyla birlikte eklemlendiğinin tespit edilmesi üzerine I. Dönem restitüsyonunda kaldırılmıştır (Şekil 13). Bu kapsamda Z03 numaralı odada kapatılan bir pencerenin varlığı duvarda görülen izlerden bulunmuş ve aynı katta bulunan

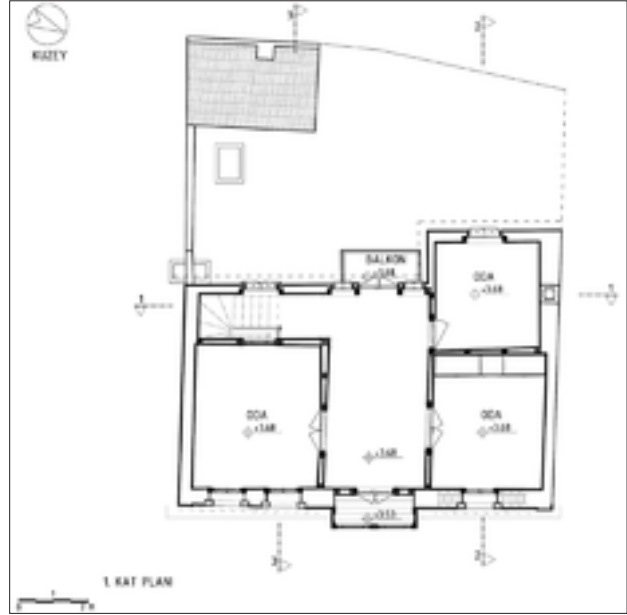
Şekil 14: Birinci kat planı I. dönem restitüsyon önerisi.

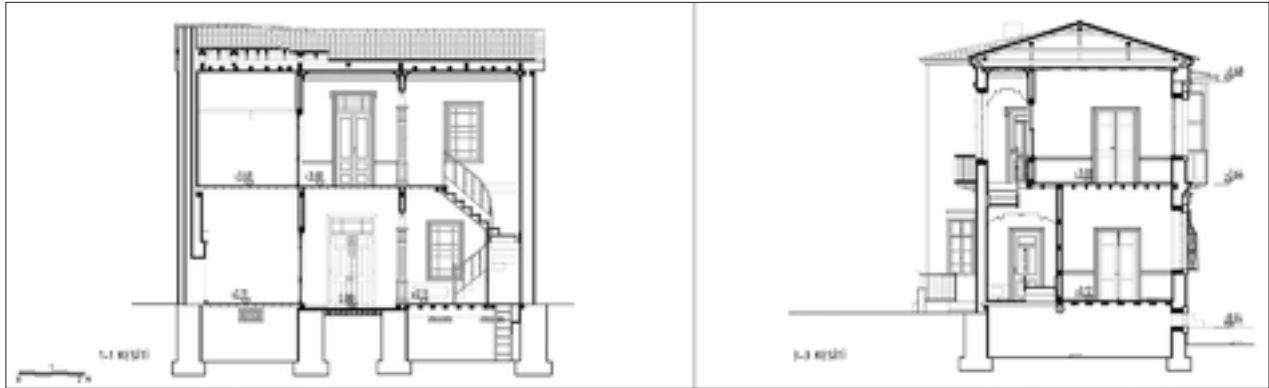
Şekil 15: 1-1 ve 3-3 kesitleri I. dönem restitüsyon önerileri.

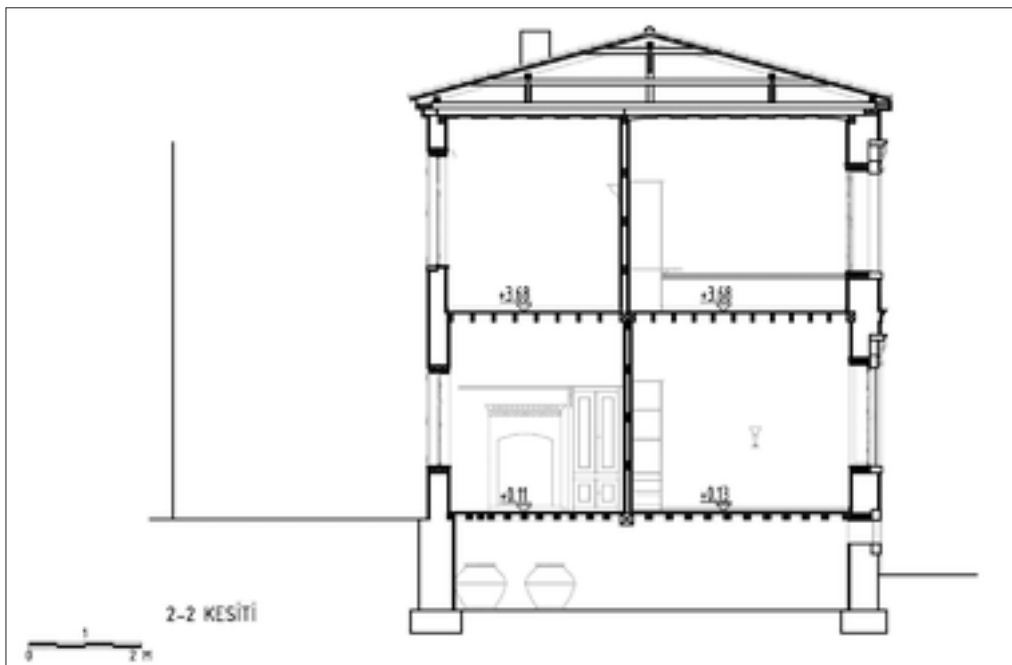
Şekil 16: 2-2 kesiti I. dönem restitüsyon önerisi.

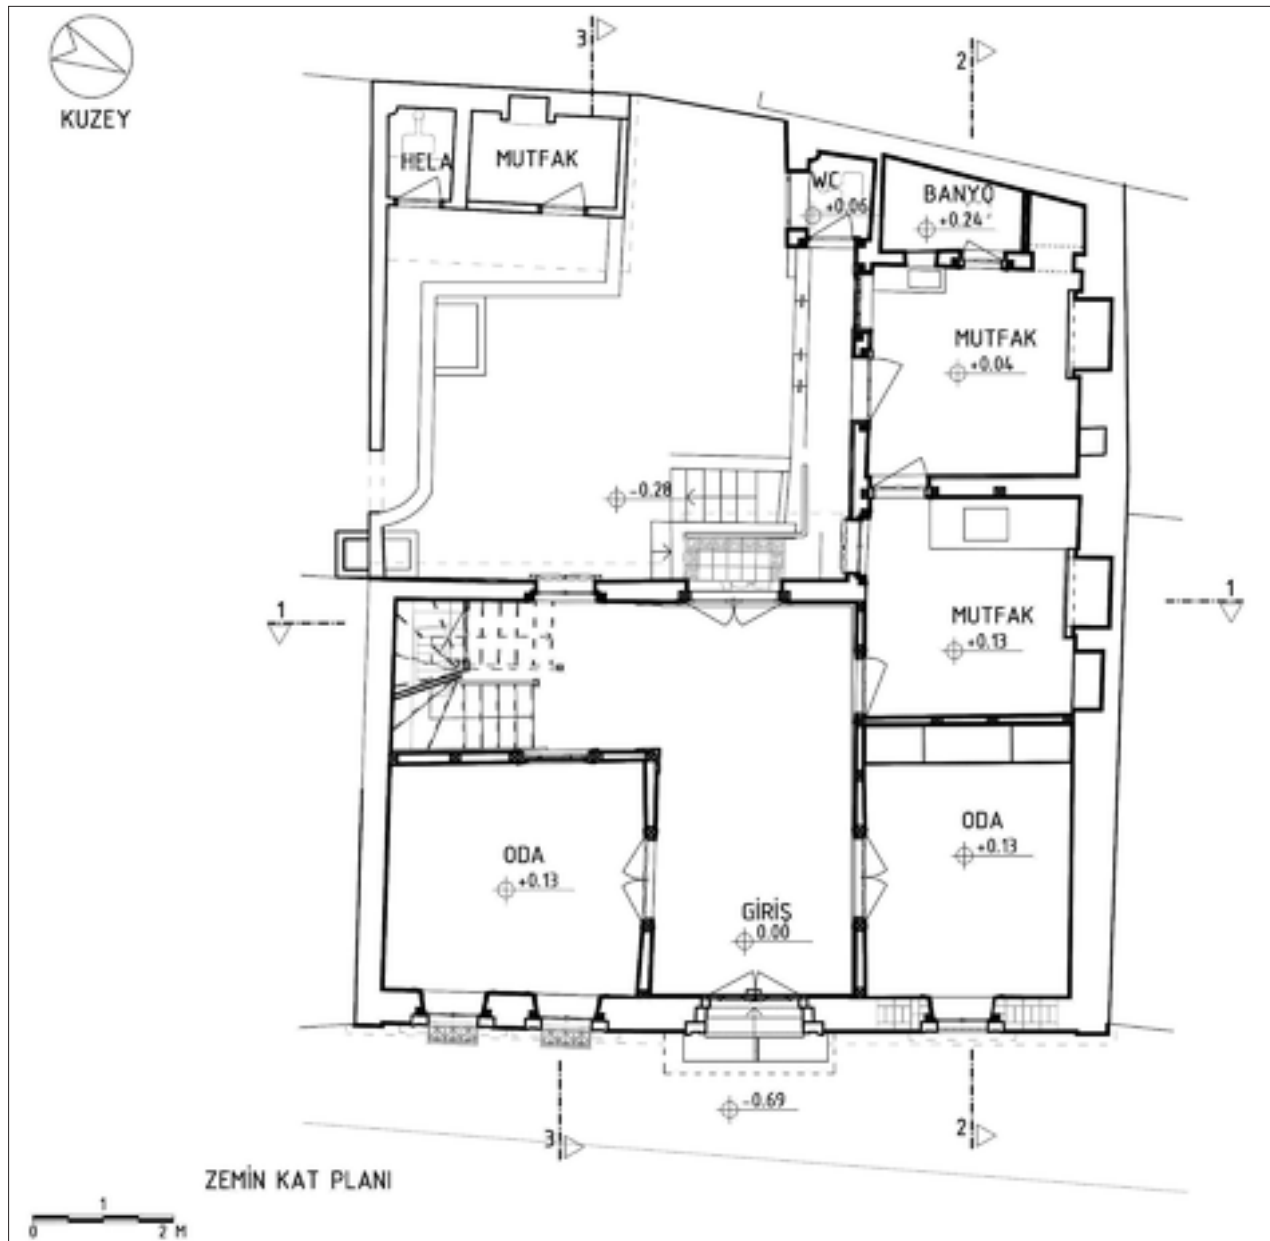
Şekil 17: Zemin kat planı II. dönem restitüsyon önerisi.

Yan parselde bulunan evin inşa edilmesi ile arka bahçeye eklenilen bölümlerin bu evrede gerçekleştiği düşünülmektedir. III. dönemde gerçekleşen betonarme döşemeler kaldırılarak, dönemsel özelliklere göre çatı örtüsü eklenmiştir. Bu durumu Z05 numaralı odanın tavanında görülen ahşap döşeme kalıntıları da desteklemektedir (Şekil 17-18).

Birinci kattaki bölümler ise I. dönemdeki işlevlerini kaybetmemiş ve bir işlev değişikliğine uğramamıştır. Balkon ve cumba kullanımının bu dönemde de devam ettiği düşünülmektedir (Şekil 17-18).

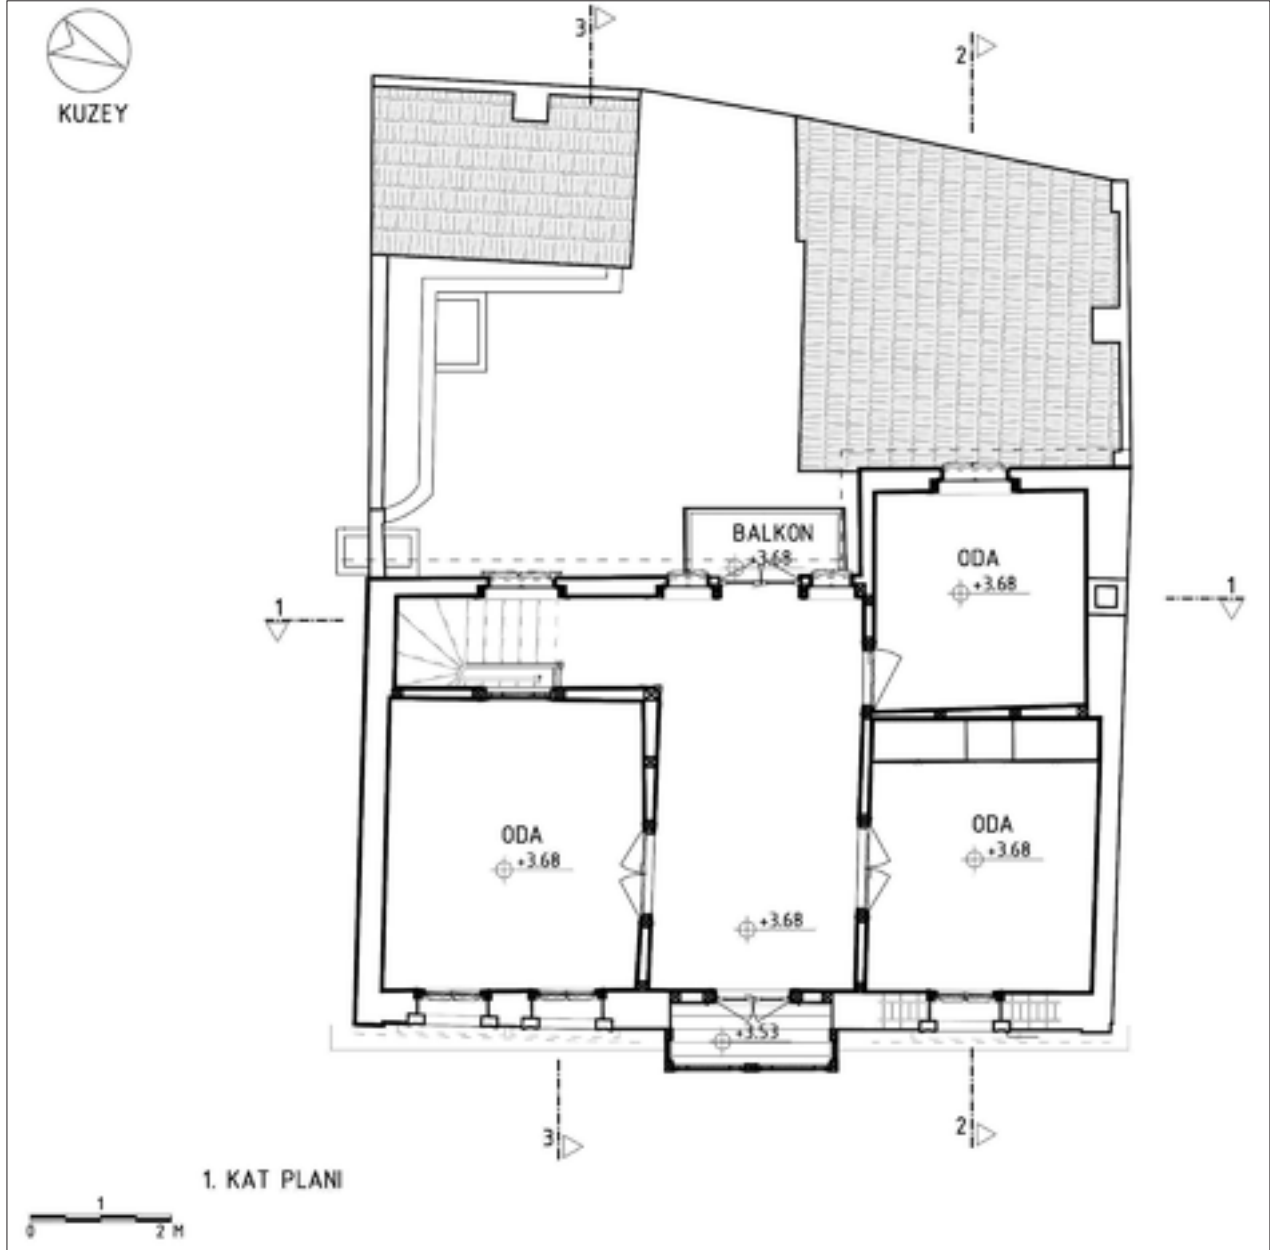
Şekil 18: Birinci kat planı II. dönem restitüsyon önerisi.

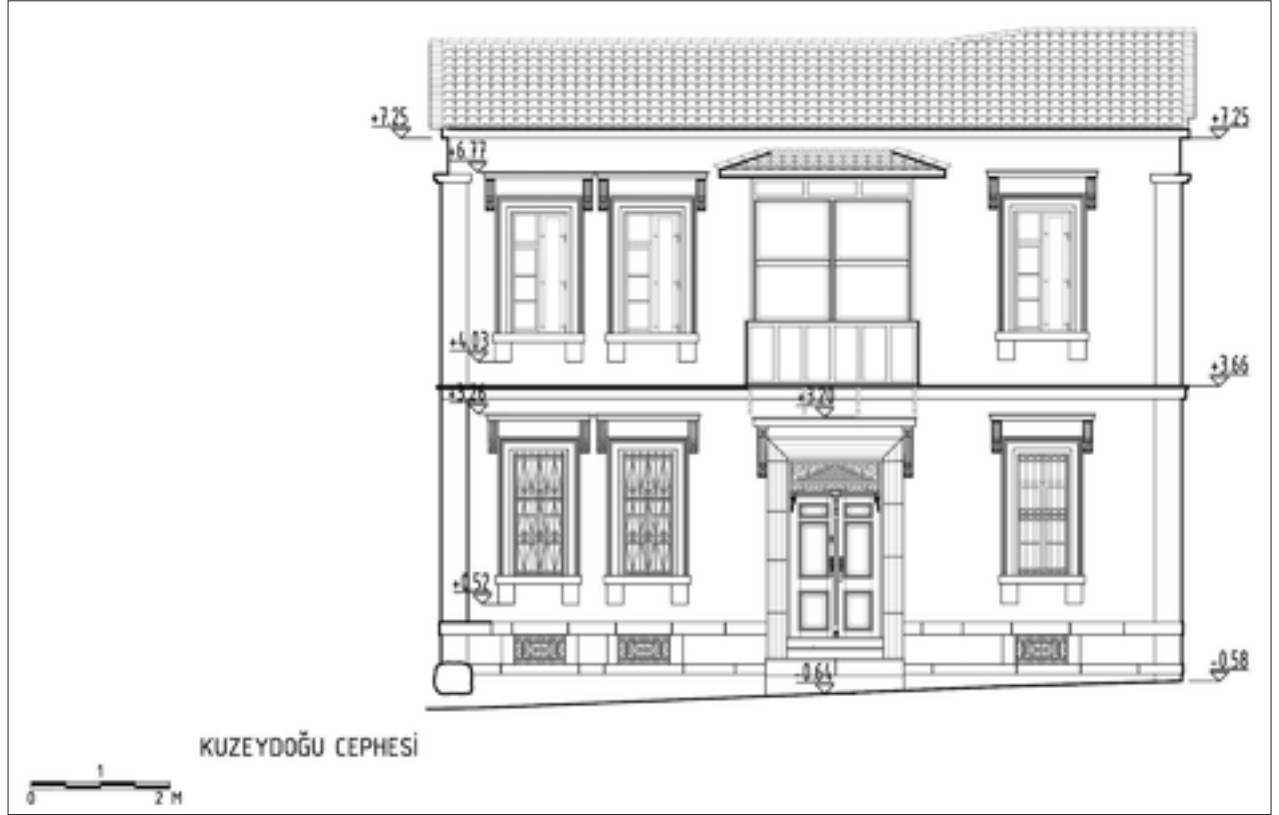
Şekil 19: Ön Cephe restorasyon önerisi.

Ön cephede yer alan kapalı cumba yenilenerek geleneksel sedirli bir oturma alanı düzenlenmiştir (Şekil 22). Yapısal olarak söve taşlarının kullanılamayacak durumda olanlarının değiştirilmesi ve onarılması kararlaştırılmıştır. Arka cephede, özellikle 1980 yılı sonrası eklenen betonarme kısımların kaldırılması önerilmiş ve balkonun yeniden yapılması önerilmiştir. Değiştirilmiş olan bütün kapı ve pencerelerin özgün nitelikteki detaylar gözetilerek yeniden yapılması kararlaştırılmıştır. Her iki cephenin de özgün nitelikteki harç ile yeniden sıvanması önerilmektedir.

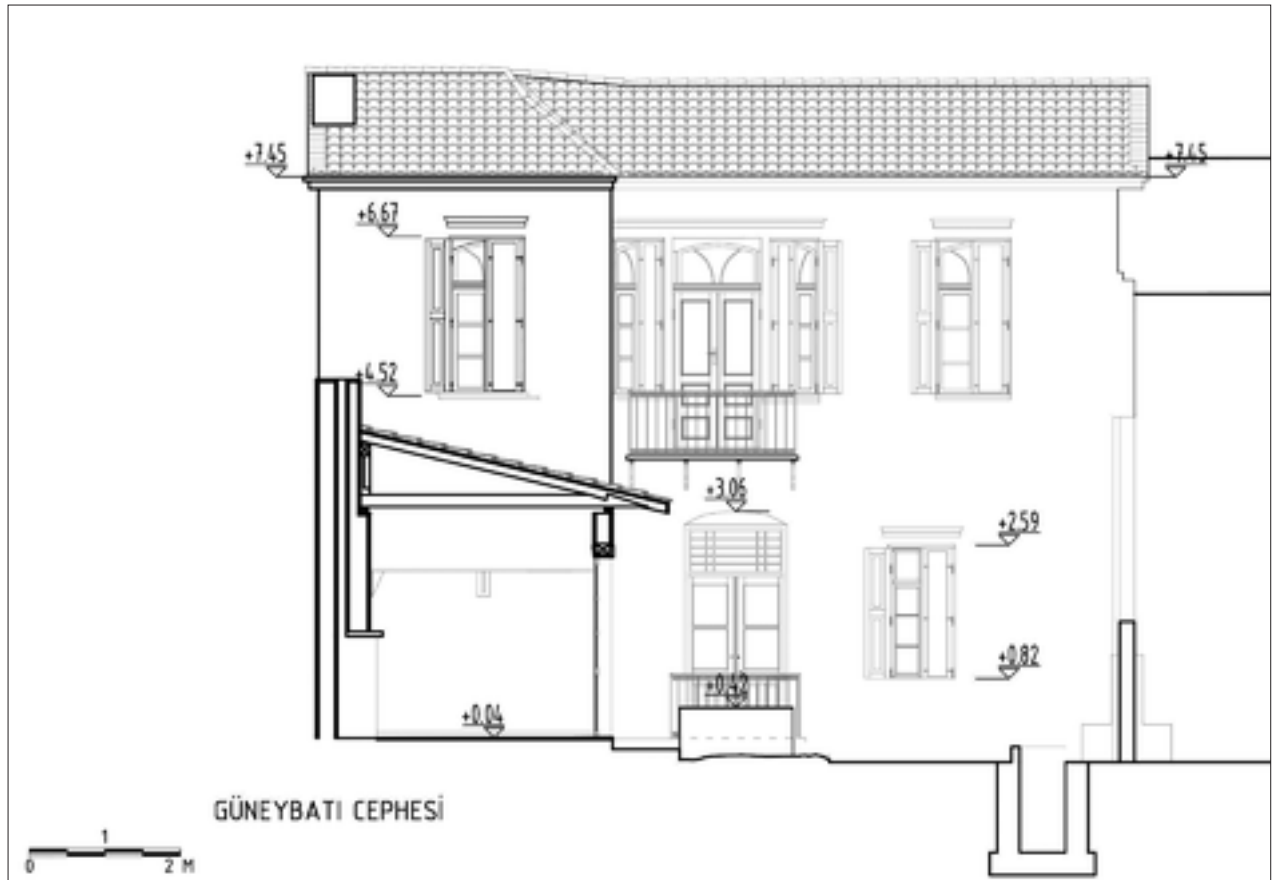
Şekil 20: Arka Cephe restorasyon önerisi.

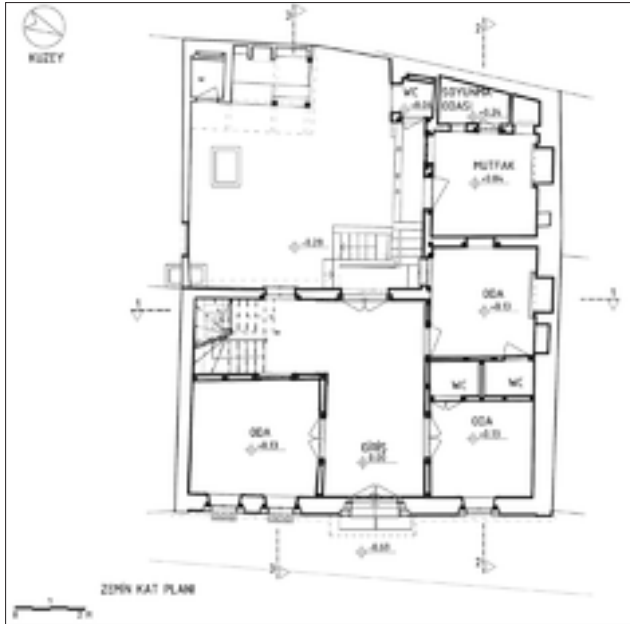
Şekil 21: Zemin kat planı restorasyon önerisi.

Sadece kahvaltı verileceği ve az sayıda personelin çalıştırılacağı öngörülerek, bu ek bölüm mutfak olarak kurgulanmış ve çalışanlara ayrılmıştır. Ortak kullanıma işaret eden bahçedeki mutfak ve tuvaletten oluşan ıslak hacim, restorasyon projesinde kullanıma dahil edilmiştir. Bahçeyle bu bölümü ayıran duvar kaldırılmıştır. Genelde yeme içme eylemi bahçede kurgulansa da hava durumuna bağlı olarak sofada kahvaltı yapılabilecek şekilde de bir oturma düzeni tasarlanmıştır. Bu alanda yeniden tasarlanan tuvaletlerdeki duvarlara eski hela taşlarının korunması sağlanarak bir cam arkasında sergilenecek şekilde asılmıştır. Birinci katta da odalar butik otel düzenine uygun, odalarda banyolar olacak şekilde dönüştürülmüştür (Şekil 21-22).

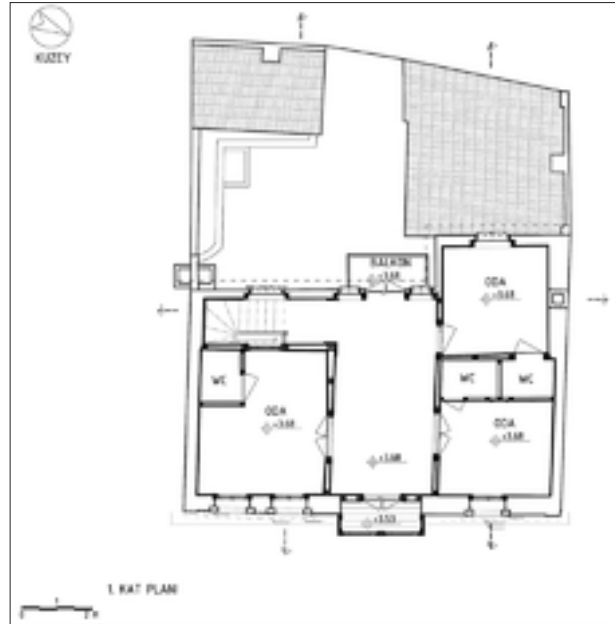
Şekil 22: Birinci kat restorasyon önerisi.

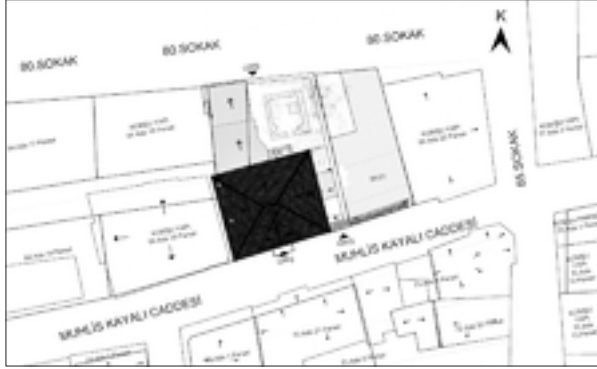
Şekil 2a: Rölöve vaziyet planı.

Yapının sağında 94 ada, 21 parselde boş bir arsa; solunda ise 58 cm mesafe ile 94 ada, 19 parselde bodrum + 3 katlı bir apartman bulunmaktadır (Şekil 1b, Şekil 2a, Şekil 2b, Şekil 9).

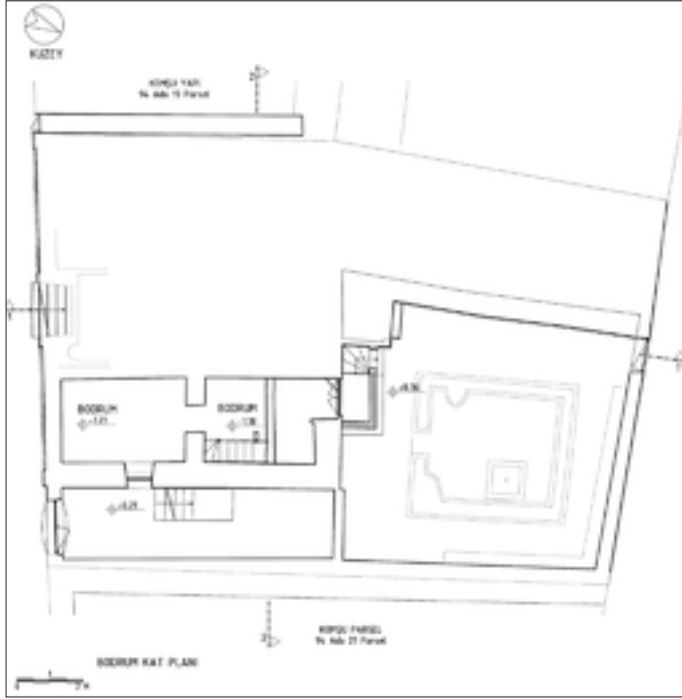
Şekil 3a: Bodrum kat planı.

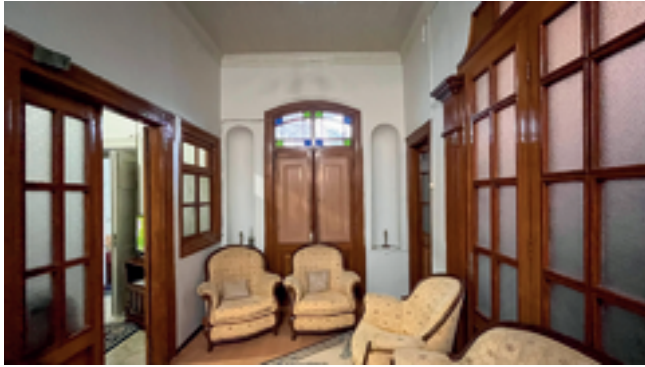
Şekil 4a: Zemin kat sofa, avlu y n .

dekoratif bir etki yaratılmıřtır. Kapının her iki yanında ampir  slupta ařap pilasterler bulunmaktadır (Şekil a4, Şekil 4b). Zeminden ulařılamayan merdivene, sonradan a ılmıř avludaki demir bir kapıdan eriřilmektedir. Bu d zenleme, yapının iki aile tarafından kullanılmasından kaynaklanmaktadır.

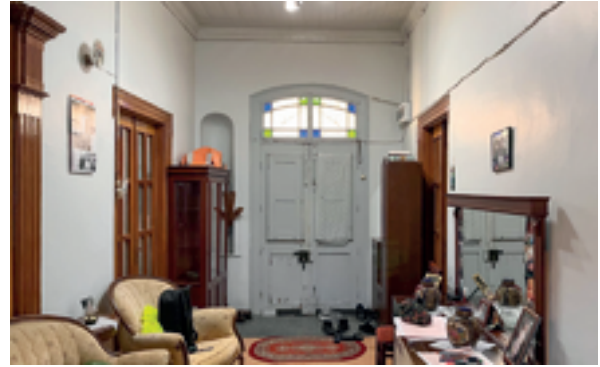
Şekil 4b: Zemin kat sofa, yol y n .

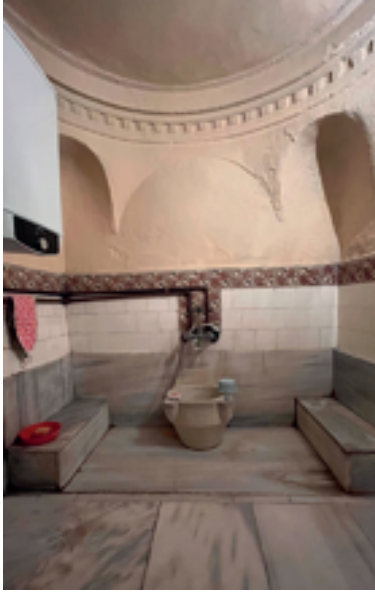
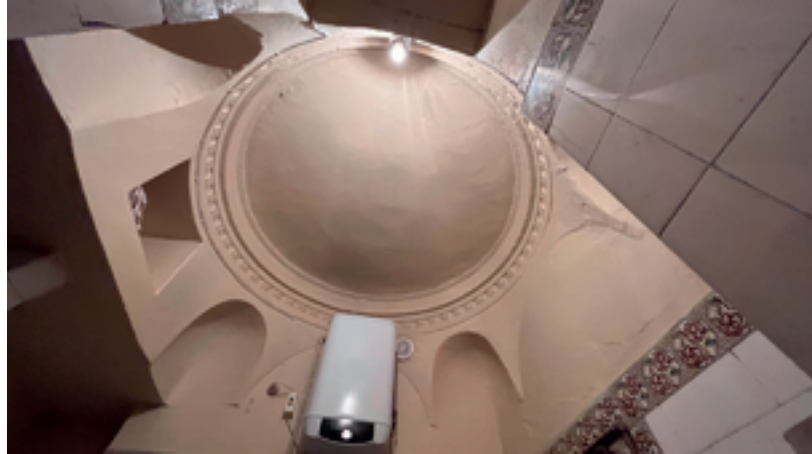
Şekil 6b: Hamamın tavan görünümü.

Şekil 6a: Hamamın iç görünümü.

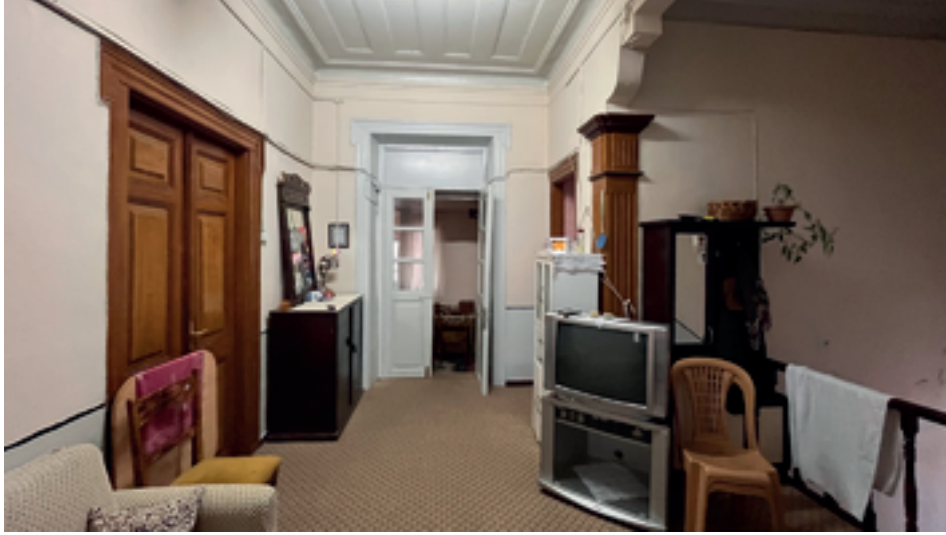
  ekil 7: Birinci kat sofa ve merdiven hol  , mutfak y  n  .

Birinci kata erişim; zemin katla ilişkisi kesilen özgün merdivene avludan tâli bir kapıyla girilerek sağlanmaktadır. Balansmanlı ahşap merdiven ile üst kat sofasına ulaşılır. Merdiven holü ve sofa arasındaki bağlantı, her iki yandan payanda ile desteklenen sarkan kiriş ve köşe sütunlu dekoratif bir şekilde geçilmiştir, köşelerde apmir üslupta ahşap köşe dikmeleri bulunmaktadır (Şekil 7). Sofa (101) ve merdiven ahşap tavanlıdır.

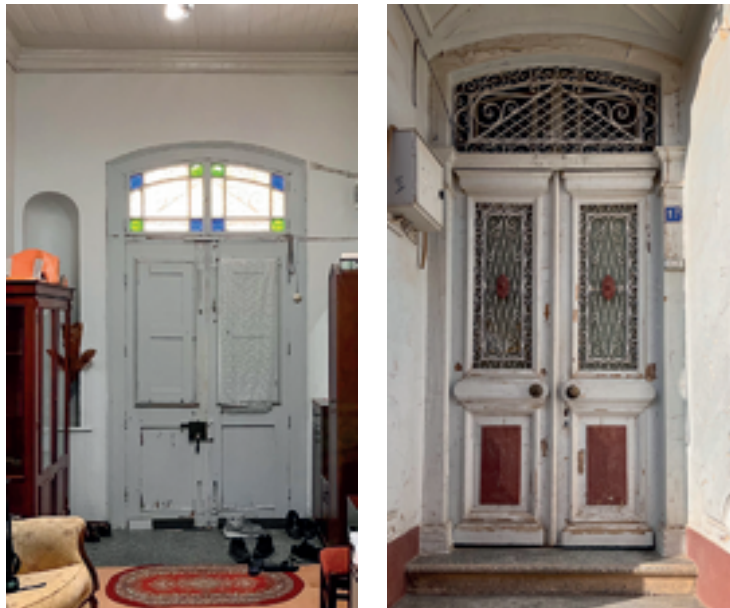
Şekil 10: Giriş kapısı iç ve dış görünümü.

Yapıya giriş, 5 adet mozaik basamakla içeri çekilmiş, ahşap çift kanatlı tepe pencereyi ferforje kapı ile sağlanır (Şekil 10). Kapı tablasında kırmızı vurgu ve buz mavisi fon kullanılmıştır. Köşelerde pilasterler, zemin ve birinci kat arasında kat silmesi, çatı kotunda üçgen alınlık ve kiremit üzeri simetrik çiçek motifleri yer alır.

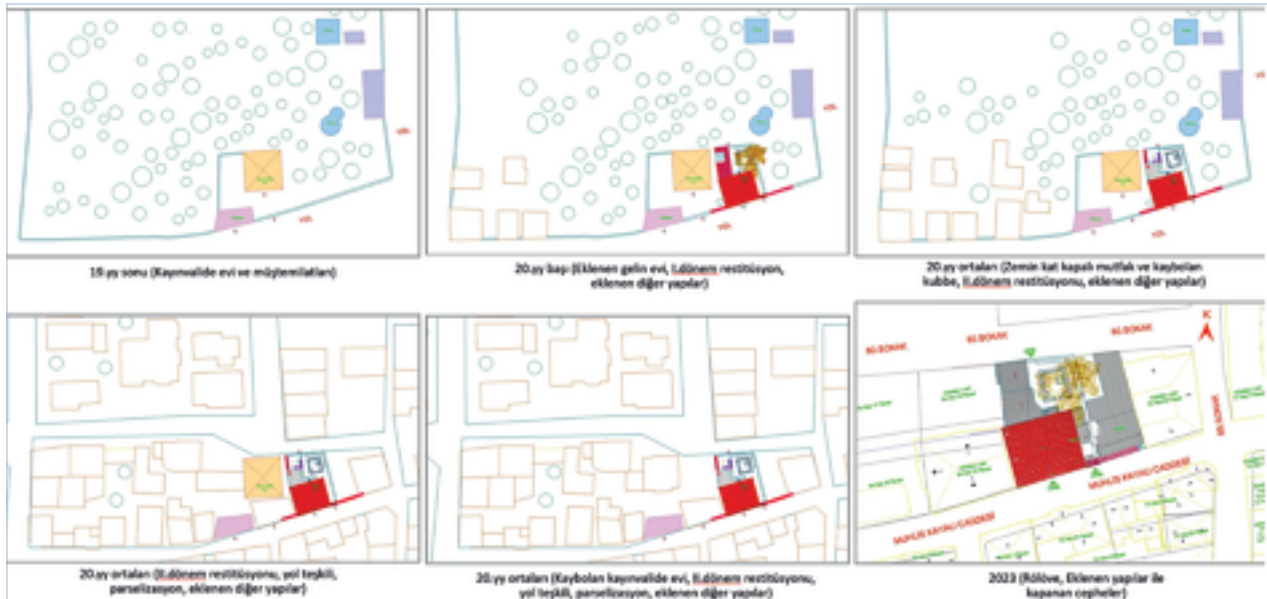
Şekil 12: Parsel ölçeğinde dönem analizi.

Yapının ilk inşaat tarihi hakkında kesin bilgiye ulaşılamamış, ancak ev sahibinden alınan bilgiler ve mevcut belgeler (hava fotoğrafları vb.) ışığında değerlendirildiğinde, 20.yy'ın başında inşa edildiği düşünülmektedir. Sözlü aktarıma göre yapı adasının tamamı bir aileye (Eminzade) aiti ve bağ /bahçe içerisinde yer alan tek bir konut vardı. İnceleme konumuz olan yapı 'gelin evi' olarak evin oğlu için inşa ettirilmişti. Hava fotoğrafları üzerinden yapılan inceleme bu anlatımı doğrulamış, aynı zamanda yapı adasındaki büyük değişim tespit edilebilmiştir. Yapı adasından günümüze sadece inceleme konumuz olan konut yapısı özgün olarak ulaşabilmiştir. Bu ev özelindeki yapı-parcel ilişkisi analizi göstermiştir ki; genişleyen ailenin barınma ihtiyacına cevaben, parceller parçalanmış, yola cephesi olan daha küçük parseli, yeni bir mimari anlayışla konutlar üretilmiştir. Yeterli veri olmadığı için bu tespiti Havran kent dokusu için genelleştirmek henüz mümkün olmasa da önemli bir tespit olduğu kanaatindeyiz (Şekil 12).

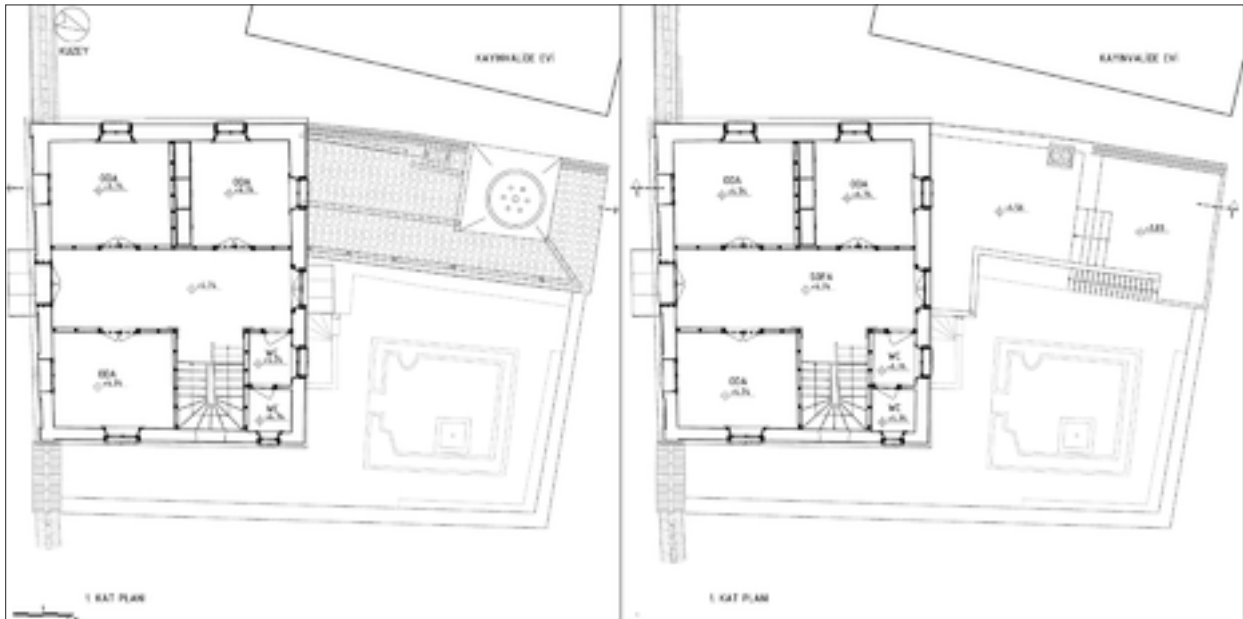
řekil 14: I. d  nem (solda) ve II. d  nem (sa  da) restit  syon 1. kat planı.

Birinci katta erişim zemin kattaki balansmanlı özgün ahşap merdivenden sağlanmaktadır. Zemin ile aynı plana sahip olan birinci katta sofaya açılan üç oda ve bir hela bulunmaktadır. Sofa ön ve arka cepheye balkonlarla açılmaktadır. Arka cephede müdahale sonrası terasa dönüşen balkon; mevcut izler ve ön balkon referans alınarak restitüe edilmiştir. Her iki kattaki hela mekânlarında özgün tavan korunmuş, aynı dönem örneği bulunamamakla birlikte, 205 ada 11 parseldeki (MSGSÜ RADA) özgün hela detayları referans alınarak restitüe edilmiştir (Şekil 14).
