BALIKESİR HAVRAN'IN MİMARLIK MİRASI - III

# HAVRAN'DA BATI ETKİLİ EVLER, TİCARET, KAMU YAPILARI VE KORUMA PROJELERİ

CİLT III: HAVRAN'DA BATI ETKİLİ EVLER, TİCARET, KAMU YAPILARI ve  
KORUMA PROJELERİ

**Atıf:** Yerlikaya, E. & Çobancaoglu, T. (2026). Geleneksel Kâgir Havran Evi ve Ahşap Müştemilatının İncelenmesi Üzerine Bir Çalışma: 74 Ada 20 Parsel. İçinde: D. Ulusoy Binan, K. Güler & D. S. Eyüpgiller (Ed.), *Balıkesir Havran’ın Mimarlık Mirası* (Cilt III: Havran’da Batı Etkili Evler, Ticaret, Kamu Yapıları ve Koruma Projeleri) ss. 1-16. Ege Yayınları, İstanbul.

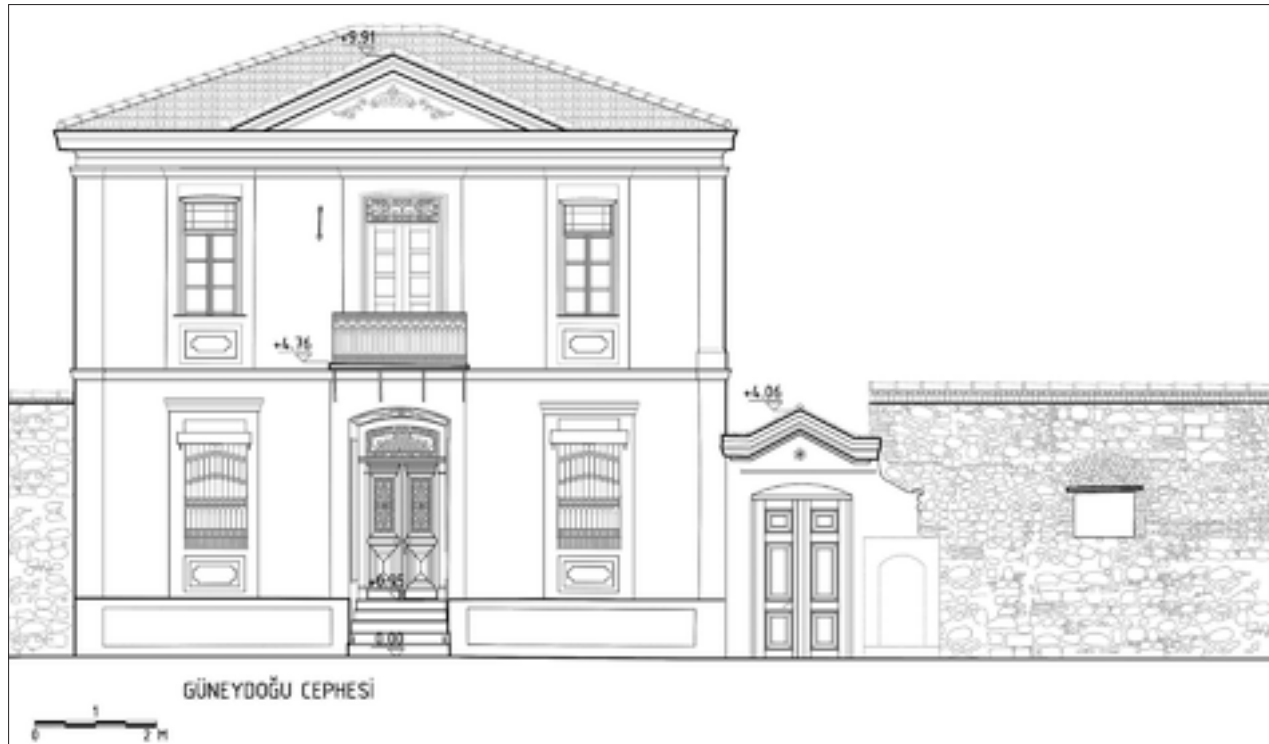
Şekil 15: I. Restitüsyon ön cephe silüeti.

Yapının ön cephesi en gösterişli cephedir; giriş içeri çekilmiş ve beş mozaik taş basamakla yükseltilmiştir. Cepheye dört pencere ve iki kapı bulunur; zemin kattaki pencerelerde cumbalı ferforje korkuluk ve saç güneşlikler vardır. Zemin ve birinci kat arasında kat silmeleri, pencerelerde çıkma başlıklar ve silme ile derinlik vurgusu güçlendirilmiştir. Kapı ve pencereler basık kemerlidir; ana giriş çift kanatlı, işlemeli ahşap ve ferforje camlıdır. Birinci kat balkon kapısı; 1992 tarihli Mimar Cengiz Bektaş'a ait fotoğrafa (Salt Arşivi) dayanarak ahşap ve iki kanatlı olarak restitüe edilmiştir (Şekil 17b). Balkon döşemesi merandır desenli demir paraçollerle taşınır; üstünde floral kabartmalı üçgen alınlık yer alır. Sağdaki bahçe duvarında çeşme, kemerli ahşap kapı ve üçgen alınlıklı geçiş vardır.

Arka cephede zemin katta tuvalet penceresi, sofa  ıkı ı ve mutfak kapıları; birinci katta tuvalet, oda pencereleri ve  ncepdeki balkon detaylarının yorumlanmasıyla restit e edilen arka balkon bulunur (  kil 15,   kil 16,   kil 18 ve 19).

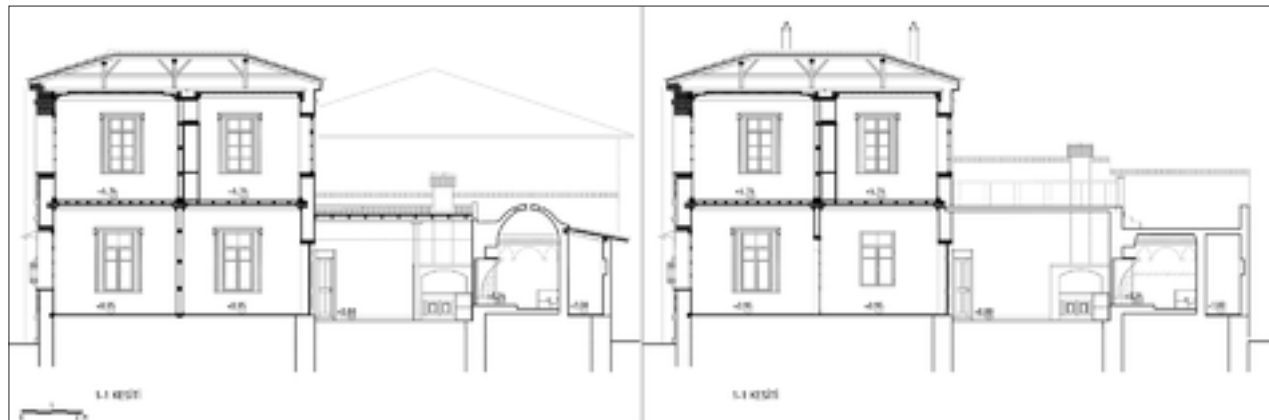
Şekil 16: I. dönem (solda) ve II. dönem (sağda) 1-1 Kesiti.

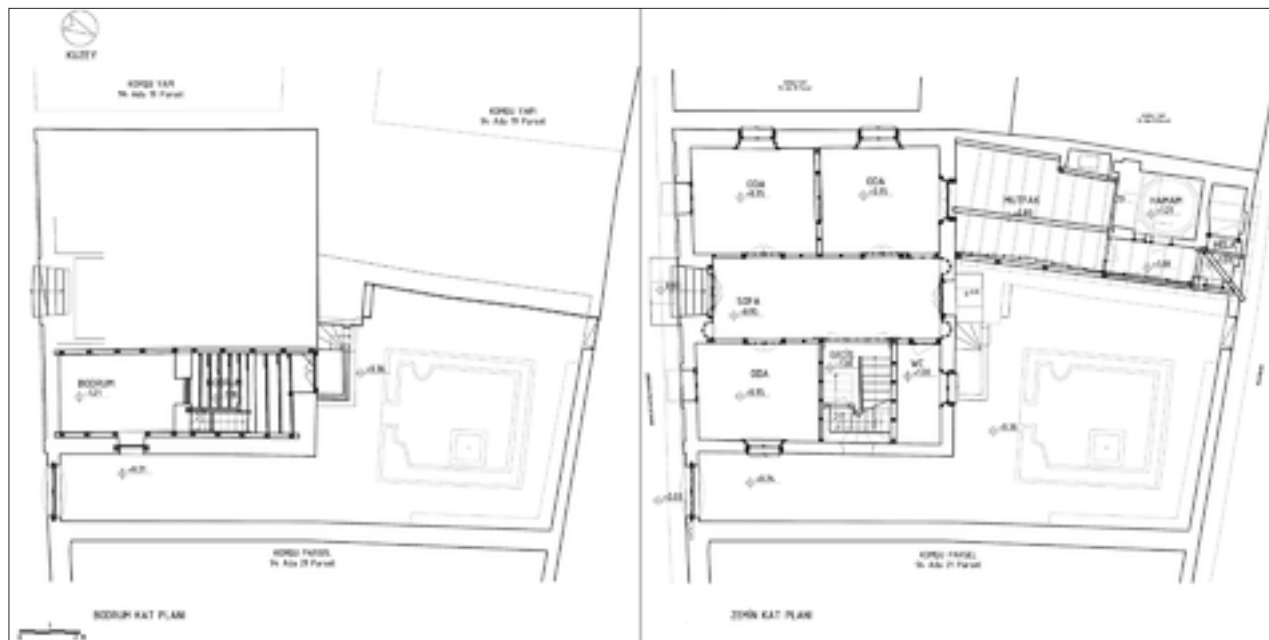
Şekil 20: Restorasyon bodrum ve zemin kat planı.

Restorasyonda bodrum ve zemin kat merdiven eriřimi yeniden a ılarak bodrum kullanılabilir h le getirilecek. Yarı a ık mutfak  zg n ahřap tařıyıcı ve kiremit  atı ile yeniden inřa edilecek, ahřap dikmeler arasına slidemaster cam sistemi konacak. Zemin kat tuvalet penceresindeki demir korkuluk kaldırılacak, kapatılmıř pencere er a ılacak. Hamam kubbesi iz olarak korunacak, tavanına m dahale edilmeyecek. Sofadaki ikinci d nem kapı servis penceresi olarak al minyumdan deęiřtirilecek, yarı a ık mutfaęa baęlı oda soęuk mutfak olarak kullanılacak.  n cephe odası yemek odası olacak, kaybolan pencere  zg n tasarıma uygun yenilenecek; tuvaletler mermer d şemeyle tamamlanacak.

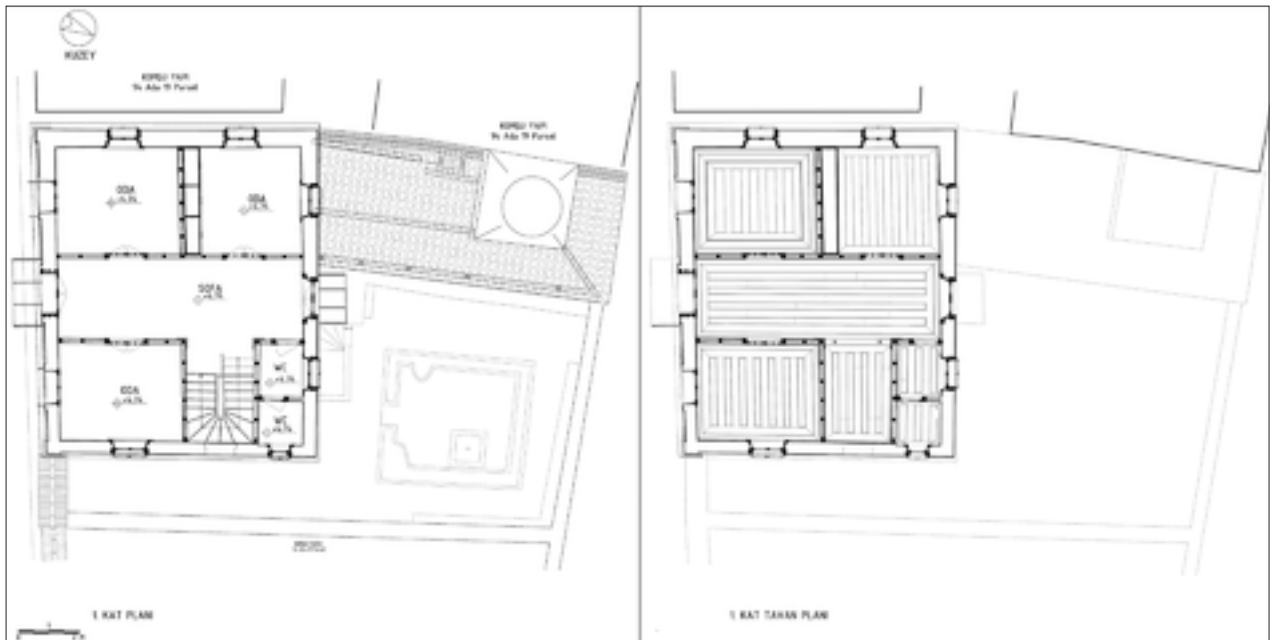
řekil 21: Restorasyon 1. kat ve tavan planı.

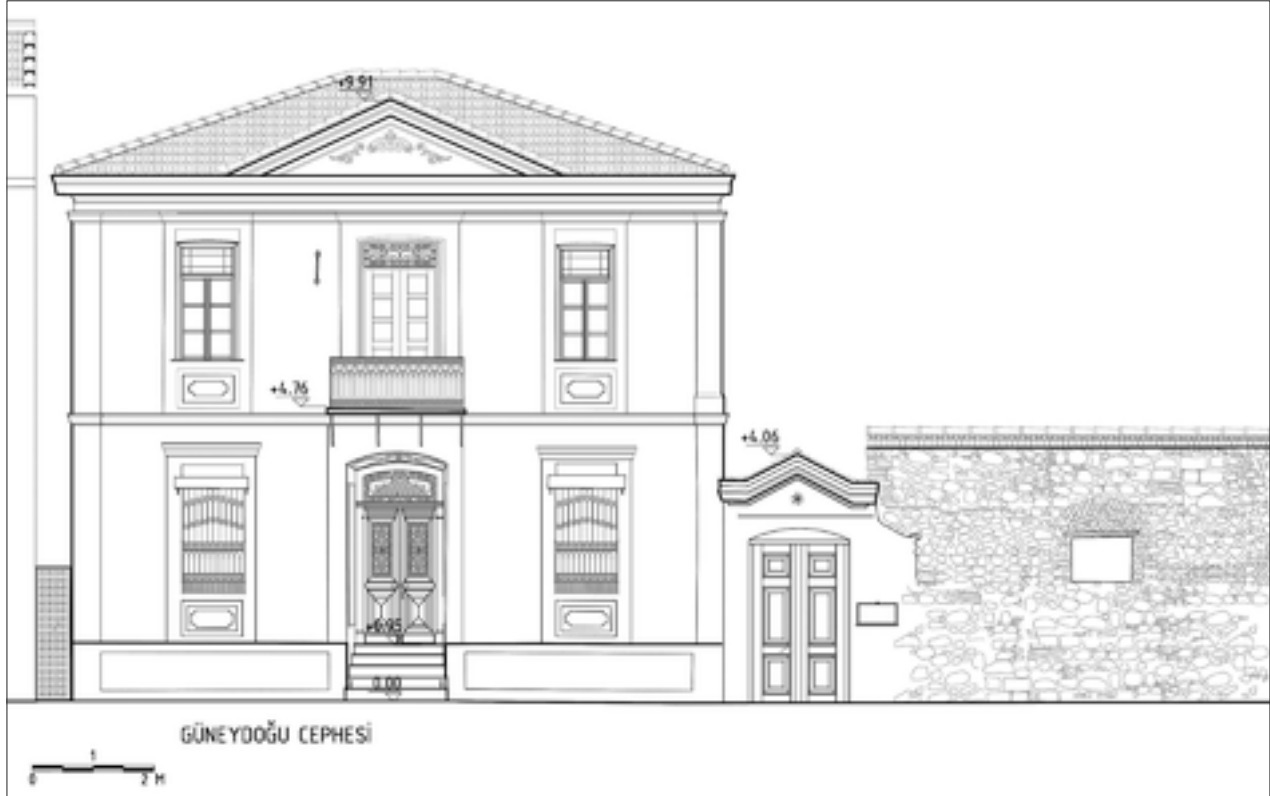
Şekil 22: Restorasyon ön cephe silüeti.

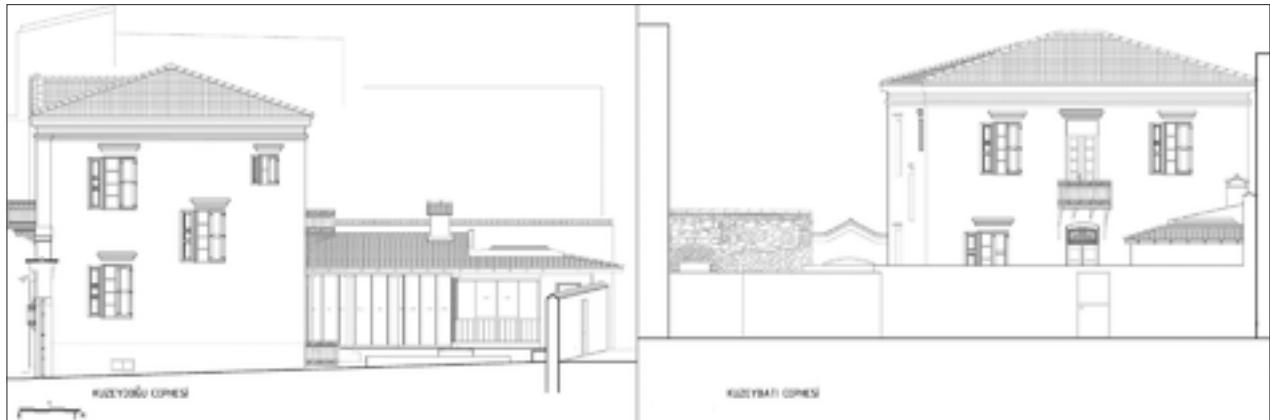
Şekil 23: Restorasyon sağ yan ve arka cephe.

Arka cephede niteliksiz beton ekler kaldırılacak, yarı a ık mutfak  zg n str kt r  ile tekrar inřa edilecek ve birinci kat avlu balkonunu d rt demir para olle tařınarak yeniden yapılacaktır. Cephedeki muhdes borular kaldırılacak, sıvalar onarılacak ve  zg n renklerle boyanacaktır. Zemin kat tuvalet penceresindeki demir korkuluk kaldırılacak ve cephedeki t m elemanların bakım ve onarımı yapılacaktır.

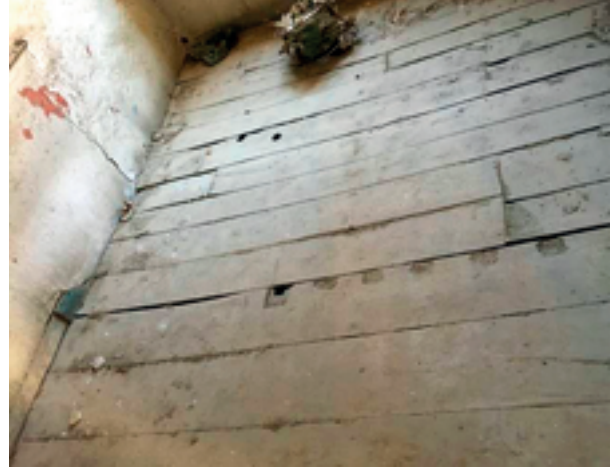
Şekil 4: Birinci katta, kaldırılmış merdivenin korkuluğu izi.

Hüseyin Seven Caddesi'ne bakan bir diğer odaya yine holden ulaşılmaktadır. Oda zemininde bulunan baston ve baba izleri mekânın özgün halinde merdiveni barındırdığı, ancak sonradan merdivenin sökülerek döşemenin kapatıldığı ve mekânın odaya çevrildiği anlaşılmaktadır (Şekil 4). Ayrıca, hol ile arasında bulunan duvarın da sonradan örüldüğü anlaşılar. Zemin kaplaması masif ahşap kaplama olup tavanı çıta ile desen yapılmış özgün ahşap kaplamadır. Duvarlar, harman tuğla ile örülmüş yığma duvardır. Mekânın muhdes metal bir penceresi bulunur. Ayrıca geçmişte depoya bakan penceresine ait boşluğun duvar örülerek doldurulduğu görülmektedir.

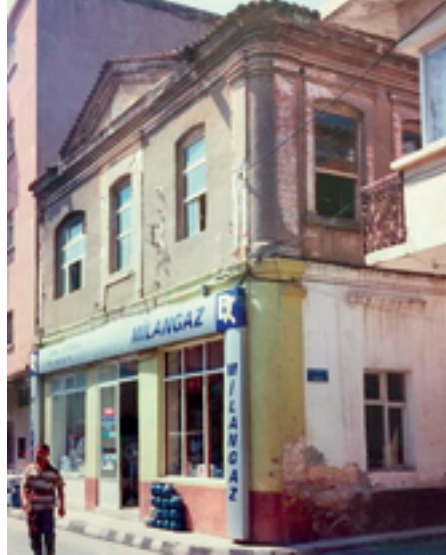
Şekil 10: Cephede silmelerin yer aldığı döneme ait fotoğraf.

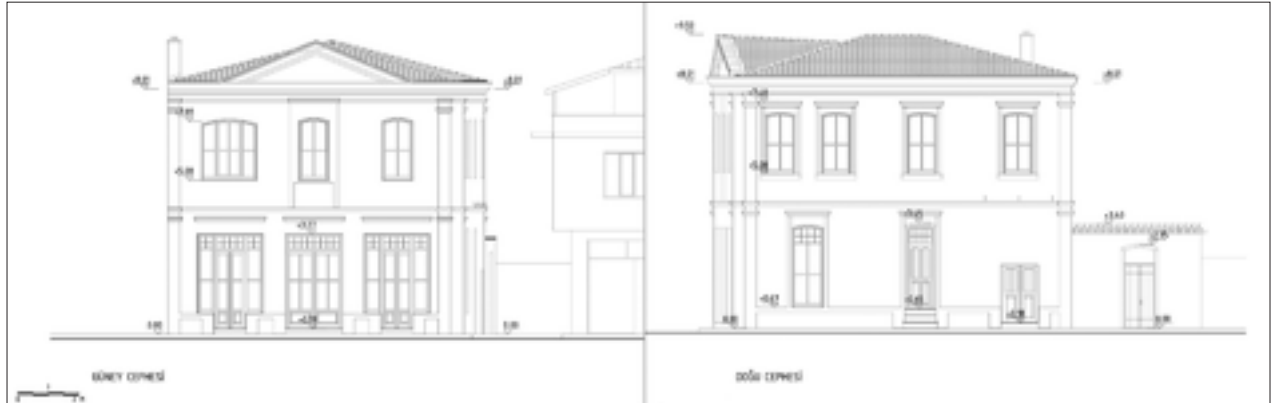
Şekil 11: Restitüsyon cepheler.

Restorasyon için yapının ele alınışında yapı bütünlüğü ve özgünlüğü göz önünde bulundurulmuştur. Yukarıdaki bölümde ortaya konmuş olan sebeplerden ötürü bina strüktürünün bütünlüğünü, yapının özgünlüğünü koruduğu görülmektedir. Mekân kurgulanması ve malzeme kullanımında tarihte belirli bir geçiş dönemini yansıttığı sonucuna varılmıştır. Bu nedenle yapının özgünlüğünün ve bütünlüğünün bozulmadan, kendisini tehdit eden unsurlara karşı koruyabilmek amacıyla hasarlı noktalarının onarılması ve özgün kullanımının devamının sağlanması yönünde bir düzenleme önerilmiştir. (Şekil 9-10-11).

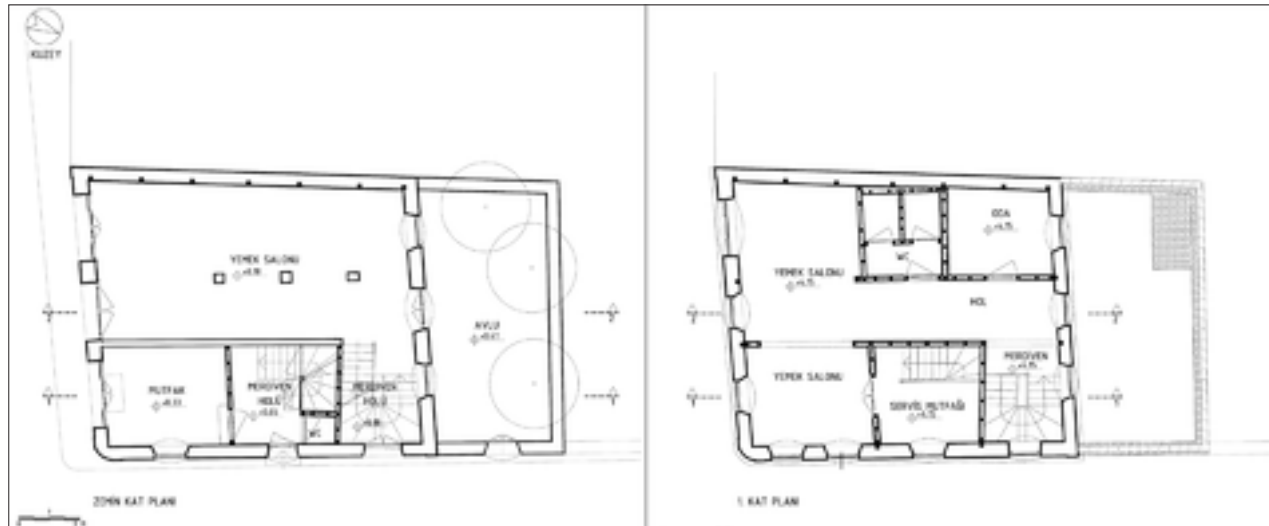
Şekil 12: Restorasyon kat planları.

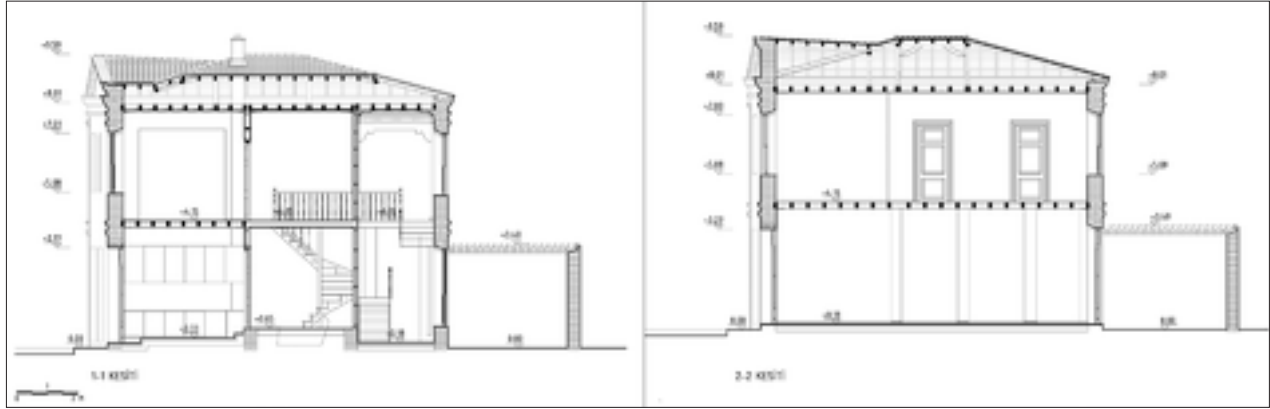
Şekil 13: Restorasyon kesitler.

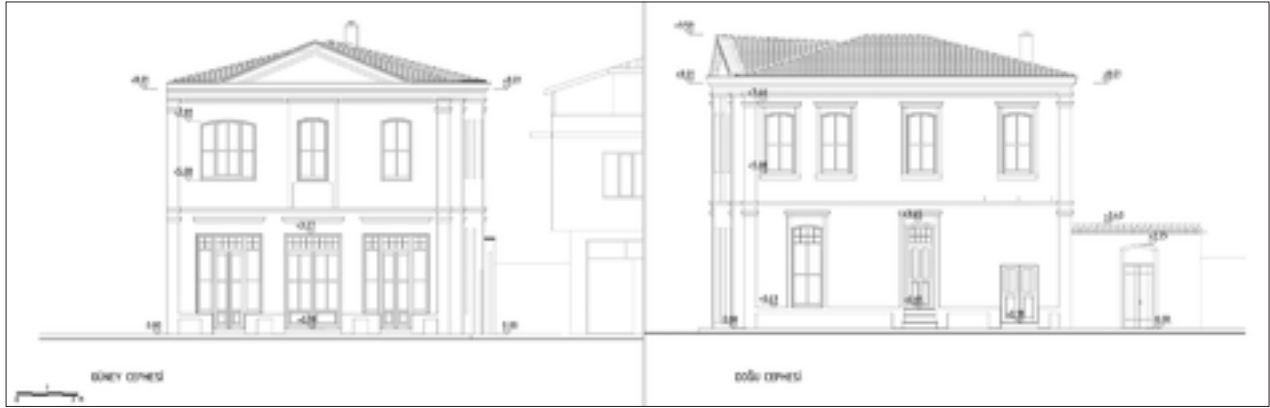
Şekil 14: Restorasyon sonrası cephelerin görünüşleri için öneriler.

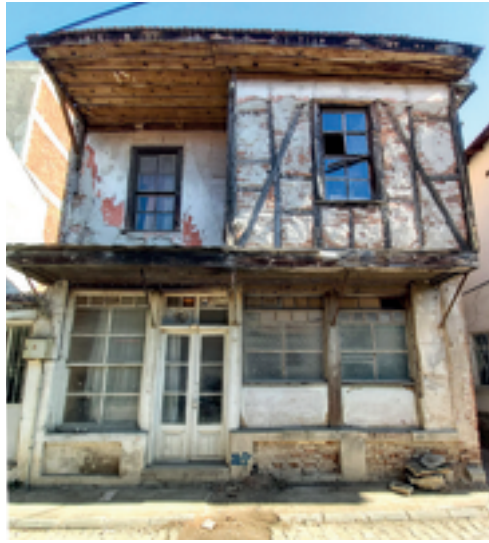
Şekil 1: Ön cephe.

Havran'ın en önemli ticaret akslarından Cumhuriyet Caddesi'ne açılan 232. Sokak ile 230. Sokak kesişimindeki 68 Ada 22 Parsel'de bulunan binanın zemin katı ticari işlevde kullanılmıştır (Şekil 1). Bina yaklaşık 7 metre genişlik ve 6 metre derinlikteki parsel içerisinde bulunmaktadır. Bitişik düzende yer alan parselin küçük olması dolayısıyla bina tüm parselde yerleştirilmiştir (Şekil 2).

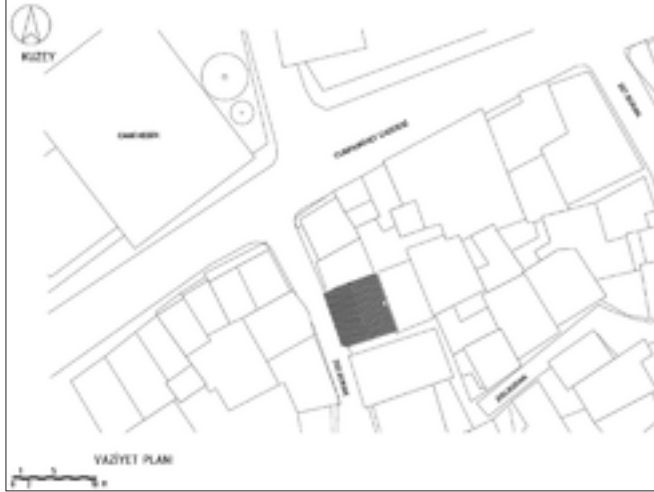
Şekil 2: Vaziyet planı.

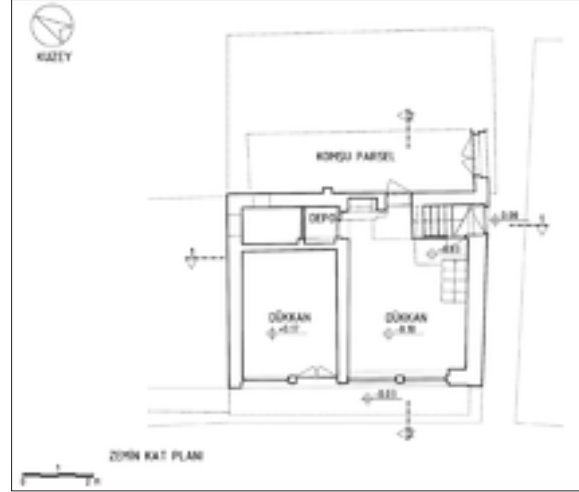
Şekil 3: Zemin kat planı.

**Zemin Kat:** Zemin kat dükkân girişi ön (batı) cepheden olduğu için konut olarak kullanılan üst kata giriş güneyindeki 230. Sokak'tan yapılmaktadır. Dükkânın kotu ise sokak kotundan bir basamak kadar yüksektir. Mevcut durumda binanın zemin katında olarak kullanılan 3 adet mekân vardır. Bu mekanlardan ikisi dükkân olarak kullanılmaktadır. Dükkânlardan birinin (Z-01) girişi ön cepheden sağlanmakta ve halen ticari işlev devam etmektedir. Sokaktan bir basamakla girilen mekânın duvarları ve tavanında muhdes kaplama yapılmış olmasına karşın ahşap döşeme kaplamaları ve doğramaları özgündür (Şekil 3, Şekil 7)

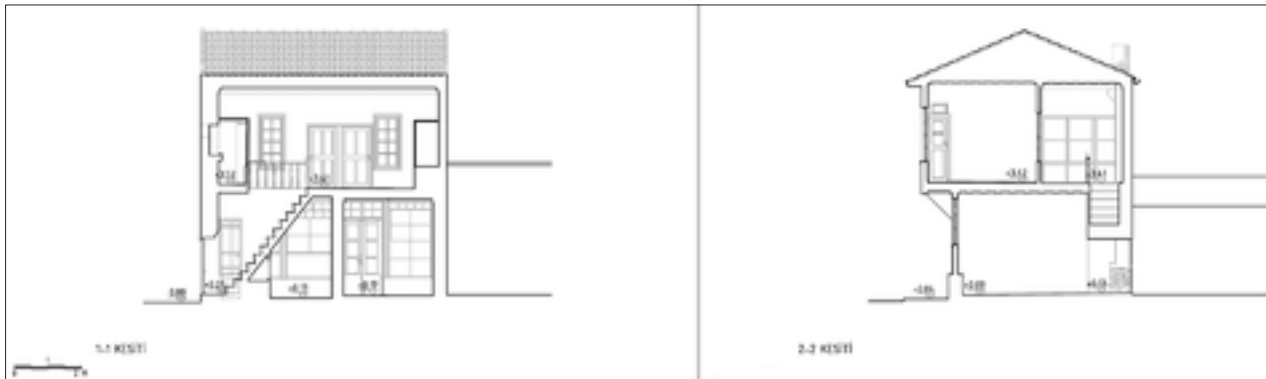
Şekil 4: Kesit 1-1 ve 2-2.

Zemin kattaki diğer mekâna (Z-03) giriş ise binanın güney cephesinde bulunan kapıdan sağlanmaktadır (Şekil 6). Ancak binaya ait olan kapı mevcut durumda kullanılmamaktadır. Binanın iki yan tarafındaki komşu parseller de aynı mülk sahibine ait olduğundan, komşu parseldeki kagir binanın içinden geçilerek iki bina arasındaki kapı aracılığı ile zemin kattaki Z-03 mekanına ulaşılmaktadır (Şekil 5). İçinde bir ocak olan mekândan depo olarak kullanılan Z-02 mekanına geçiş vardır. Buradan konut kısmına erişim sağlayan bir kapı da mevcuttur. Halihazırda binanın özgün girişi kullanılmadığı için üst kata erişim için Z-03 mekanındaki bu kapıdan geçiş sağlanmaktadır. Mekanın tavan kaplamaları özgün ahşaptır. Zemin ise şaptır. Cephe doğramaları ise özgün değildir. Kapı, konut kısmına çıkan merdivene bağlanmaktadır (Şekil 4).

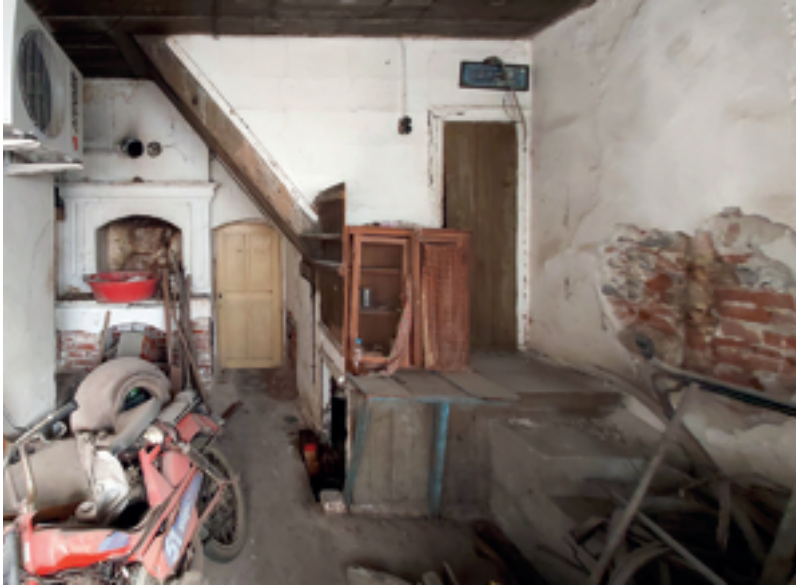
Şekil 5: Z-03 Mekanı - Dükkân.

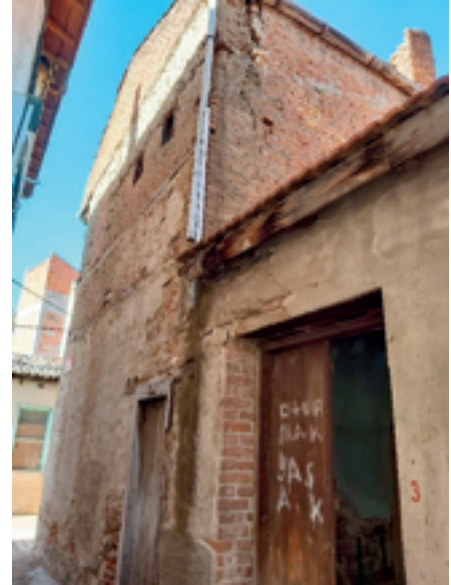
Şekil 6: Binanın sağ cepheden olan girişi ve komşu parselden olan girişi.

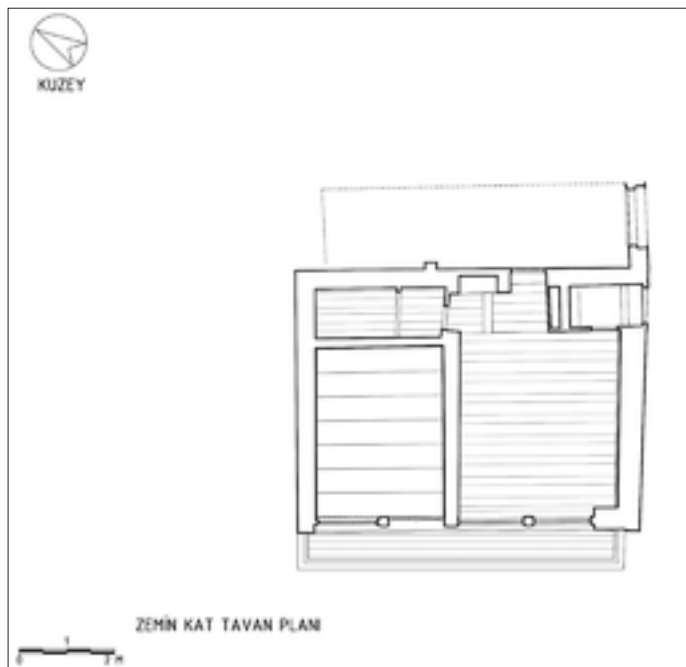
Şekil 7: Zemin kat tavan planı.

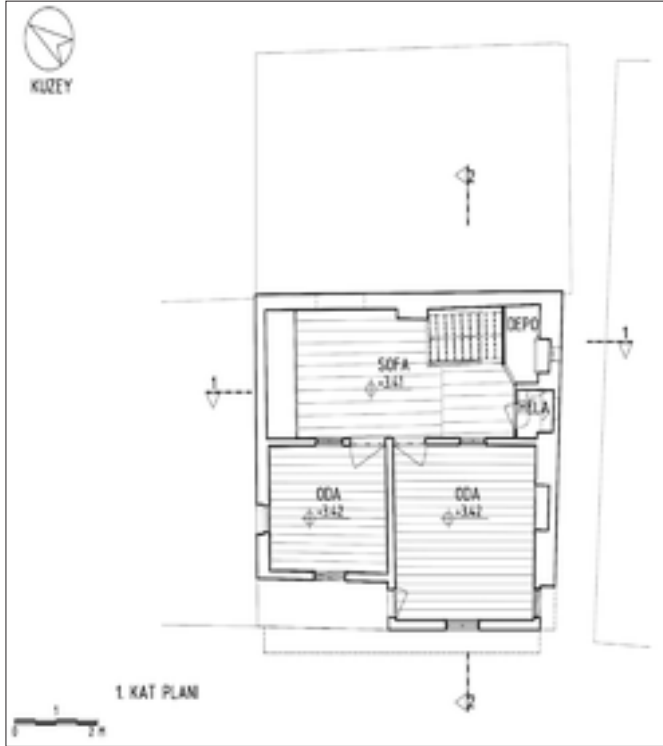
Şekil 9: 1. Kat planı.

106 numaralı oda, önünde balkon olduğu için daha küçüktür. Her iki odanın özgün döşeme ve tavan kaplamaları korunmuştur. Batı cephesi ve sofa pencereleri ahşap giyotin, kuzey cephe penceresi ise kanatlı pencere (Şekil 9).

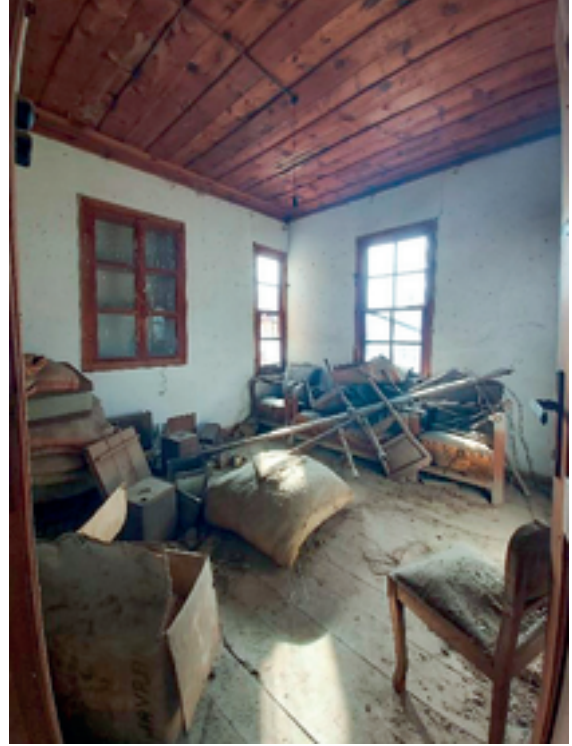
Şekil 10: 104 Oda.

104 numaralı oda, kareye yakın formda olup batı cephesindeki çıkma üzerinde yer alır (Şekil 10). Bu odadan ahşap bir kapı ile balkona (105) geçilir. Balkon da çıkma üzerinde konumlanmış olup zemini plastik esastaki malzeme ile kaplı, tavanı ise ahşap kaplamalıdır. Balkon korkulukları hasarlı olduğundan sökülmüştür.

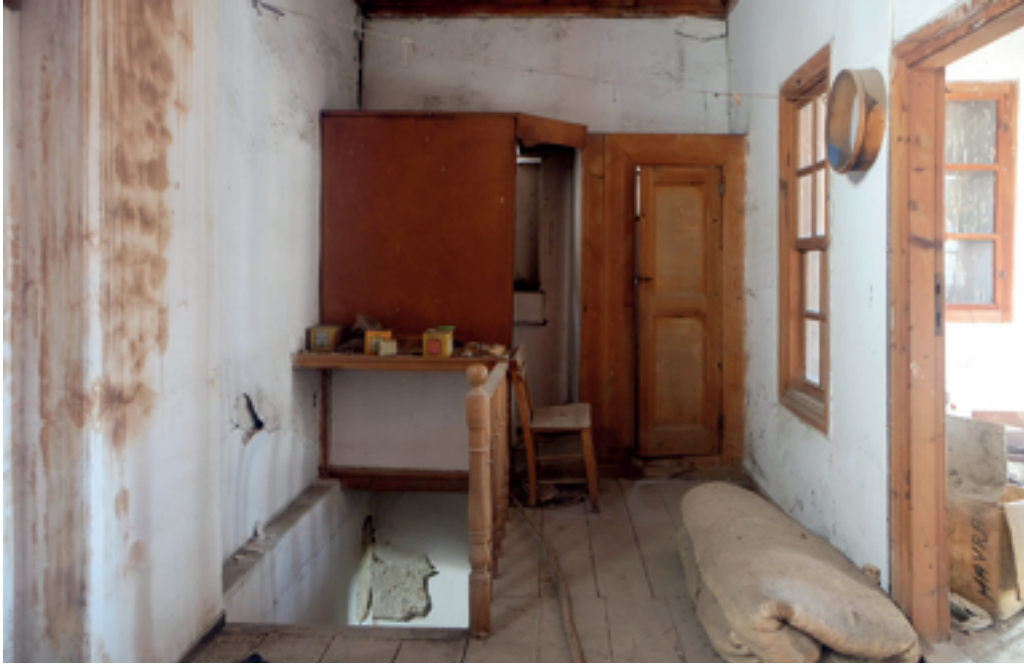
Şekil 11: Sofadaki ıslak hacim kısmı.

102 numaralı mekân merdiven boşluğu üzerinde çıkmadır. Mevcut durumda depo olarak kullanılsa da lavabosu olan ıslak hacimdir. Zemini şap, duvar ve tavanı ahşap kaplı olup sofa kotundan bir basamak yüksektir. (Şekil 11) 103 numaralı mekânda da özgün hela taşı mevcuttur. Giriş kapısı ahşap, zemin taş, tavan ise boyadır. Her iki mekânda güney cepheye açılan birer adet pencere mevcuttur.

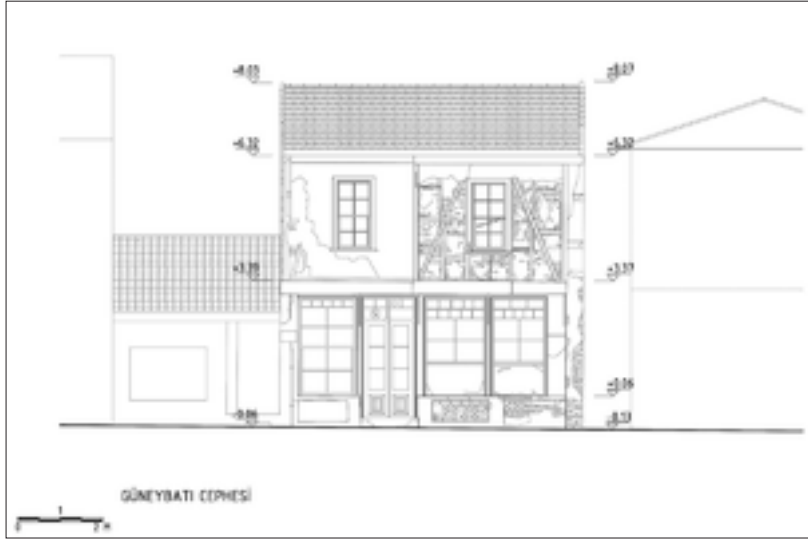
Şekil 12: Batı cephesi rölöve çizimi.

Birinci kat batı cephesinde 2 adet giyotin pencere vardır. Pencere oranları geleneksel oranlardadır. Bir kat boyunca devam eden çıkmanın bir bölümü açık olarak, bir bölümü oda içinde değerlendirilmiştir. Bu da cephe hareketliliği sağlamıştır (Şekil 12).

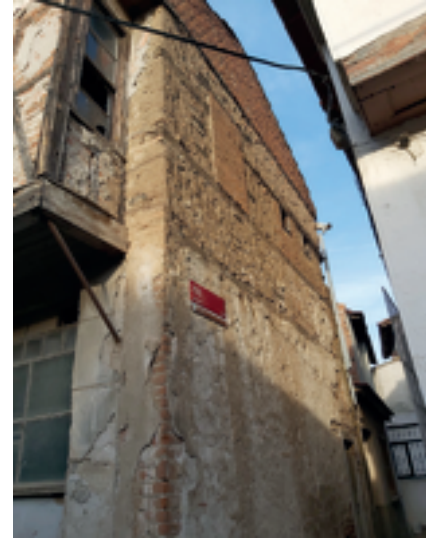
Şekil 13: Güney cephesi.

Birinci katın bu cephesinde büyük oranda kerpiç yapım sistemi açıklık ve ıslak hacim bulunan kısımlarda tuğla sistemin kullanıldığı gözükmemektedir. Aynı zamanda kat hizalarında ve açıklık olan kısımlarda bulunan ahşap kiriş, hatıl ve lentolar mevcuttur. Binanın batı cephesinde bulunan çıkma kısmının güney cephesinde ise ahşap giyotin pencere mevcuttur (Şekil 13; Şekil 14).

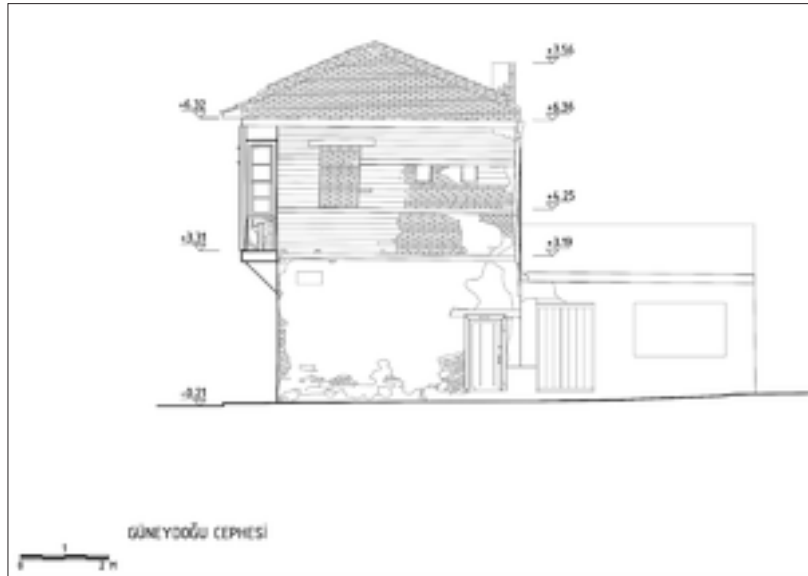
Şekil 14: Güney cephe rölöve çizimi.

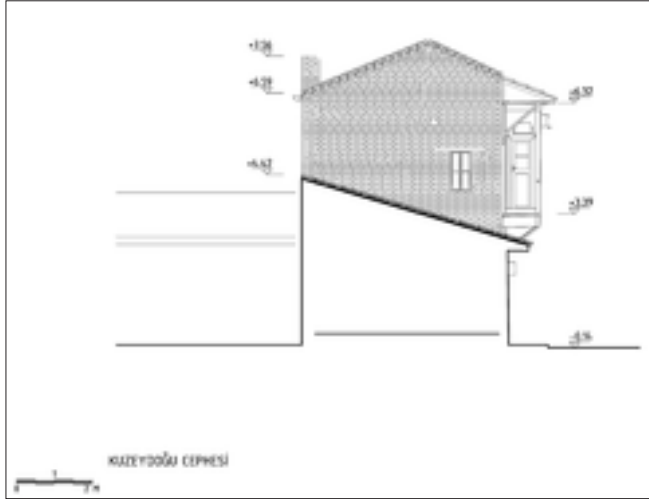
Şekil 16: Kuzey cephesi rölöve çizimi.

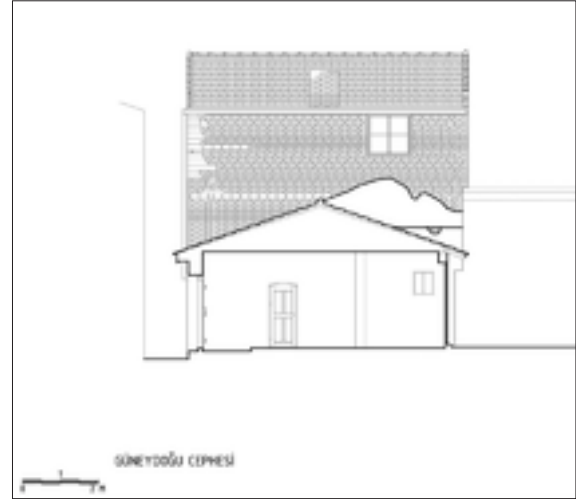
Şekil 17: Doğu cephesi rölöve çizimi.

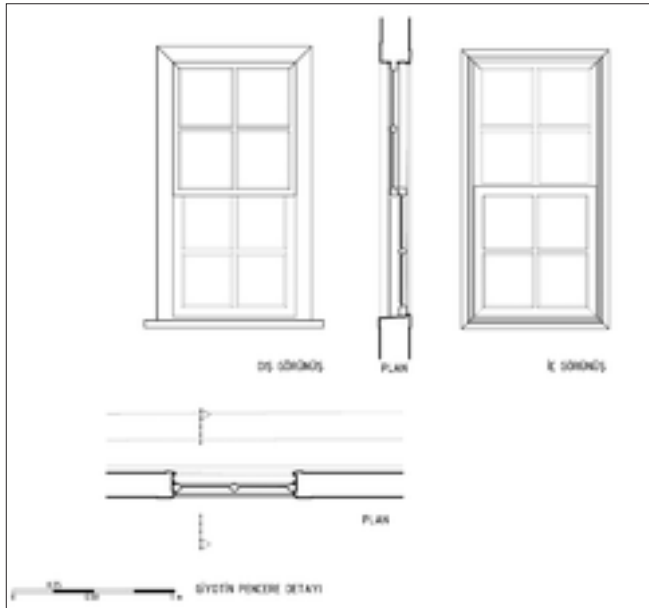
Şekil 18:  
Batı cephe giyotin pencere detayı çizimi.

**Yapı Elemanları Özellikleri:** Binada bulunan bazı yapı elemanları özgün nitelikleri ile korunmuş, bazıları ise zamanla değiştirilmiştir. Binada 6 farklı tip kapı, 5 farklı tip pencere bulunmaktadır (Şekil 18). Zemin katta bir adet özgün ocak mevcuttur. Ancak yapı elemanlarının tamamı bakımsızlık nedeniyle hasarlı durumdadır.

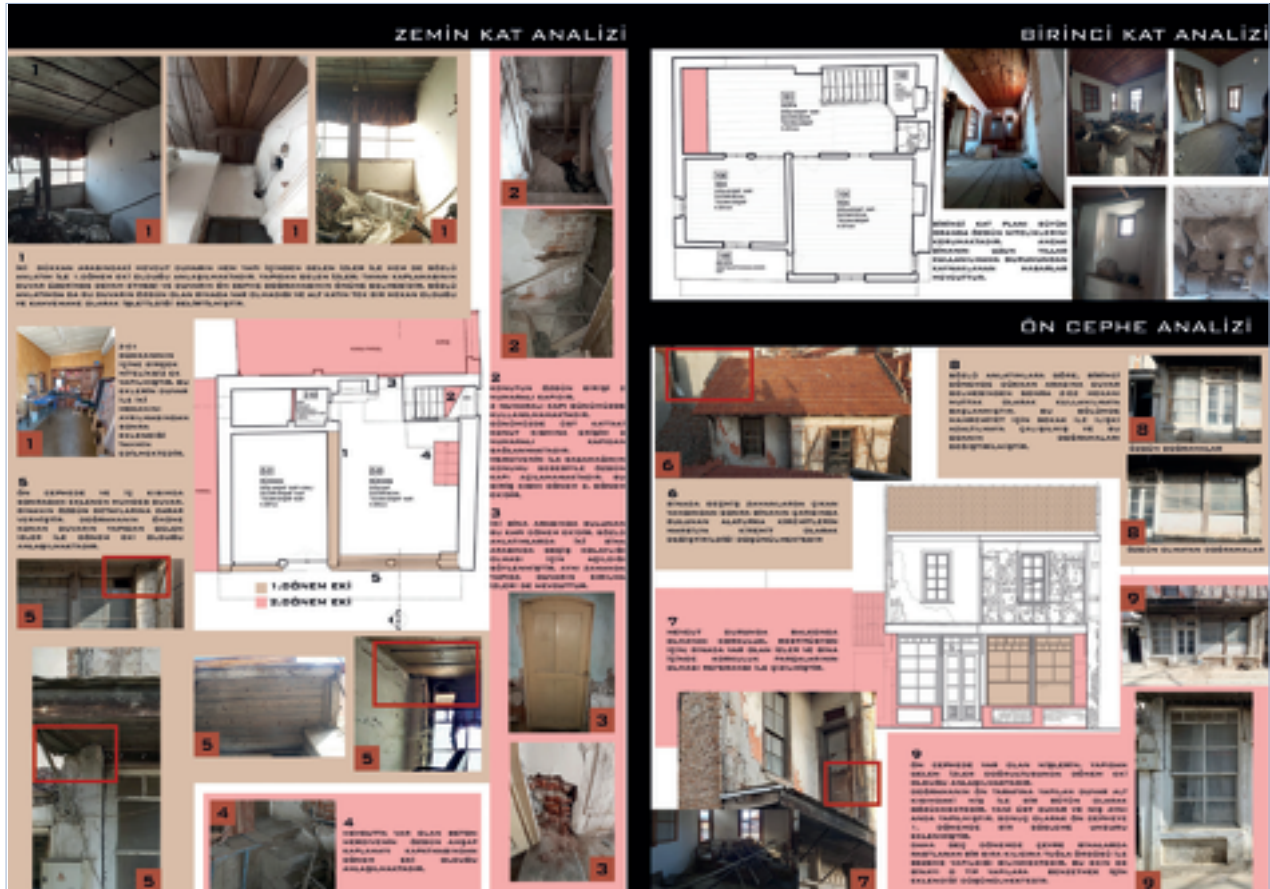
Şekil 19: Güvenilirlik paftası.

Restitüsyon yaklaşımında izlenen ilkeler numaralandırılarak belirlenmiştir: **1. Yapıdan gelen izler;** **2. Yapı içinde karşılaştırma** (yapının mevcut mimari öğelerinin karşılaştırılması); **3. Aynı dönemlerde inşa edilen yapılar ile karşılaştırma;** **4. Mimari gereklilik** (konutun ihtiyacı olarak belirlenen öğeler); **5. Sözlü anlatım** (Şekil 19).

de aynı dönemde yapılmış ve günümüze özgün nitelikleri ile gelebilmiş başka yapıların analojik verileridir. Aynı zamanda duvarların üzerinden alaturka kiremit kalan bir kısmın olması da bu varsayımı güçlendirmektedir. Sonuç olarak mevcuttaki Marsilya kiremit kaplaması 1. dönem eki olarak değerlendirilmiştir ve restitüsyon önerisinde çatı kaplaması alaturka kiremit olarak düzenlenmiştir (Şekil 19).

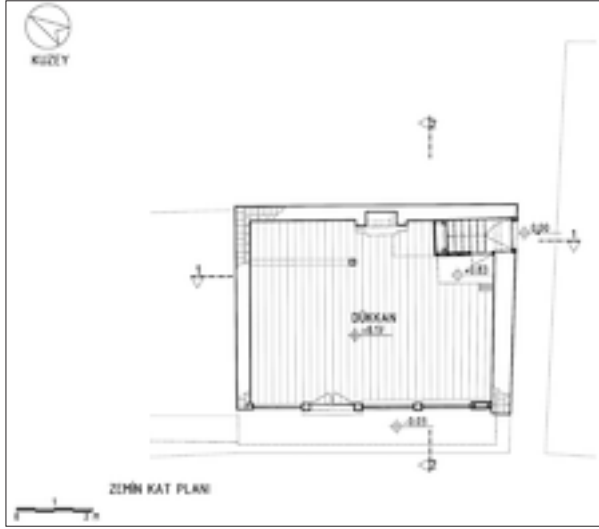
Şekil 20: Zemin kat planı.

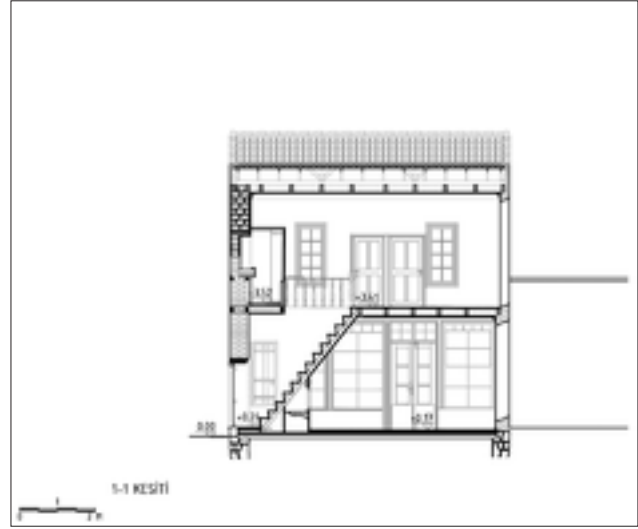
Şekil 21: 1-1 Kesiti

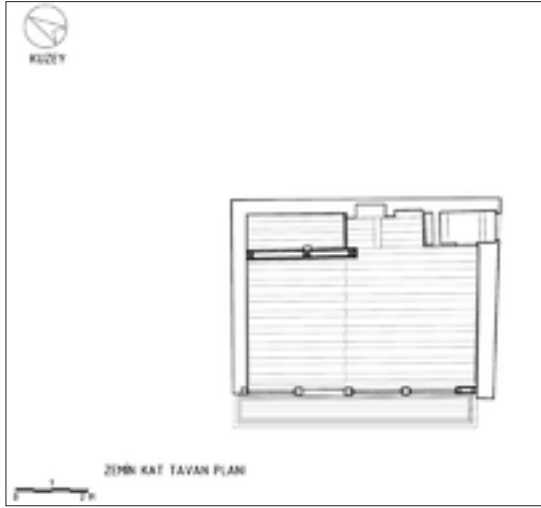
Şekil 22: Zemin kat tavan planı.

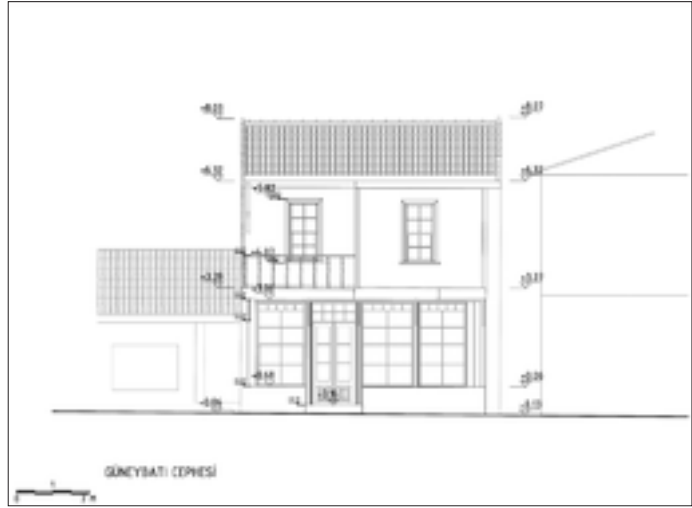
Şekil 23: Batı cephesi restitüsyon çizimi.

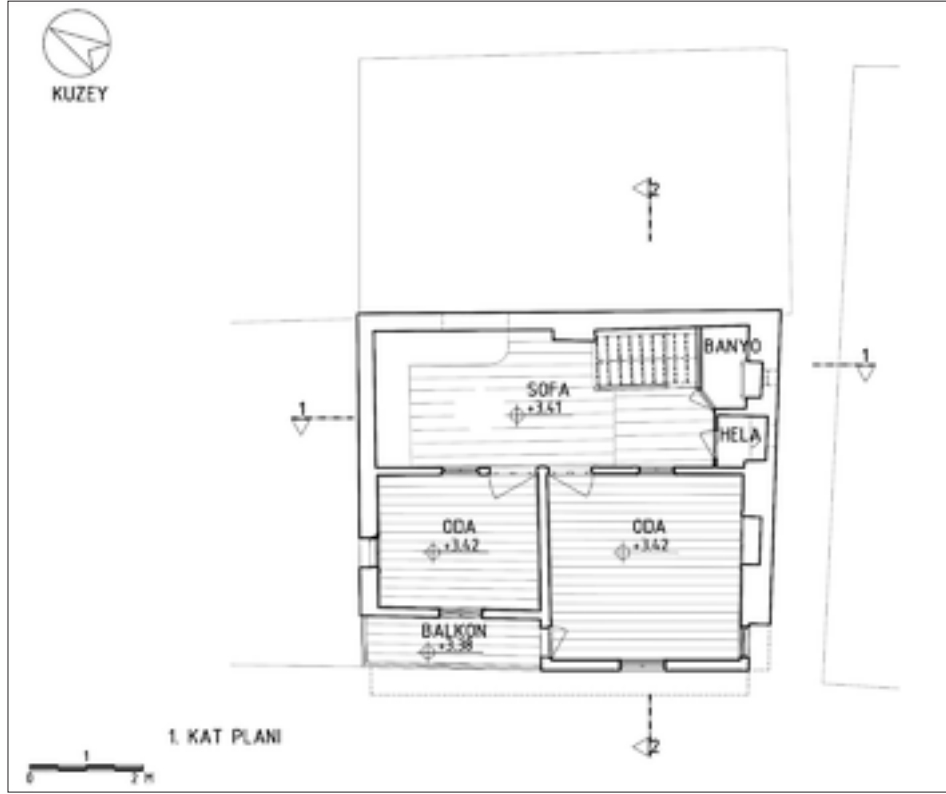
Şekil 24: Birinci kat planı restorasyon önerisi

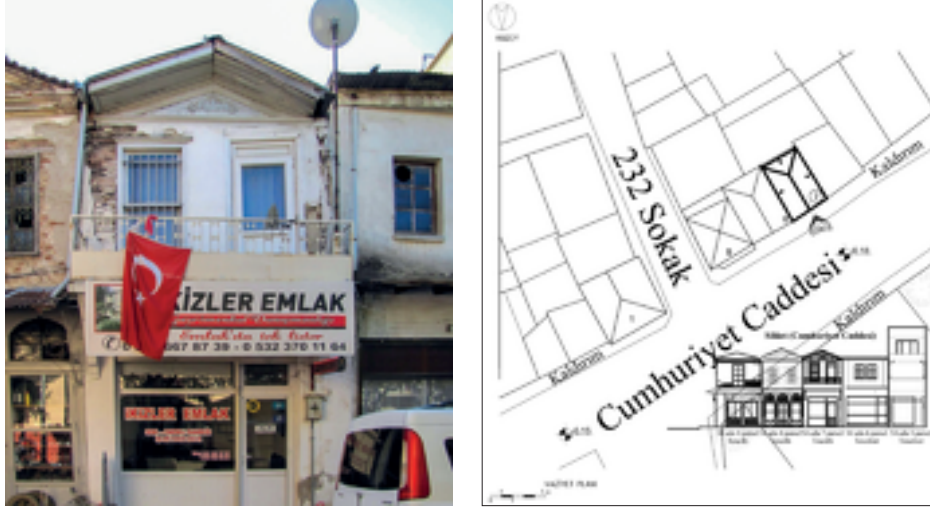
Şekil 1: a) Yapı Dış Görünümü b) Vaziyet planı ve Silüeti

Binayı yaptıran kişi, mimarı ve kesin yapılış tarihi bilinmemektedir. Yapının 20. yüzyıl başlarında ticari amaçla inşa edildiği tahmin edilmektedir. Ticari yapı, sokağa paralel uzanan ve tek bir cadde cephesine sahip, iki katlı bir binadır. Birinci katında bir balkonlu mevcuttur. Yapının çatısı beşik çatı tipindedir ve şu an trapez sac ile kaplanmıştır. Çatının ön yüzündeki üçgen alın tahtasında (alınlıkta) ahşap bezemeler dikkat çekmektedir. (Şekil 1).

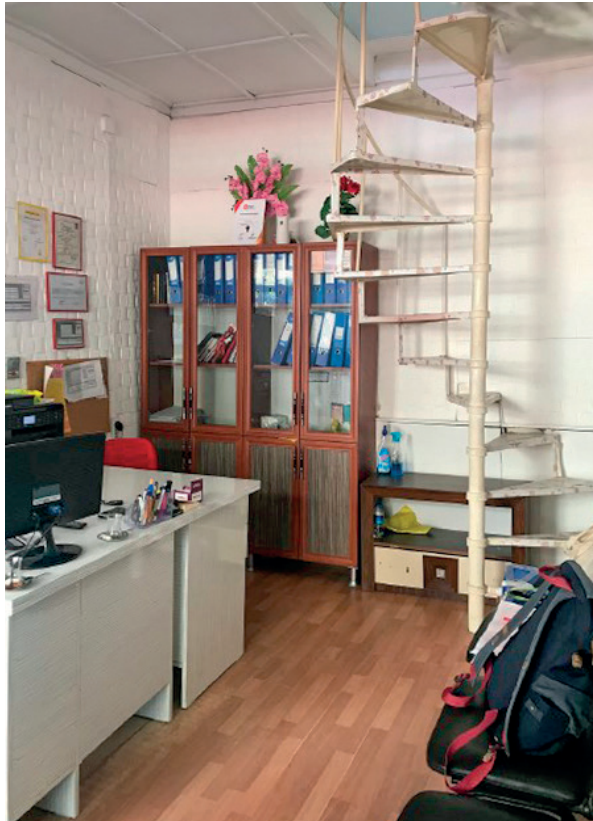
Şekil 2: Zemin kat fotoğrafı.

Giriş katında orijinal döşeme malzemesi görülememektedir; mevcut durumda zemin lamine parke ile kaplıdır. Vitrinin her iki köşesinde kolonlar bulunmakta ve bu kolonların üzerinde kirişler görülmektedir. Kolon, kiriş ve duvar yüzeylerinin tamamı stropiyer kaplama ile kapatılmıştır. Bu nedenle, orijinal yapı malzemeleri tespit edilememiştir. Tavanda ise ahşap çıtaların varlığı gözlenmiştir.

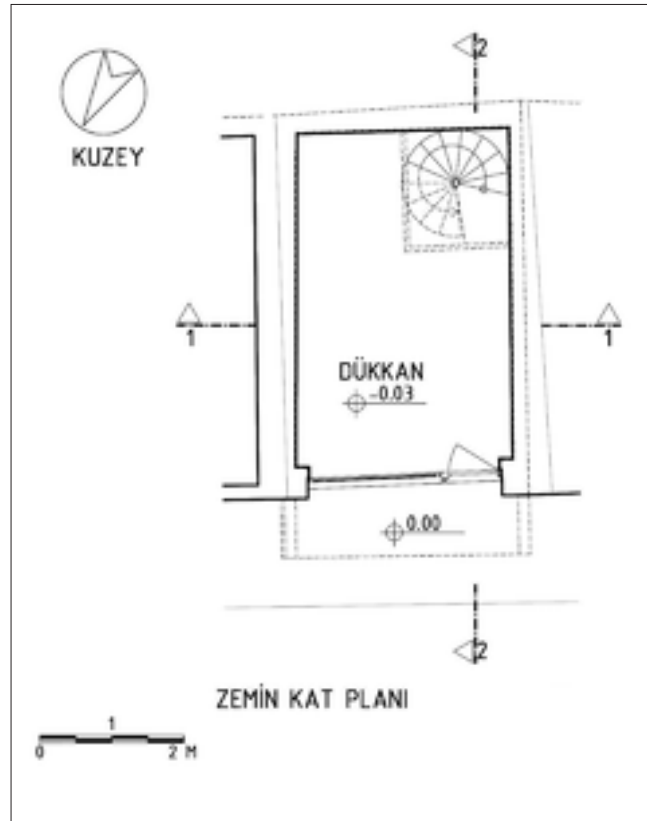
Şekil 3: Zemin kat planı.

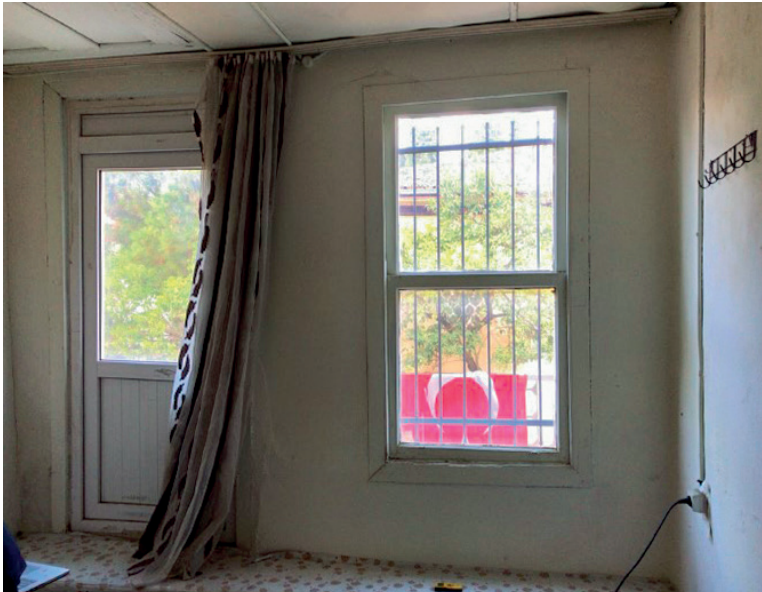
Şekil 4: 1. Kat fotoğrafı.

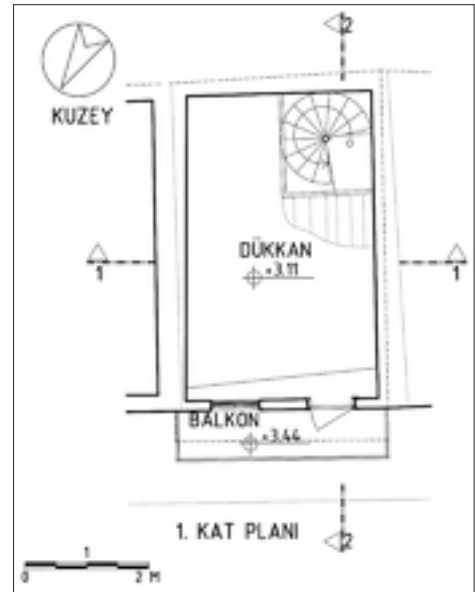
Şekil 5: 1. Kat planı.

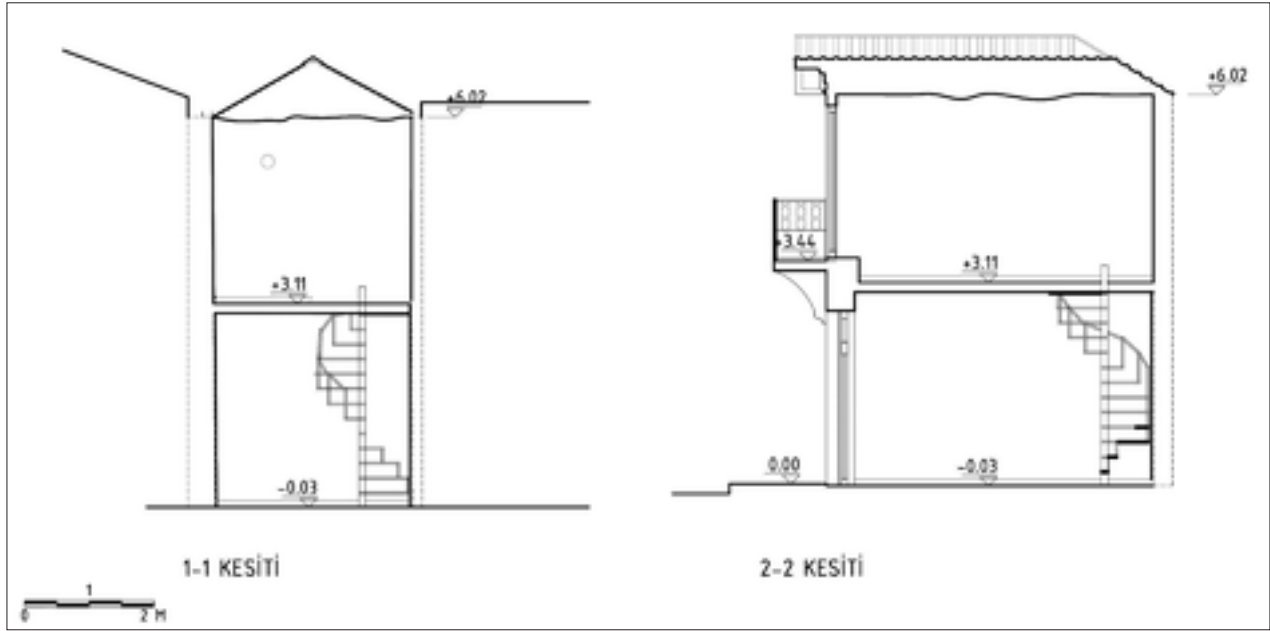
Şekil 6: Rölöve kesitler.

Çatının genel dokusu incelendiğinde, orijinalinde alaturka veya marsilya kiremit ile kaplı olduğu tahmin edilmektedir. Orijinal kiremit tamamen kaldırılarak yerine trapez sac kaplama yapılmıştır. Birinci kattaki (1-01) tavan bozulması, çatının yalıtım sorununa sahip olduğunu göstermektedir. Yapı içinde çatı arasına bir çıkış bulunmamaktadır. Yapının enine ve boyuna kesitleri Şekil 6'da gösterilmiştir (Şekil 6).
