BALIKESİR HAVRAN'IN MİMARLIK MİRASI - III

# HAVRAN'DA BATI ETKİLİ EVLER, TİCARET, KAMU YAPILARI VE KORUMA PROJELERİ

CİLT III: HAVRAN'DA BATI ETKİLİ EVLER, TİCARET, KAMU YAPILARI ve  
KORUMA PROJELERİ

**Atıf:** Yerlikaya, E. & Çobancaoglu, T. (2026). Geleneksel Kâgir Havran Evi ve Ahşap Müştemilatının İncelenmesi Üzerine Bir Çalışma: 74 Ada 20 Parsel. İçinde: D. Ulusoy Binan, K. Güler & D. S. Eyüpgiller (Ed.), *Balıkesir Havran’ın Mimarlık Mirası* (Cilt III: Havran’da Batı Etkili Evler, Ticaret, Kamu Yapıları ve Koruma Projeleri) ss. 1-16. Ege Yayınları, İstanbul.

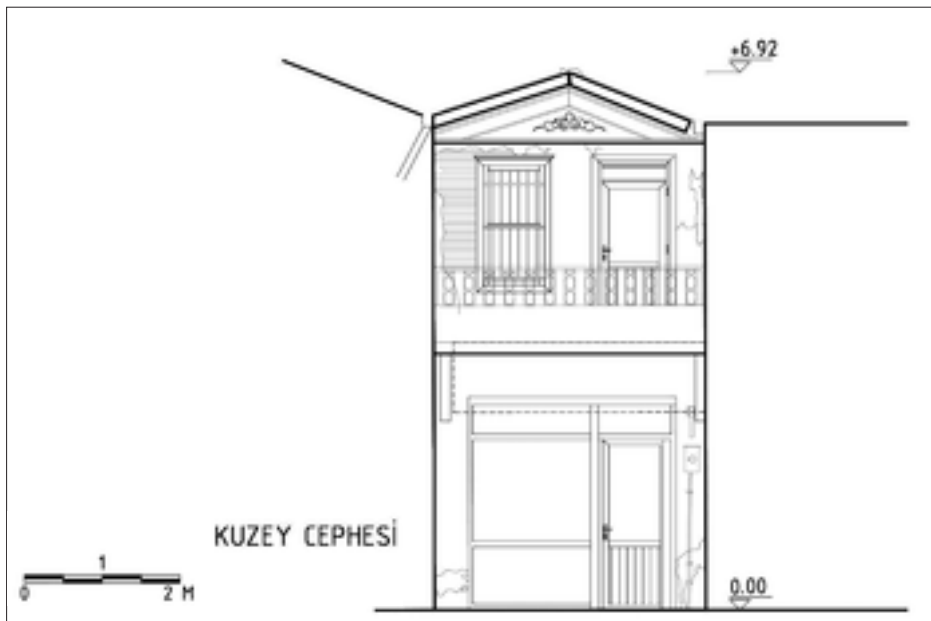
Şekil 7:  
Mevcut durum (rölöve)  
giriş cephesi.

Giriş kat cephesinde yer yer sıva dökülmeleri mevcuttur. Cepheye elektrik tesisatı elemanları monte edilmiştir. Daha önce kullanılan vitrinden kalan kepenk direkleri de görülmektedir. Mevcut (yeni) vitrinde ise kepenk bulunmamaktadır. Cepheye, balkon döşemesini alttan destekleyen iki payanda göze çarpmaktadır.

Birinci kat cephesinde ise belirgin bir deformasyon (bozulma) gözlenmektedir. Dökülen sıvaların altından ahşap malzeme ortaya çıkmıştır. Sıvanın tamamen dökülmediği bölgelerde dahi çatlaklar bulunmaktadır. İç mekânlardaki duruma benzer şekilde, giriş katı daha iyi durumda iken, birinci katta tespit edilen hasar oranı çok daha yüksektir.

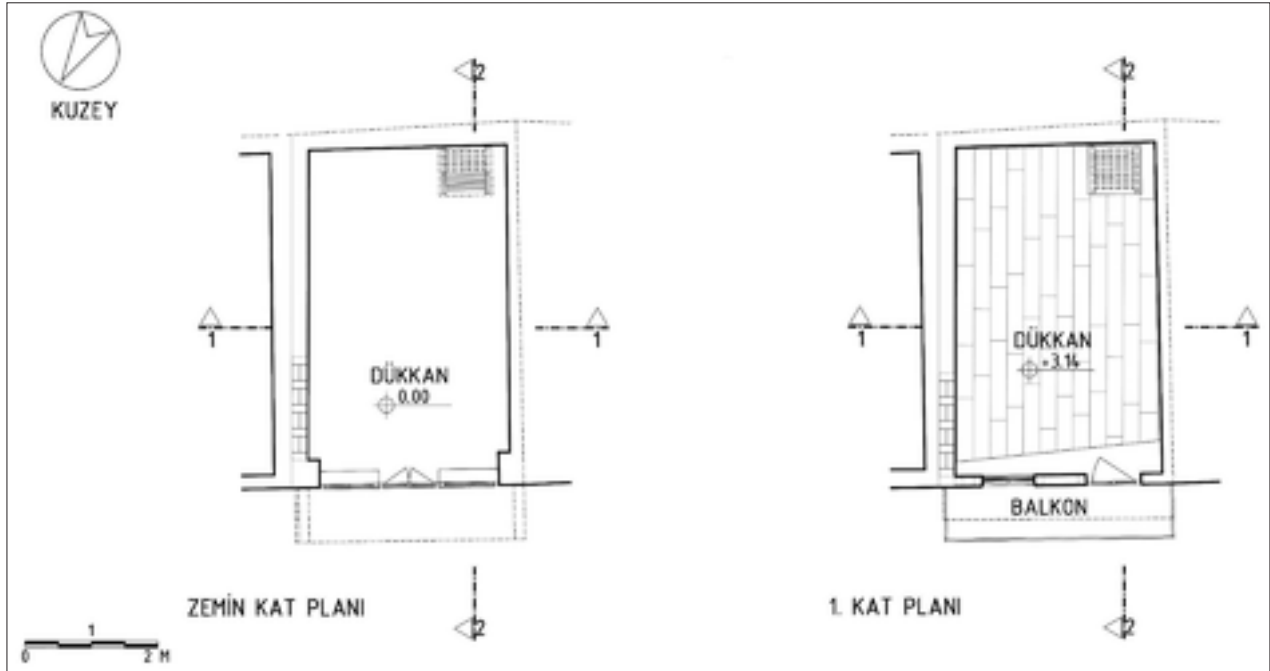
Şekil 8: Restitüsyon kat plan önerileri.

Birinci kat, tek bir mekân (1-01) ve balkondan oluşmakta olup, bu alanlar incelendiğinde zaman içinde eklenen veya değiştirilen unsurlar belirlenmiştir. Mevcut merdivenin birinci kata çıktığı noktada, ahşap suntadan yapılmış kırık bir kapak bulunmaktadır. Orijinal merdivene ait küpeşte gibi herhangi bir elemana ulaşılamamıştır. Halıfleks kaplamanın altında, yapının özgün ahşap döşemesine ait izler tespit edilmiştir. Bu izlere dayanarak 1-01 mekânının döşeme restitüsyon önerisi hazırlanmıştır. Restitüsyon kat planı önerileri Şekil 8'da sunulmuştur.

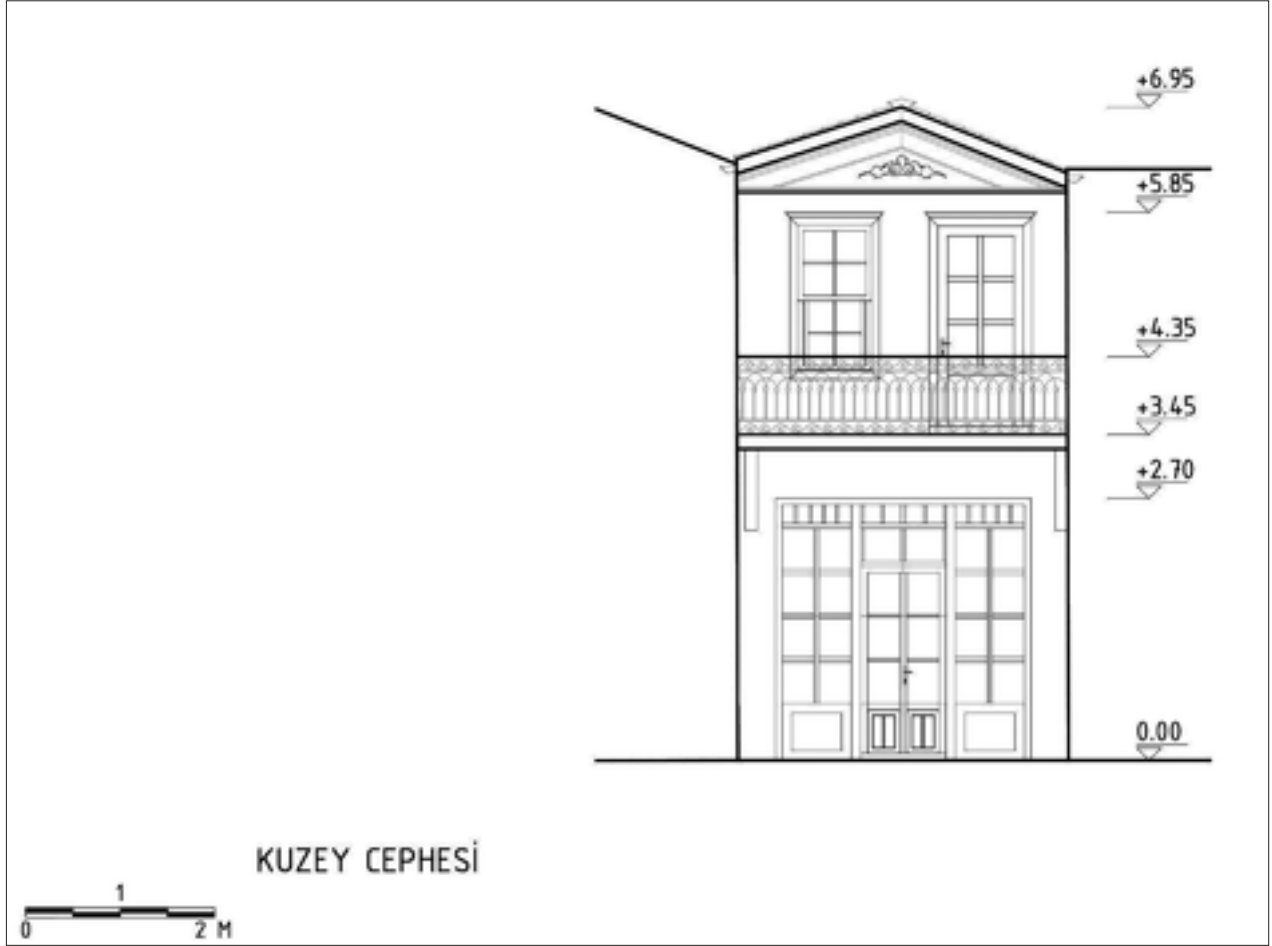
Şekil 9: Giriş cephe restitüsyon önerisi.

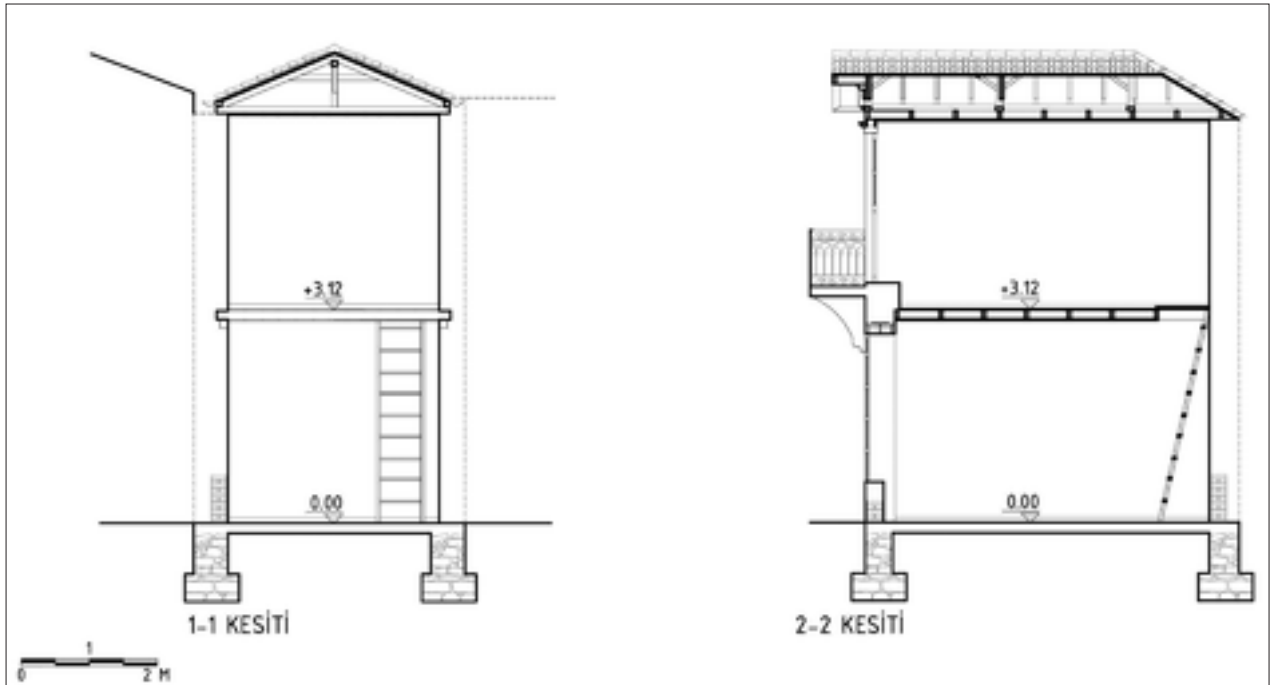
Şekil 10: Restitüsyon A-A ve B-B kesit önerisi.

Dükkân yapısının üstten fotoğraflanması sonucunda beşik çatının mevcut kaplama malzemesinin trapez sac olduğu ve bu malzemenin özgün olmadığı düşünüldüğünden alaturka kiremit çatı örtüsü önerilmiştir. Kesit önerileri Şekil 10'de gösterilmiştir.

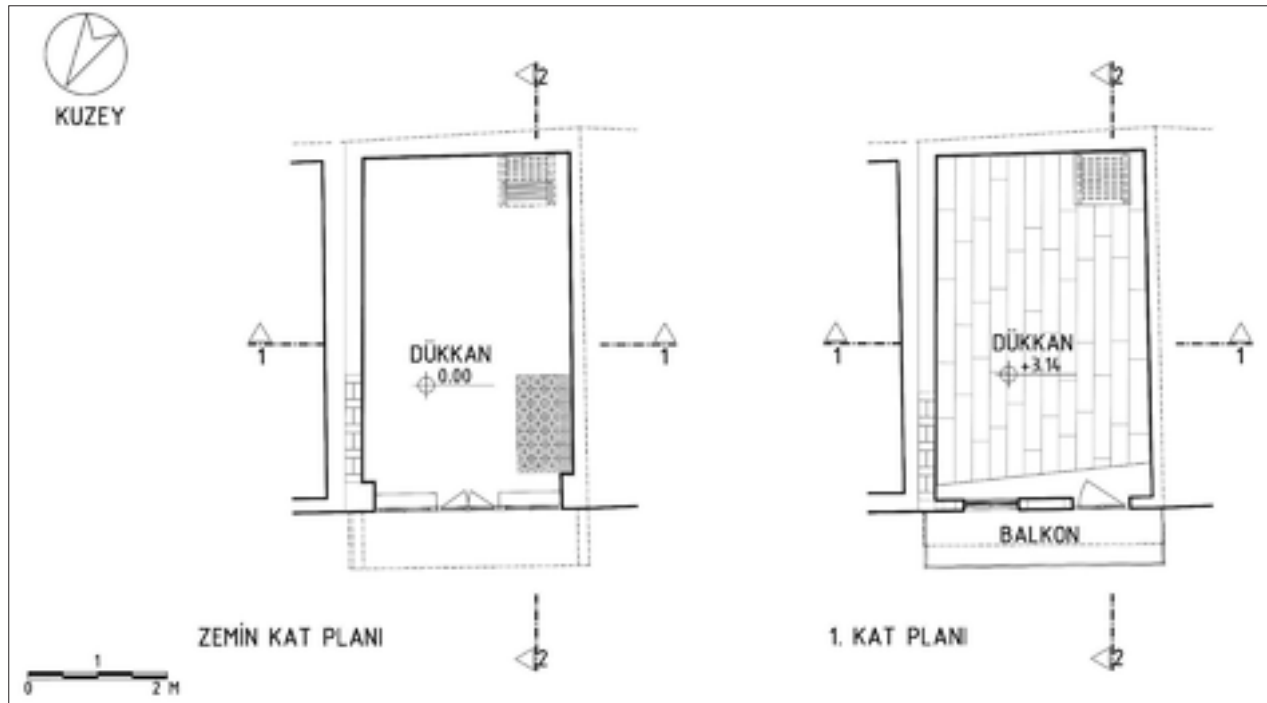
Şekil 11: Restorasyon kat planları.

1-01 mekânı döşemesinde özgün ahşap taban tahtasına ait izlere rastlanmıştır. Bu nedenle, üzerindeki halının kaldırılması ve alttaki orijinal ahşap döşeme kaplamasının korunması önerilmektedir. Duvarlardaki sıva hasarlarının onarılması önerilmiştir. Tavandaki ahşap duralit kaplamanın kaldırılarak, kısmen mevcut olan orijinal ahşap tavan kaplamasının tamamlanması önerilmiştir. Malzemesi tespit edilemeyen basamak ve balkon döşemesine ise, yerinde detaylı inceleme (açma) yapıldıktan sonra müdahale edilmesi uygun bulunmuştur. Restorasyon kat planları Şekil 11'de gösterilmiştir.

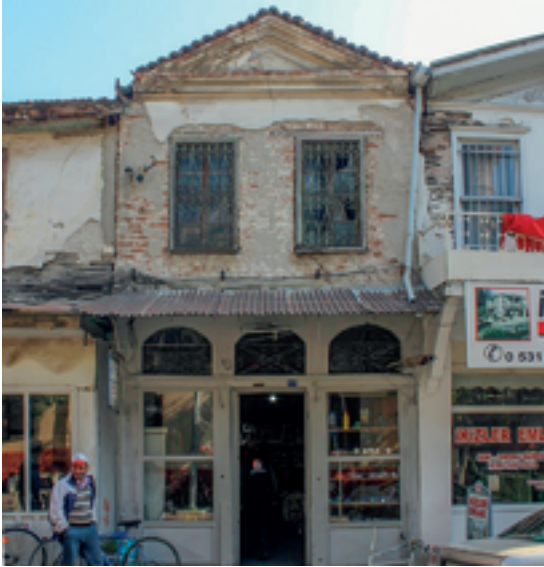
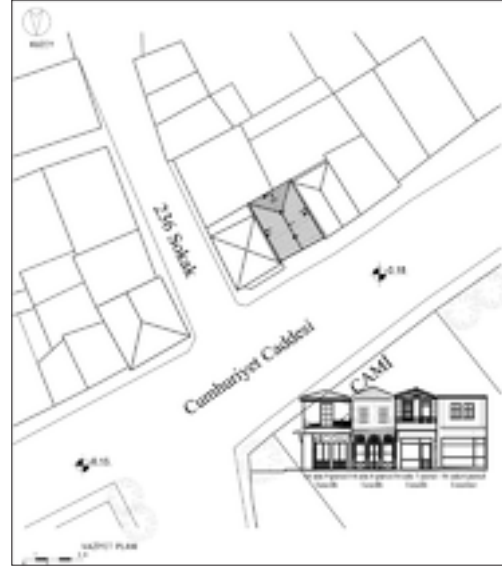
Şekil 1 a) Yapı dış görünümü b) Vaziyet planı ve tescilli yapıların silüeti.

İki katlı olan yapı, caddeye paralel uzanmakta ve tek bir cepheye sahiptir. Zemin katta kemerli bir giriş ve vitrin düzeni mevcuttur. Çatısı kırma çatı tipinde olup alaturka ve marsilya kiremit ile kaplıdır. Birinci kat cephesinde ise özgün demir parmaklıklı iki adet çift kanatlı pencere dikkat çekmektedir (Şekil 1a).

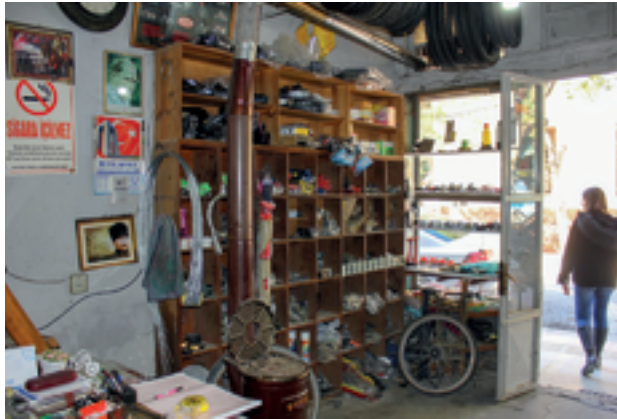
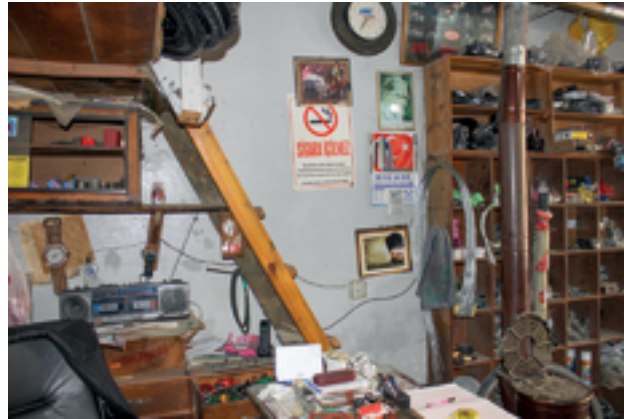
Şekil 2: Yapı iç görünümü Z-01.

Tavan ahşap kiriş ve ahşap kaplamadan oluşmaktadır. Tavanın orta kısmında, sonradan sac ile kapatılmış bir boşluk bulunmaktadır; etrafını ahşap profil çevrelemiştir. Yapının orijinalinde üst mekana bu boşluktan çıkıldığı düşünülmektedir. Gemiciler merdiveninin arkasından başlayıp sol duvarı da dolaşan geniş ahşap raflar ile sağ duvarda raflı ahşap ünite yer almaktadır (Şekil 2).

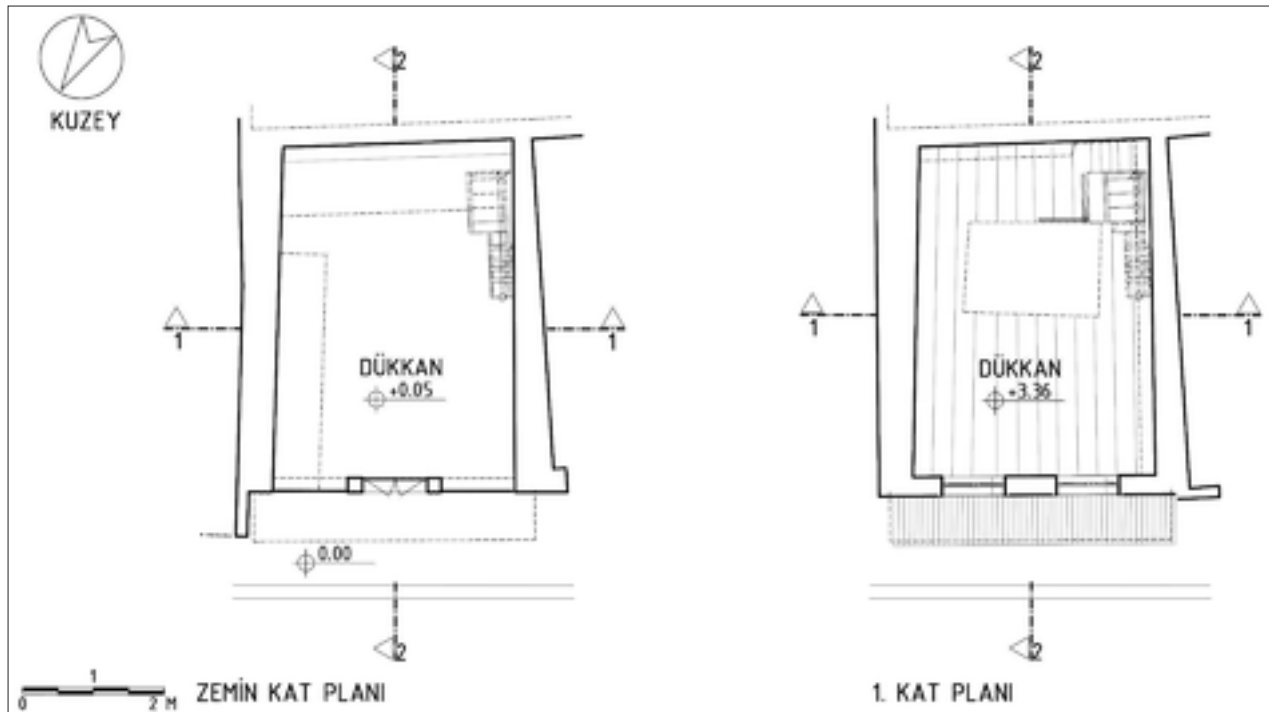
Şekil 4: Rölöve kat planları.

Sol ve arka duvarda silmeler (duvar profilleri) bulunmaktadır. Sağ duvarda ise silme izi vardır. Silmelerin orijinalliği konusunda kesin bir bilgi edinilememiştir. Duvar sıvalarında bölgesel renk değişimleri görülmektedir. Tescil fişindeki fotoğraftan orijinal olduğu anlaşılan iki adet çift kanatlı pencere ve demir parmaklıklar bulunmaktadır; bu elemanlarda şu an hafif hasar mevcuttur. İçeride herhangi bir denizlik izine rastlanmamıştır, ancak dışarıda pervaz ve denizlik bulunduğu düşünülmektedir (Şekil 3). Bu gözlemler ve yapıda gerçekleştirilen tespitler ışığında plan rölemleri oluşturulmuştur (Şekil 4).

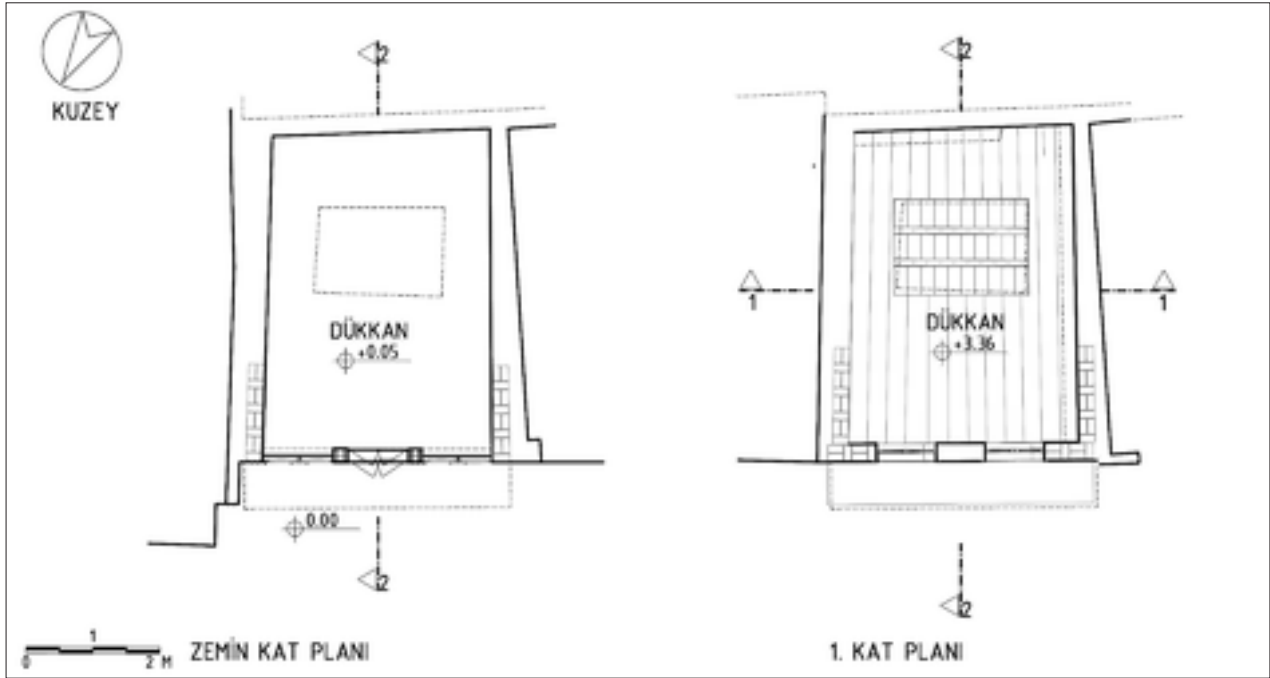
Şekil 7: Restitüsyon kat planları.

### Birinci Kat Restitüsyonu (Şekil 7)

- **Döşeme ve Boşluk:** Birinci kata çıkılan boşluğun sonradan açıldığı tespit edilmiştir. Ahşap yer döşemesinin sac kaplamalı kısımlar haricindeki bölümlerinin özgün olduğu tespit edilmiştir.
- **Tavan:** Ahşap tavan döşemesi ve çıtalarının özgün olduğu tespit edilmiştir.
- **Pencereler:** Tescil fişindeki fotoğraf ile uyumu nedeniyle çift kanatlı pencerelerin özgün olduğu tespit edilmiştir. İç kısımda denizliğe dair bir ize rastlanmamakla birlikte, dış cephede pervaz ve denizlik bulunduğu düşünülmektedir.

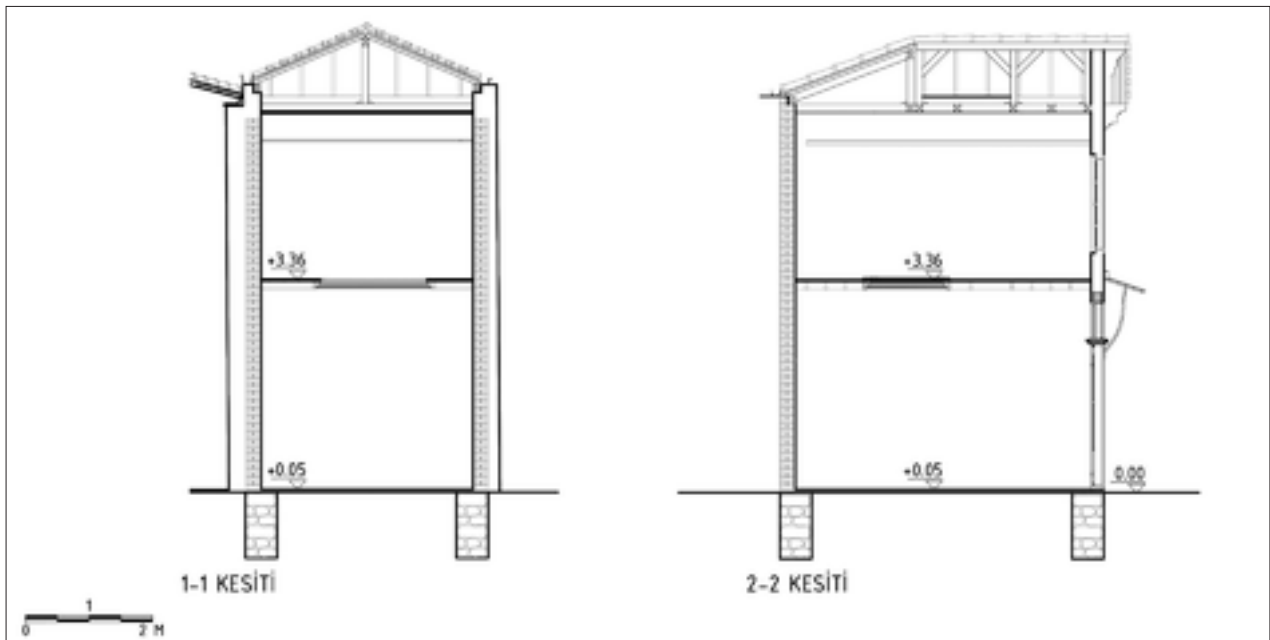
Şekil 8: Restitüsyon enine ve boyuna kesit.

#### Cephe Restitüsyonu (Şekil 8 ve Şekil 9)

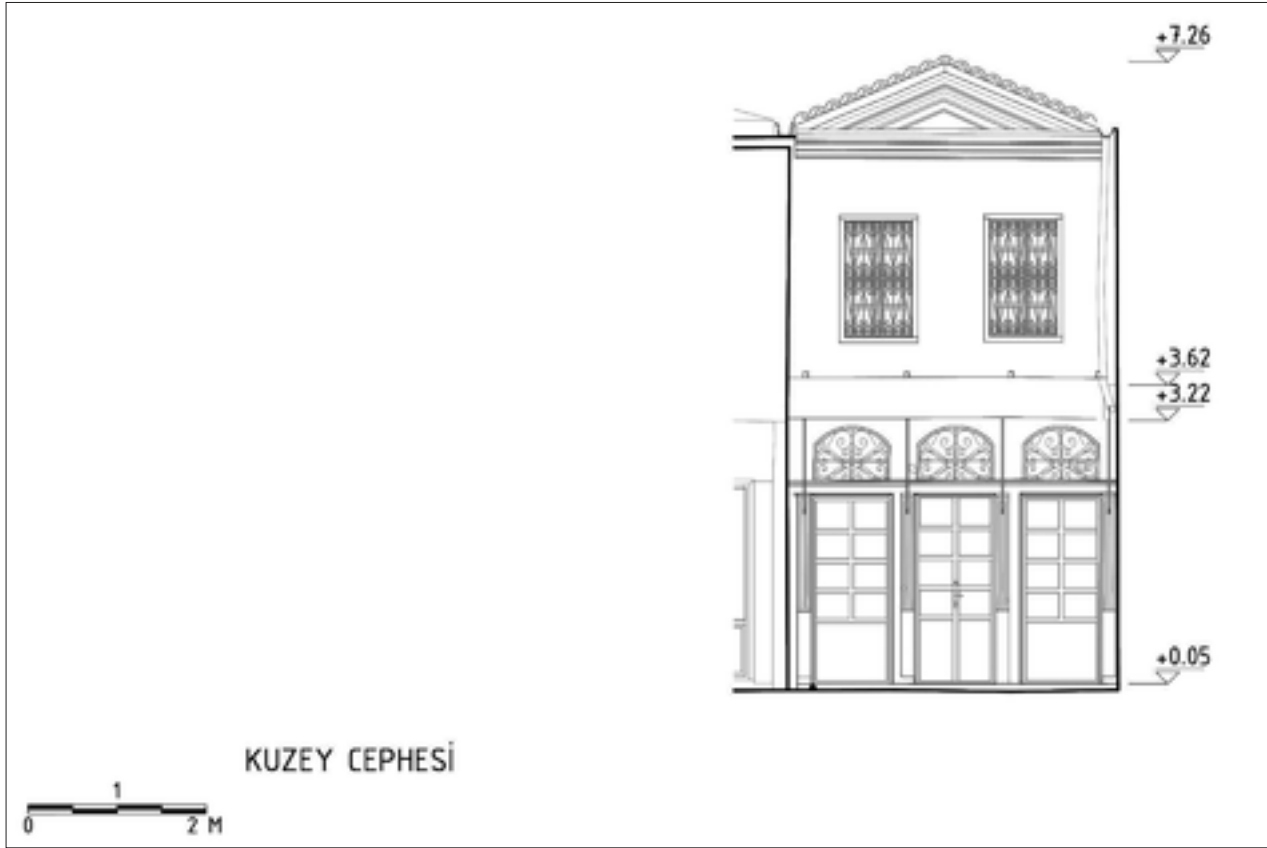
Şekil 9: Kuzey cephesi restitüsyon önerisi.

- **Zemin Kat:** Zemin kat cephede görülen kemerli vitrin ve kapı düzeninin özgün olduğu, fakat metal-cam elemanların sonradan yapıldığı düşünülmektedir. Orijinalinde ahşap eleman kullanılması muhtemeldir. Kapının iki yanında bulunan oyma şekillerinin özgün olduğu tespit edilmiştir.

- **Saçak:** Saçak paraçollerinin (konsol destekleri) şekil ve malzeme itibarıyla özgün olduğu tespit edilmiştir. Paraçollerden yola çıkılarak daha önce oluksuz sac saçak bulunduğu sonucuna varılmıştır. Oluklu sac giriş saçığının ise yapının tarihlendirilmesine bağlı olarak değiştirildiği düşünülmektedir.
- **Üst Kat:** Çatı kısmındaki silmelerin, bölgenin tipolojisine ve tescil fotoğrafına dayanarak özgün olduğu tespit edilmiştir.

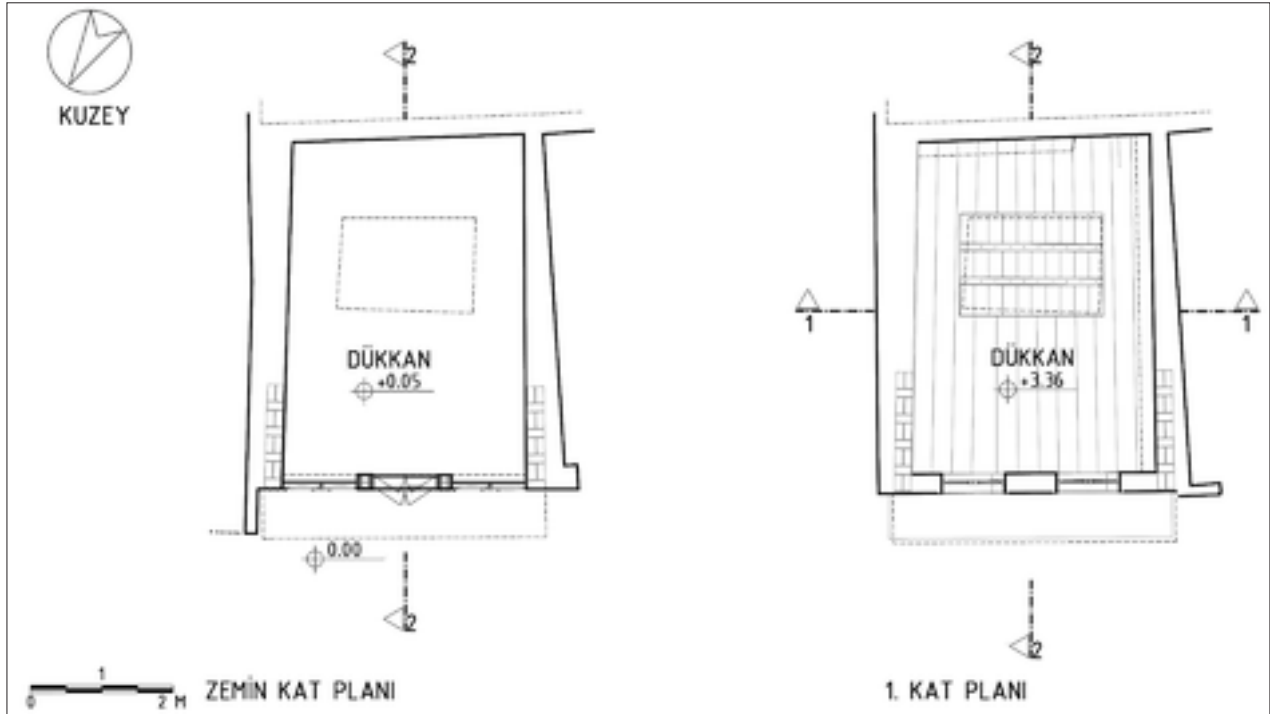
Şekil 10: Restorasyon kat planları.

- Zemin ahşap kaplamalarının bakımının yapılmasına ve sonradan açılan boşluğun onarımına karar verilmiştir.

- Özgün boşluktaki sacın kaldırılıp yerine ahşap kapak yapılması önerilmiştir. Bakım dahilinde duvar sıvalarının yenilenmesi önerilmiştir.
- Tavan kaplamalarındaki boşlukların tamirine ve bakımına karar verilmiştir. Pencereilerin de yine tamir ve bakımı yapılacaktır.

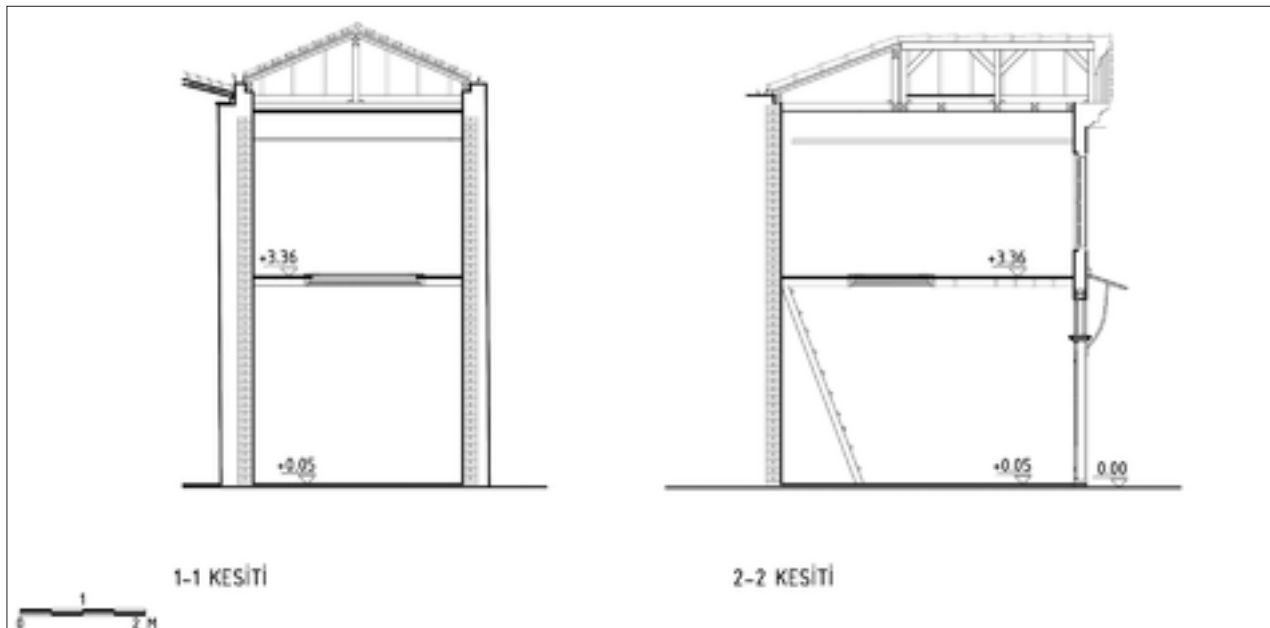
Şekil 11: Restorasyon kesitler.

**Kuzey Cephe** (Şekil 11 ve Şekil 12):

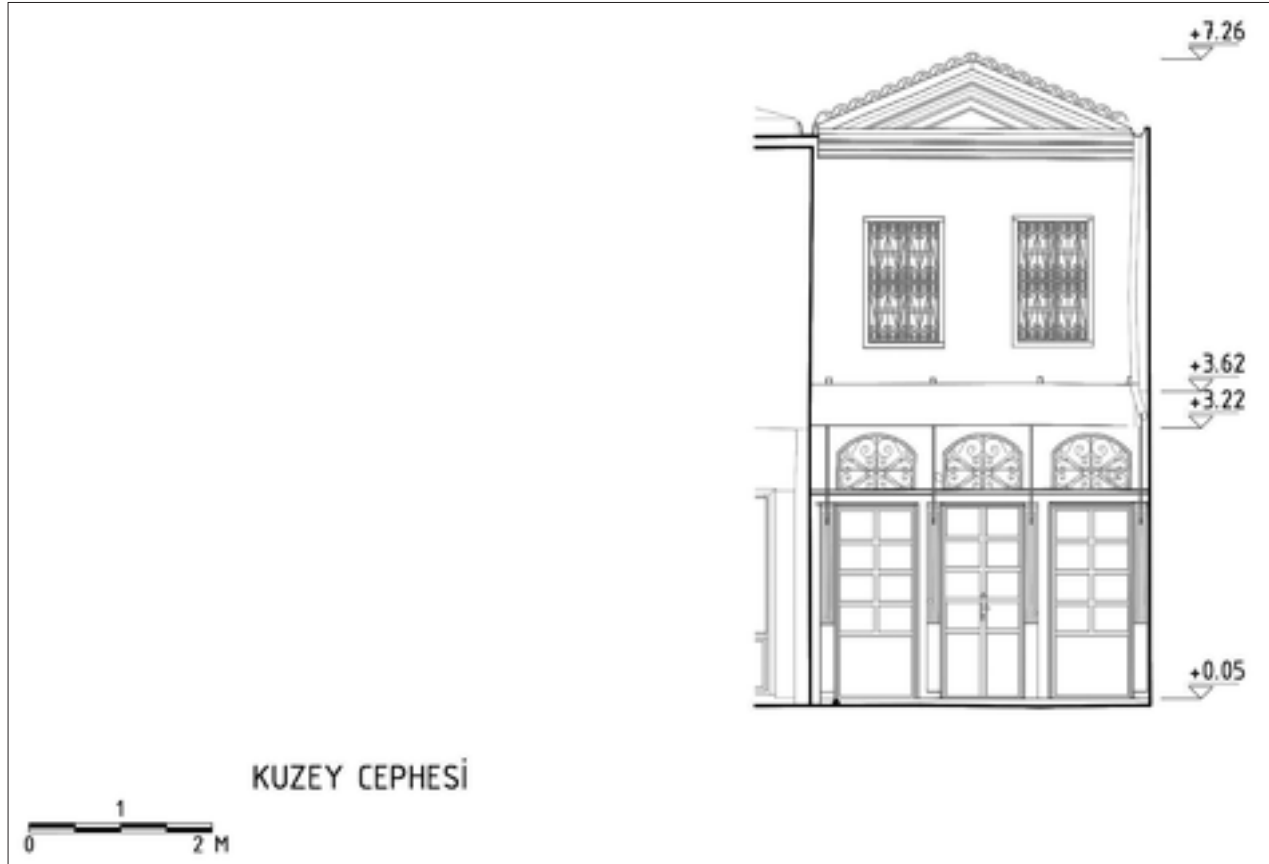
Şekil 12: Kuzey Cephesi restorasyon önerisi.

- Zemin kat cephede bulunan vitrin detayının, aynı cadde üzerindeki başka bir ticari yapının incelenmesi sonucunda özgün halinde daha çok sayıda cam bölmeli olması gerektiği düşünülmüştür. Bu doğrultuda revize edilmiş vitrin detayının uygulanması önerilmiştir.

- Vitrin üzerinde bulunan parmaklıklı kemerlerin özgün olduğu tespit edilmiştir ve korunmalıdır.
- Restitüsyonda bulunan metal vitrin kapağı çalışmasından hareketle, kapağın özgün detay olması nedeniyle restorasyonda da yer verilmesi önerilmiştir.
- Oluklu sac saçak yerine, yine özgün taşıyıcıya oturan oluksuz sac saçak uygulanması önerilmiştir.
- Üst kat cephede ise; dökülmüş sıvanın yenilenmesi ve özgün çift kanatlı iki adet pencerenin bakım ve onarımının yapılması önerilmiştir.
- Ayrıca çatı kısmındaki profilde kopan parçaların tamiri yapılacaktır.

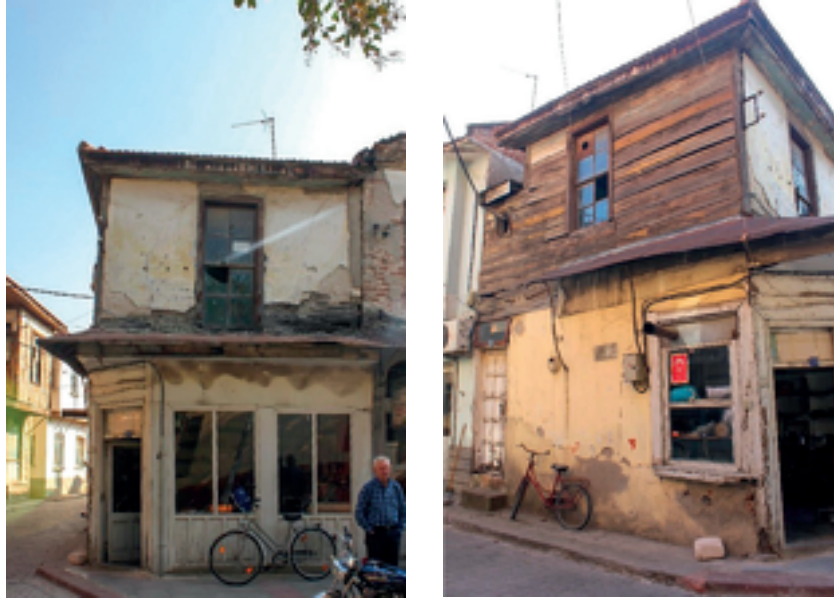
Şekil 1: Yapı Dış Görünümleri.

54 ada 9 parseldeki bu yapı, komşu 54 ada 7 ve 8 parsellerdeki diğer dükkânlarla birlikte; ayrıca 68 ada 1 parsel ve 62 ada 1 parseldeki yapılarla bütünleşerek Cumhuriyet Caddesi üzerindeki tescilli ticari yapı gruplarından birini oluşturmaktadır. Bu grup, Havran'ın tarihi çarşı dokusunun korunması açısından kentsel ölçekte anlamlı bir bütünlük sunmaktadır (Şekil 1).

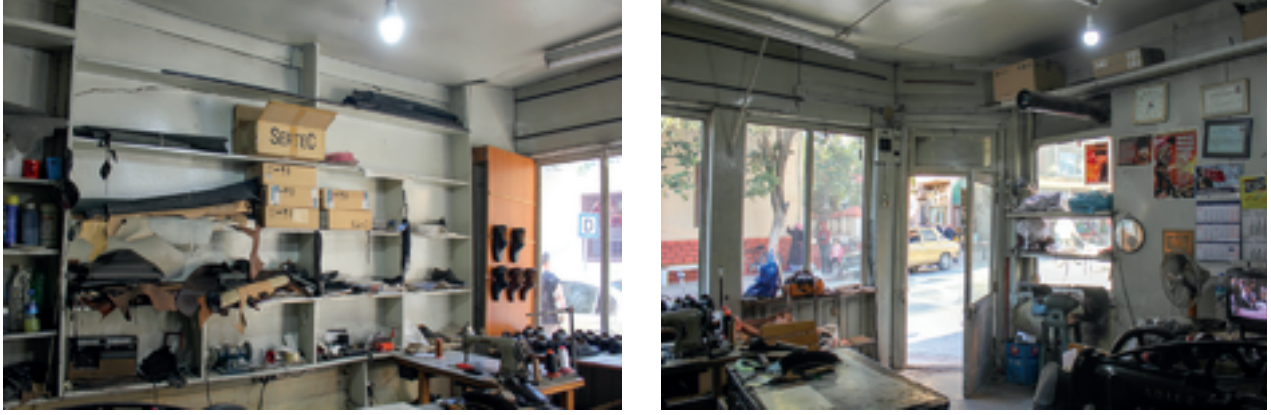
Şekil 3: Yapı iç görünümü Z-01.

Güney duvarda, raf sırasının sonunda birinci kata açılan merdiven boşluğu, mevcut kullanıcı tarafından haşere önleme amacıyla yerleştirilen ahşap panel ile kapatılmıştır. Duvarlar boyalıdır ve herhangi bir yapısal hasar gözlemlenmemiştir. Tavan ahşap kaplama olup, ortasında ahşap profilli tavan göbeği yer almaktadır. Tavan kaplamalarının sonradan eklendiği, göbek ile kaplama arasındaki seviye farkından anlaşılmaktadır. Giriş kapısının sol kısmı (Cumhuriyet Caddesi cephesi), ahşap ve cam malzemeden oluşan bir vitrindir. Yapının birinci katına (1-01 mekânı) zemin kattan doğrudan erişim bulunmamaktadır.

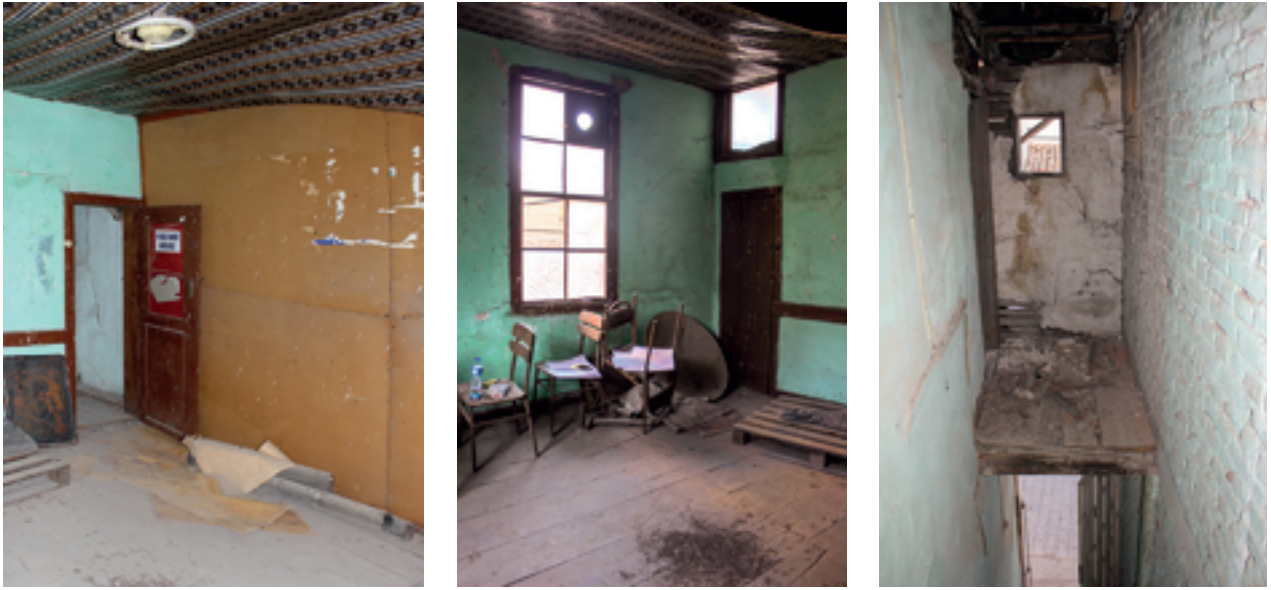
Şekil 4: Yapı iç görünümü 1-01.

tek kollu merdiven ile üst kat sahanlığına ulaşılır. Merdiven evinin tavanı ahşap kirişlemedir. Sıvalı duvarında yer yer dökülmeler görülmektedir. Merdiven evinin çatısı ana çatıdan ayrı ve daha düşük kotta, tek yöne eğimli sac kaplamadır. Üst sahanlıktan ahşap kapı ile 1-01 mekanına girilir. Bu ahşap kapının özgün olmadığı tespit edilmiştir (Şekil 4).

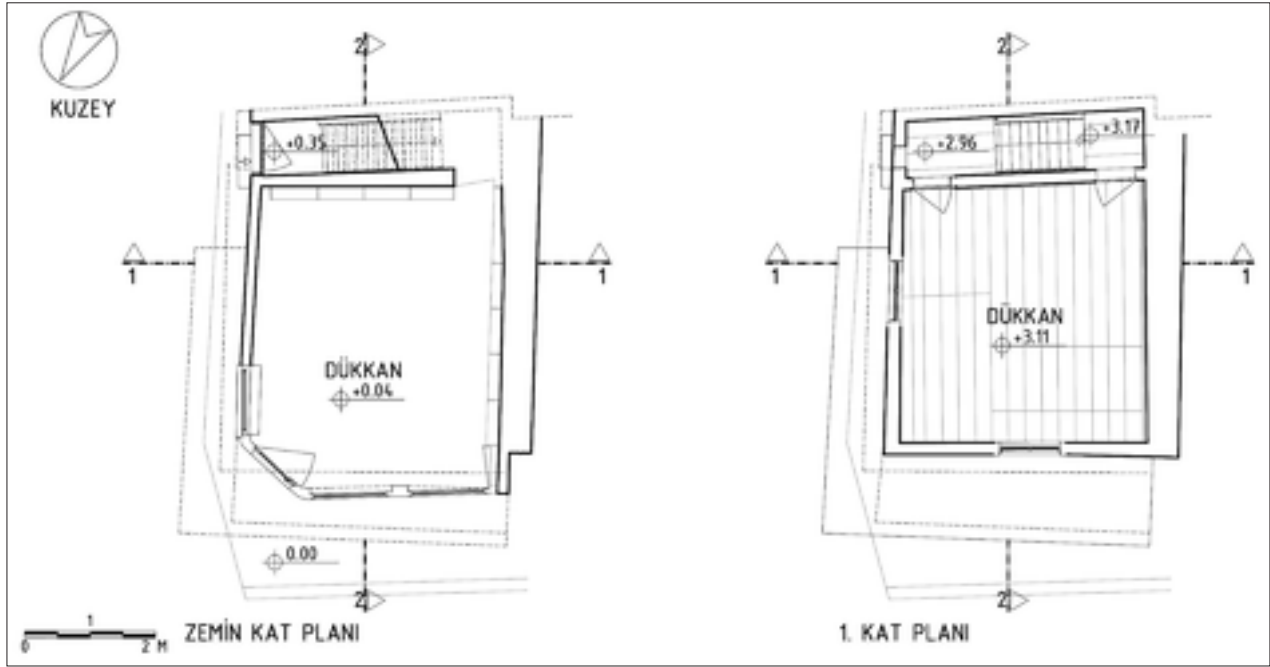
Şekil 5: Rölöve kat planları.

Birinci kat tavanı muşamba malzeme ile kaplıdır. Malzemenin kısmen sehim yaptığı yerde özgün ahşap tavan kaplaması görülmektedir. Kuzey ve doğu duvarda birer adet özgün giyotin pencere bulunur. Yapılan incelemede, bu pencerelerin camında hasar tespit edilmiştir. Batı duvar tamamen duralit ile kaplanmıştır. Diğer duvarlar kireç sıvalıdır ve sıvada yer yer çatlaklar bulunmaktadır. Odaya girilen kapının paralelinde, duvarın sonunda bir ahşap kapı daha yer almaktadır. İkinci kapıdan merdiven boşluğunda bir sahanlığa çıkılır. Bu sahanlıkta bir adet pencere boşluğu bulunmaktadır, ancak pencere mevcut değildir. Sahanlıkların ve 1-01 mekanının zemini ahşap kaplamadır. Yapının zemin ve birinci katına ilişkin betimlemeler ile yerinde gerçekleştirilen ölçümler esas alınarak, Şekil 5'teki rölöve planları hazırlanmıştır.

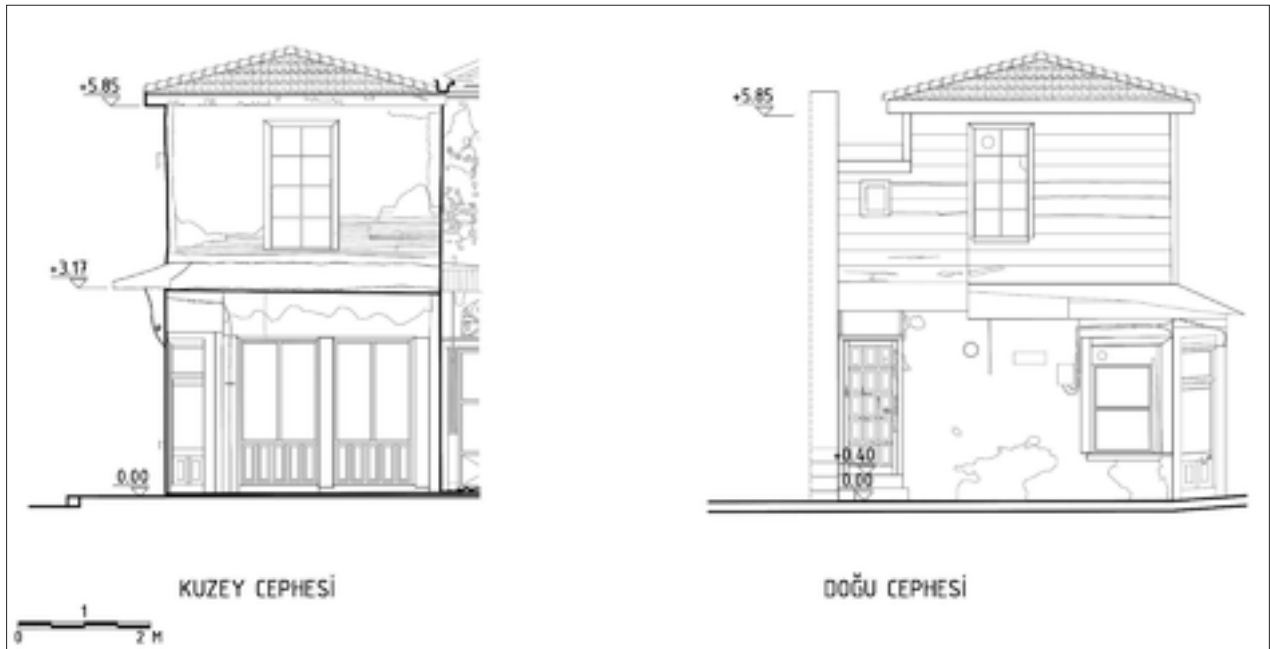
Şekil 6: Rölöve kuzey cephesi ve doğu cephesi.

Kuzey cephesi, zemin katta ahşap ve cam vitrinden oluşmaktadır. Vitrinin camlı kısmının üstü ahşap kaplamadır ve bu kaplamada renklenmeler görülmektedir. Zemin kat cephesi, birinci kat cephesinden daha önde

bulunmaktadır. Zemin katın saçağı ahşap kaplama ve üstü sac örtü şeklinde bir çıkmadır. Giriş kapısı cephe ile aynı düzlemde değildir, caddeye açılı durmaktadır. Birinci kat cephesinde bir adet özgün giyotin pencere bulunur. Pencerenin bir camı kırıktır. Cephe ahşap bağdadi sıvadır ve bu sıvada bölgesel dökülme ve yıpranmalar görülmektedir (Şekil 6).

bulunmaktadır. Cephenin sonunda yer alan ahşap kapı ve pencerenin özgün olmadığı düşünülmektedir. İki adet basamak da beton malzemeden yapılmıştır. Sıvalı ve boyalı duvarda bölgesel renk değişiklikleri ve çatlaklar görülmektedir. Bir adet elektrik kutusu ve kablolar bu duvarda yer almaktadır. Birinci kat cephesinde bir adet özgün olduğu düşünülen giyotin pencere görülmektedir. Bu pencerenin bir camı eksik ve bir camı sac ile kapatılmıştır. Zemin kattaki kapının hizasında, merdiven evinin daha düşük kottaki çatısı çıkma yapar. Çıkmanın altında pencere boşluğu görülmektedir. Birinci kat cephesi ahşap kaplamadır. Bu kaplamada yıpranmalar görülmektedir (Şekil 6).

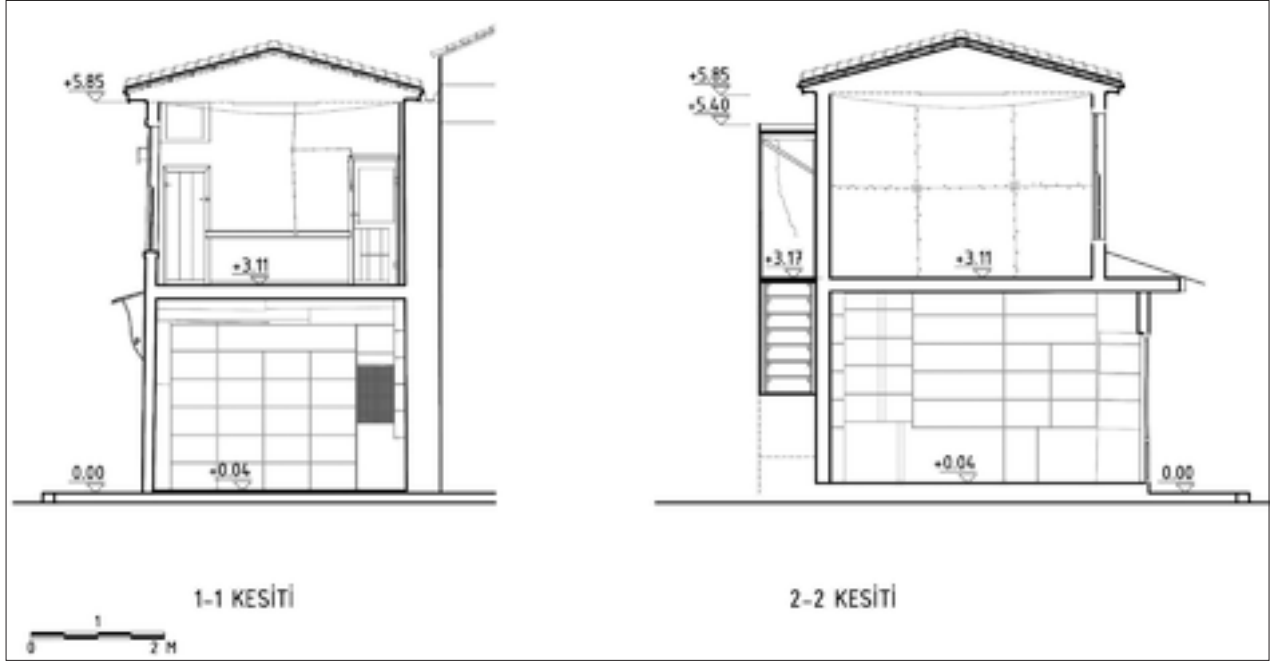
Şekil 7: Rölöve enine ve boyuna kesit.

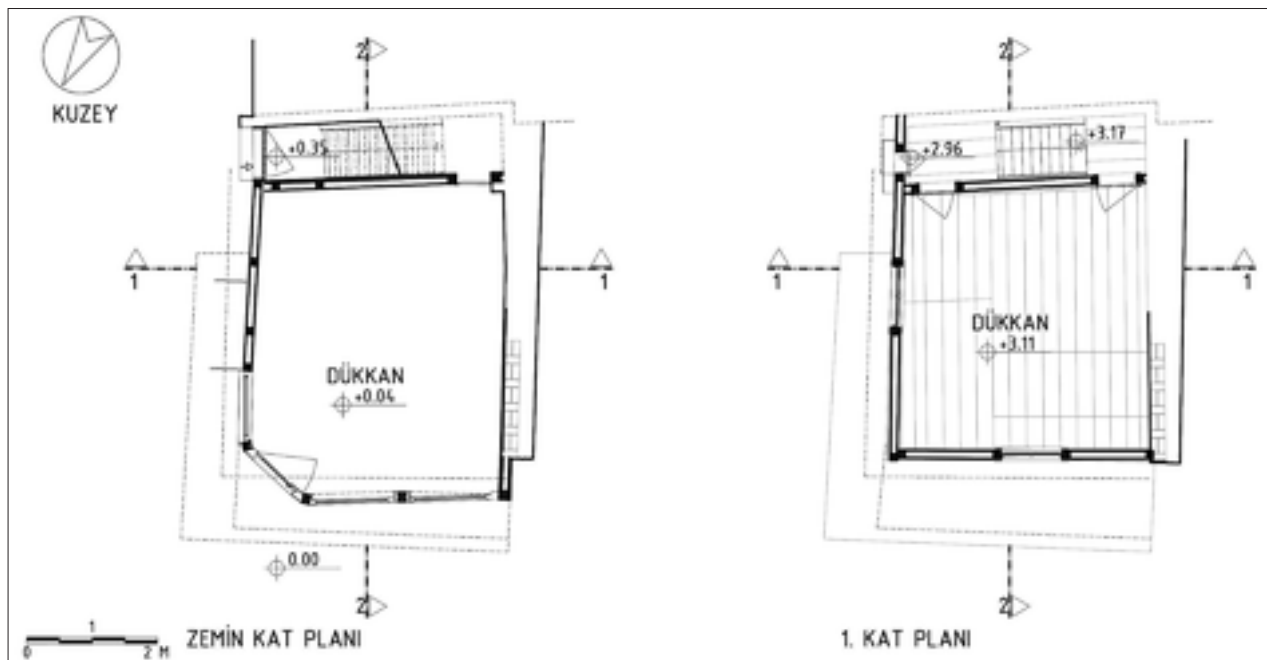
Şekil 8: Restitüsyon kat planları.

### Birinci Kat Restitüsyonu: (Şekil 8)

- 237. Sokak cephesindeki iki basamak ve ahşap kapı özgün değildir; kapı üstü pencere de niteliksiz ve sonradan eklenmiştir.
- 13 basamaklı tek kollu merdiven, merdiven sahanlığı ve ahşap kirişleme özgün niteliktedir.
- 101 mekânına açılan kapı özgün değildir; batı duvar kaplaması (duralit) ve tavan muşamba kaplaması da sonradan eklenmiştir.
- Kuzey ve doğu duvarlardaki giyotin pencereler özgün olup, camlarında hasar gözlemlenmiştir.
- Merdiven boşluğundaki sahanlık, havalandırma boşluğu ve bu alana açılan kapı özgün niteliktedir (Şekil 9).
- Zemin döşemeleri ahşap kaplama olup, özgün ve nitelikli durumdadır.

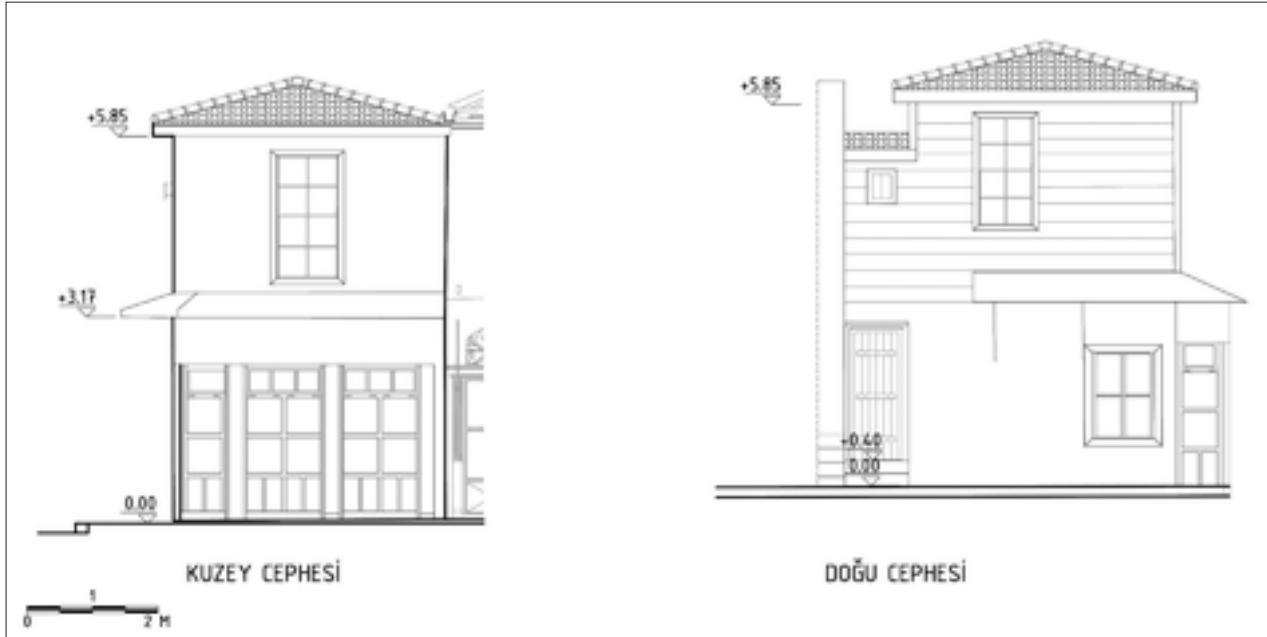
Şekil 12: Kuzey ve doğu cephe restorasyonu.

- Analogik veriler doğrultusunda, zemin kat vitrinin daha çok bölmeli ve ahşap kapaklı olarak yeniden düzenlenmesi önerilmektedir.
- Vitrin üstü ahşap kaplamanın tamiri ve sac saçak örtüsünün onarımı önerilmektedir (Şekil 13).
- Üst kat ahşap bağdadi duvarın dökülen sıvalarının tamiri ve giyotin pencerenin bakımının yapılması önerilmektedir.
- Z-01 mekânına ait giriş kapısının, vitrinle uyumlu olacak şekilde çok bölmeli ve özgün boyutlarda yeniden yapılması önerilmektedir.

- Açılmayan tek kanatlı pencerenin kaldırılması ve daha çok bölmeli, işlevsel bir pencere ile değiştirilmesi önerilmektedir.
- Boyalı ve sıvalı duvar yüzeyinde gözlemlenen çatlakların ve renk değişimlerinin tamiri önerilmektedir.
- Üst kata çıkan özgün olmayan ahşap kapının, bölgedeki benzer örneklerle uyumlu olacak şekilde yeniden yapılması ve üst kısmındaki niteliksiz pencerenin kaldırılması önerilmektedir.
- Birinci kattaki özgün giyotin pencerenin camlarının tamamlanması ve bakımının yapılması önerilmektedir.
- Ahşap kaplama yüzeydeki yıpranmış alanların onarılması ve koruyucu bakımının yapılması önerilmektedir.

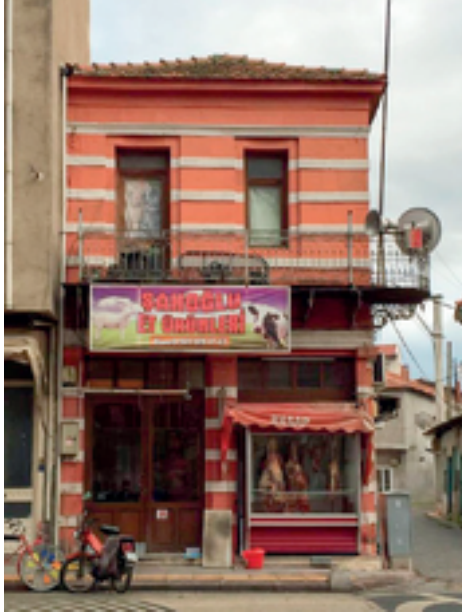
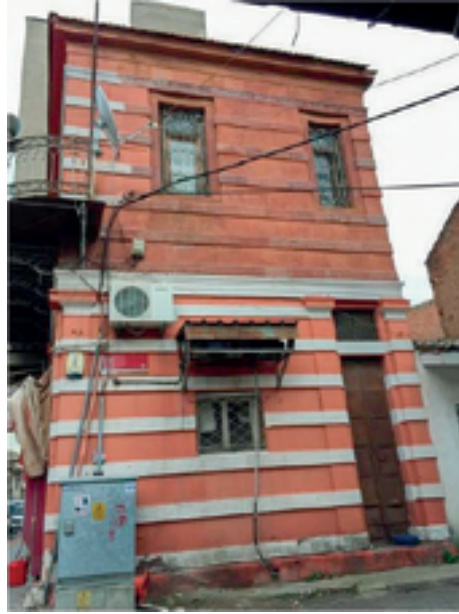
Şekil 1: Yapı dış görünüşleri.

Yapının birinci katında demir korkuluklarla çevrili bir balkon yer almakta olup, cephe düzenlemelerinde sütunlar, sütun başlıkları ve silmeler gibi mimari süsleme öğeleri dikkat çekmektedir. Bu öğeler, yapının geleneksel kent dokusundan ayrıışan bir karaktere sahip olduğunu göstermektedir.

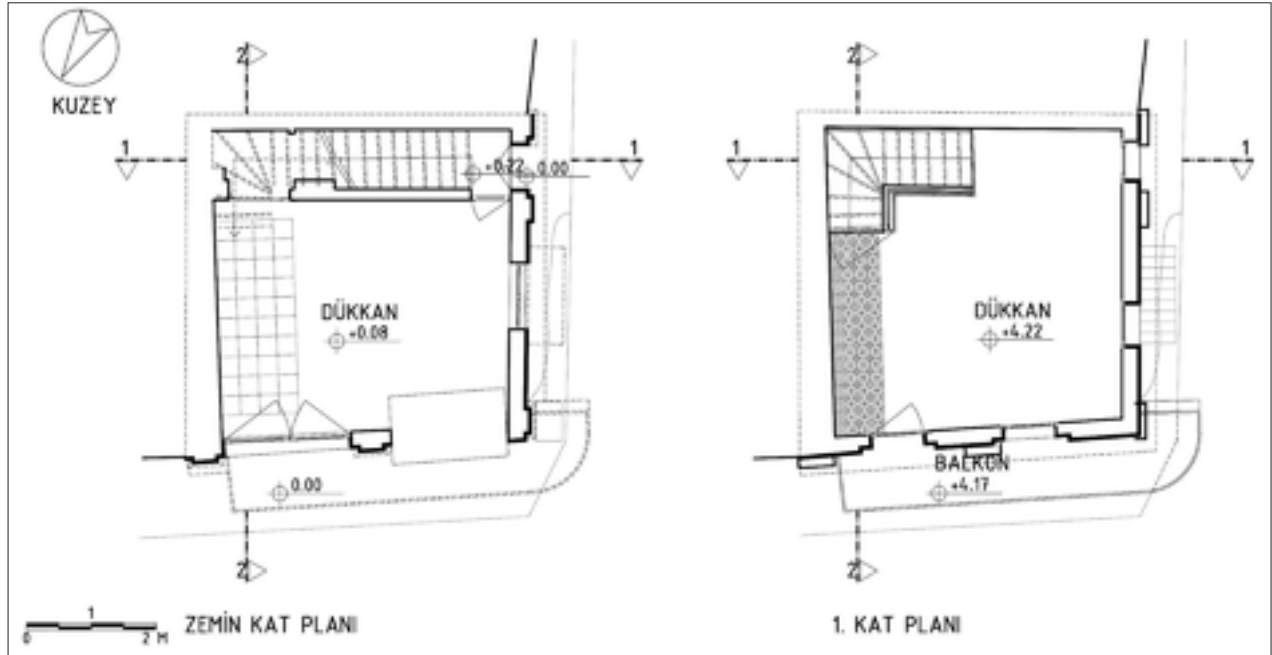
Şekil 3: Zemin ve birinci kat rölöve planları.

Demir kapıdan girildiğinde, yapının dışarıdan su aldığı dönemlerde eklenmiş olduğu düşünülen beton bir basamakla karşılaşmaktadır. Bu basamak, demir kapının kesilmesine neden olmuş ve kapıya fiziksel zarar vermiştir. Zemin katın döşemesi seramik ile kaplıdır; duvarlarda seramik ve sıva, tavanda ise sıva kaplama görülmektedir.

Z-01 mekânında genel olarak yapısal bir bozulma gözlemlenmemekle birlikte, orijinal döşeme ve tavan malzemelerine ait izler mevcuttur. Yığma merdivende kısmi aşınmalar görülmekte, beton basamak kapının kesilmesine neden olarak yapıya zarar vermektedir.
