BALIKESİR HAVRAN'IN MİMARLIK MİRASI - III

# HAVRAN'DA BATI ETKİLİ EVLER, TİCARET, KAMU YAPILARI VE KORUMA PROJELERİ

CİLT III: HAVRAN'DA BATI ETKİLİ EVLER, TİCARET, KAMU YAPILARI ve  
KORUMA PROJELERİ

**Atıf:** Yerlikaya, E. & Çobancaoglu, T. (2026). Geleneksel Kâgir Havran Evi ve Ahşap Müştemilatının İncelenmesi Üzerine Bir Çalışma: 74 Ada 20 Parsel. İçinde: D. Ulusoy Binan, K. Güler & D. S. Eyüpgiller (Ed.), *Balıkesir Havran’ın Mimarlık Mirası* (Cilt III: Havran’da Batı Etkili Evler, Ticaret, Kamu Yapıları ve Koruma Projeleri) ss. 1-16. Ege Yayınları, İstanbul.

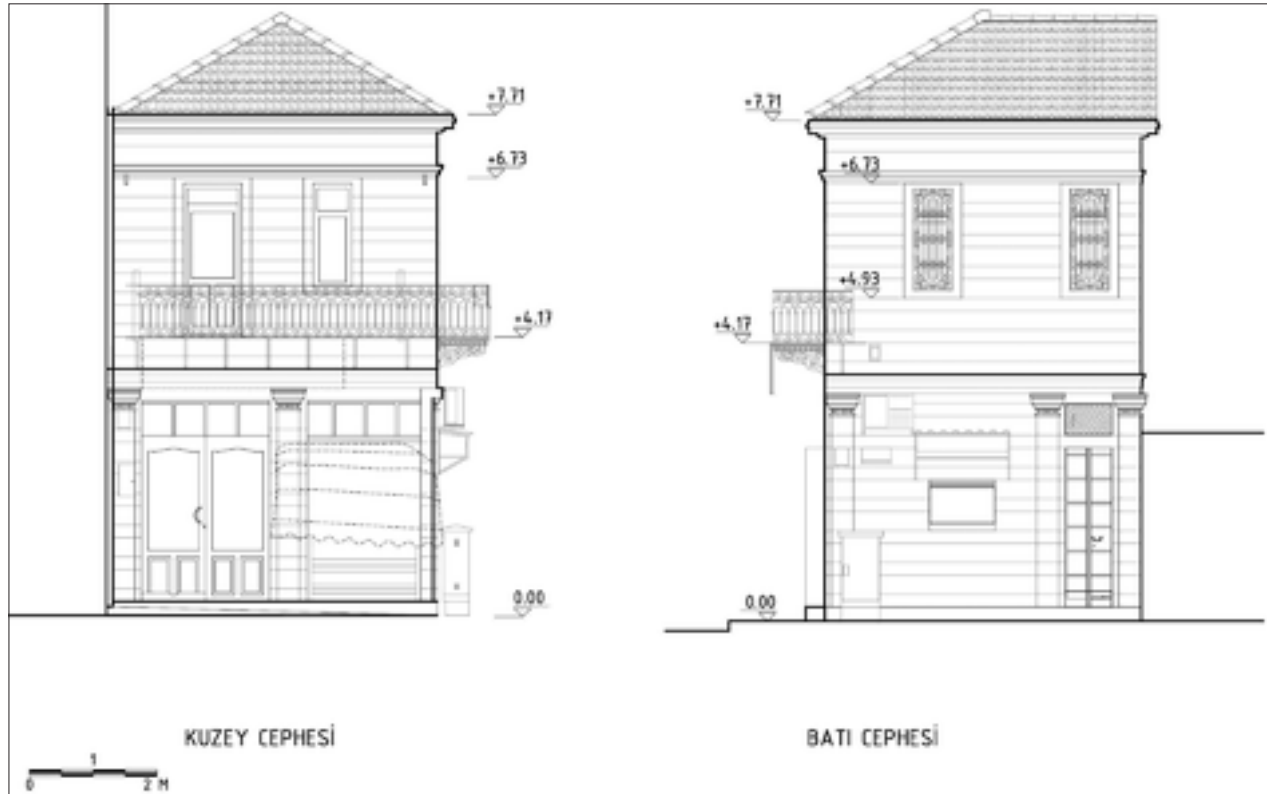
Şekil 5: Kuzey (Cumhuriyet Cad.) ve batı cephesi rölöveleri.

Giriş kat seviyesinde, zemine yakın silmelerde bozulmalar gözlemlenmektedir. Bunun dışında cephede sıva dökülmesi, çatlaklar gibi yapısal bozulmalar yaygın değildir. Giriş kapısının yanına elektrik aksamaları monte edilmiştir. Vitrin düzenlemesinde zamanla değişiklik yapılmış olsa da, bu değişiklikler genel kent dokusunu olumsuz etkilememektedir.

Birinci kat cephesi genel olarak iyi durumdadır.

Birinci katta, 232. Sokak'a bakan iki adet tek kanatlı ahşap pencere yer almakta ve her iki pencerenin önünde demir parmaklık bulunmaktadır. Giriş kat seviyesindeki silmelerde bozulmalar gözlemlenmektedir. Ayrıca cephede kirlenme, yer yer sıva dökülmesi ve çatlaklar gibi yüzey bozulmaları mevcuttur.

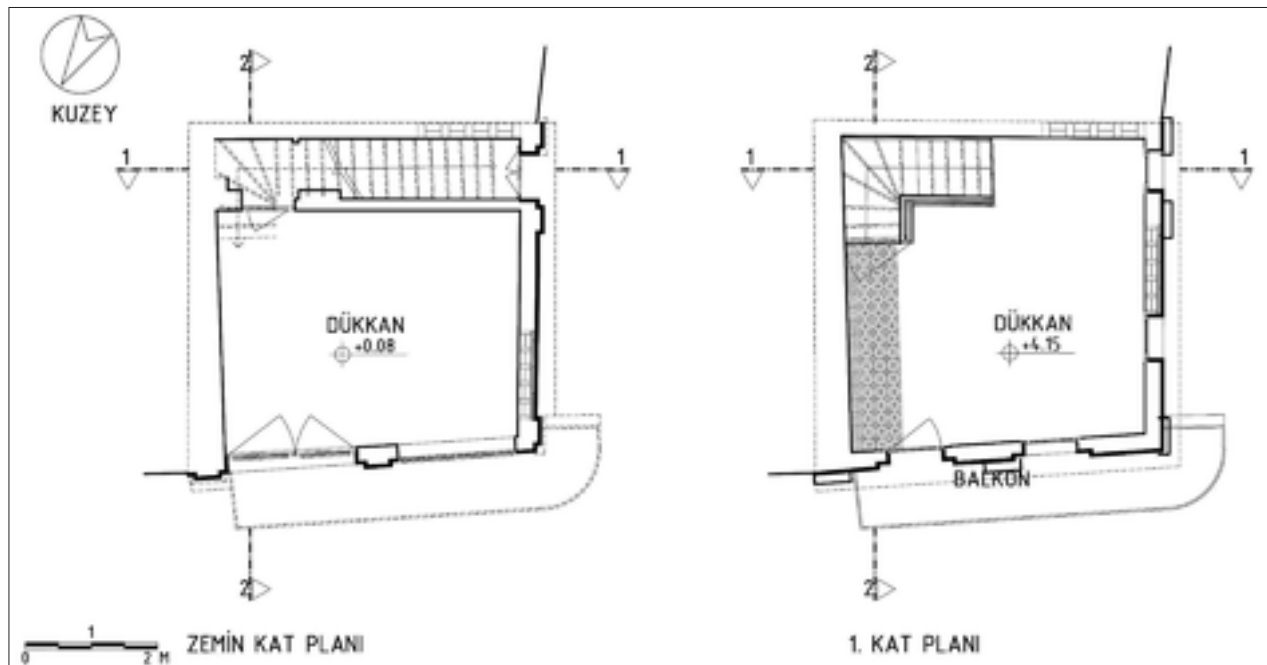
Şekil 6: Zemin ve birinci kat restitüsyon planları.

Zemin katta yer alan Z-01 numaralı mekân incelendiğinde, zaman içinde yapılan çeşitli müdahaleler ve eklemeler tespit edilmiştir. Mekâna çift kanatlı ahşap bir kapıdan girildiğinde, döşemenin ve duvarların seramik ile kaplandığı görülmektedir. Tavan yüzeyinde sıva ve asma tavan uygulaması mevcuttur. Bu üç yüzeyde kullanılan malzemelerin ve tekniklerin özgün olmadığı anlaşılmaktadır.

Merdiven altındaki depo alanına katlanır PVC kapı ile erişim sağlanmakta olup, bu kapının da sonradan eklendiği ve özgün olmadığı açıktır. Z-01 mekânından merdivene geçişi sağlayan ahşap kapı ile yanındaki pencere, yapının iç sirkülasyonuna dair ipuçları sunmaktadır. Merdivenin ilk basamağı ile demir kapı arasında yer alan beton yükseltinin, yapının dışarıdan su aldığı dönemlerde eklenmiş olduğu düşünülmektedir. Bu yükselti, demir kapının kesilmesine neden olmuş ve kapıya fiziksel zarar vermiştir.

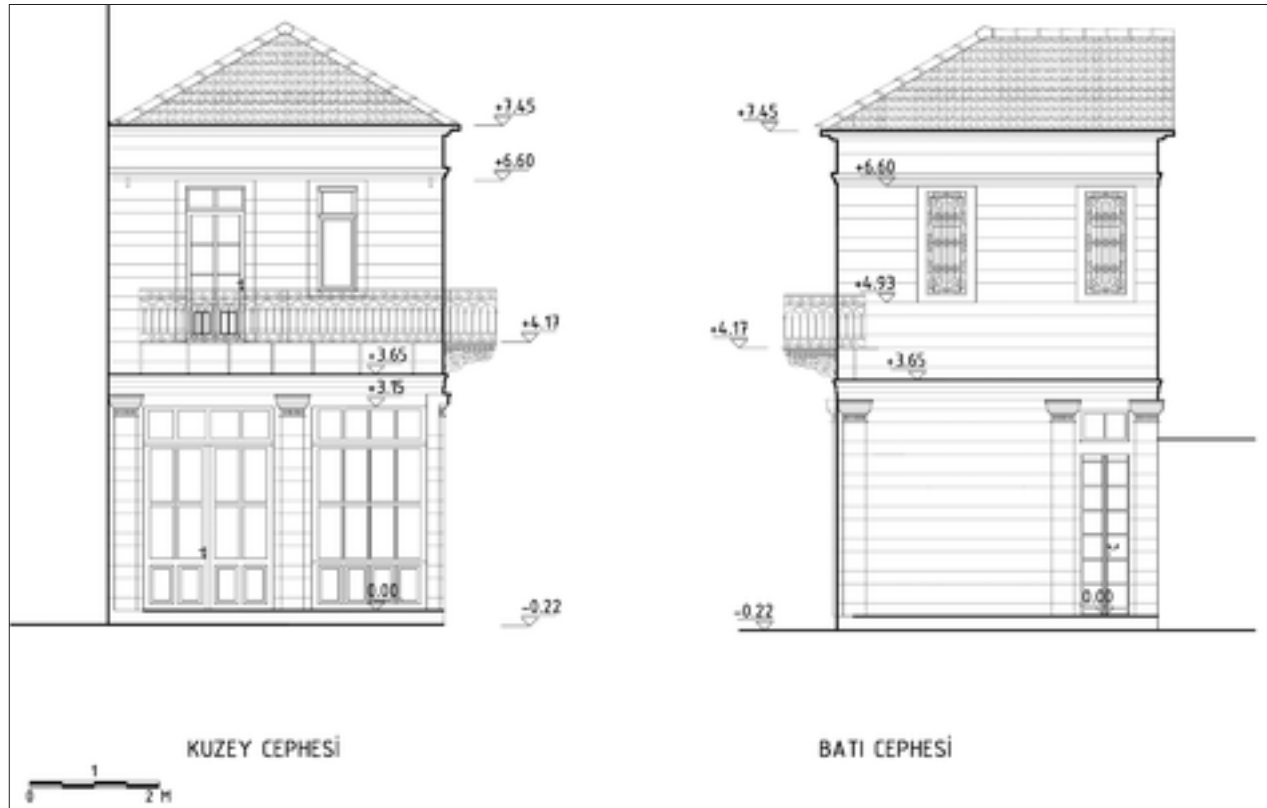
Şekil 8: Kuzey (Cumhuriyet Caddesi) ve batı cephesi restitüsyon cepheleri.

Kat silmeleri ve demir kapı yanında yer alan sütun detaylarının özgün olduğu tespit edilmiştir. Ancak cepheye monte edilmiş elektrik dağıtım panosu, jeneratör gibi teknik aksamlar hem görüntü kirliliğine neden olmakta hem de yapının özgün dokusuna zarar vermektedir.

Batı cephesinde, zemin seviyesindeki silmelerde bozulmalar gözlemlenmiştir. Ayrıca cephe yüzeyinde kirlenme, yer yer sıva dökülmeleri ve çatlaklar mevcuttur. Birinci kat cephesi genel olarak iyi durumda olmakla birlikte, bu cephedeki silmelerin diğer cephelerdeki beyaz renkten farklı olması dikkat çekmektedir. Balkon korkulukları üzerine monte edilen elektrik aksamları da giriş katında olduğu gibi cephe estetiğini olumsuz etkilemektedir.

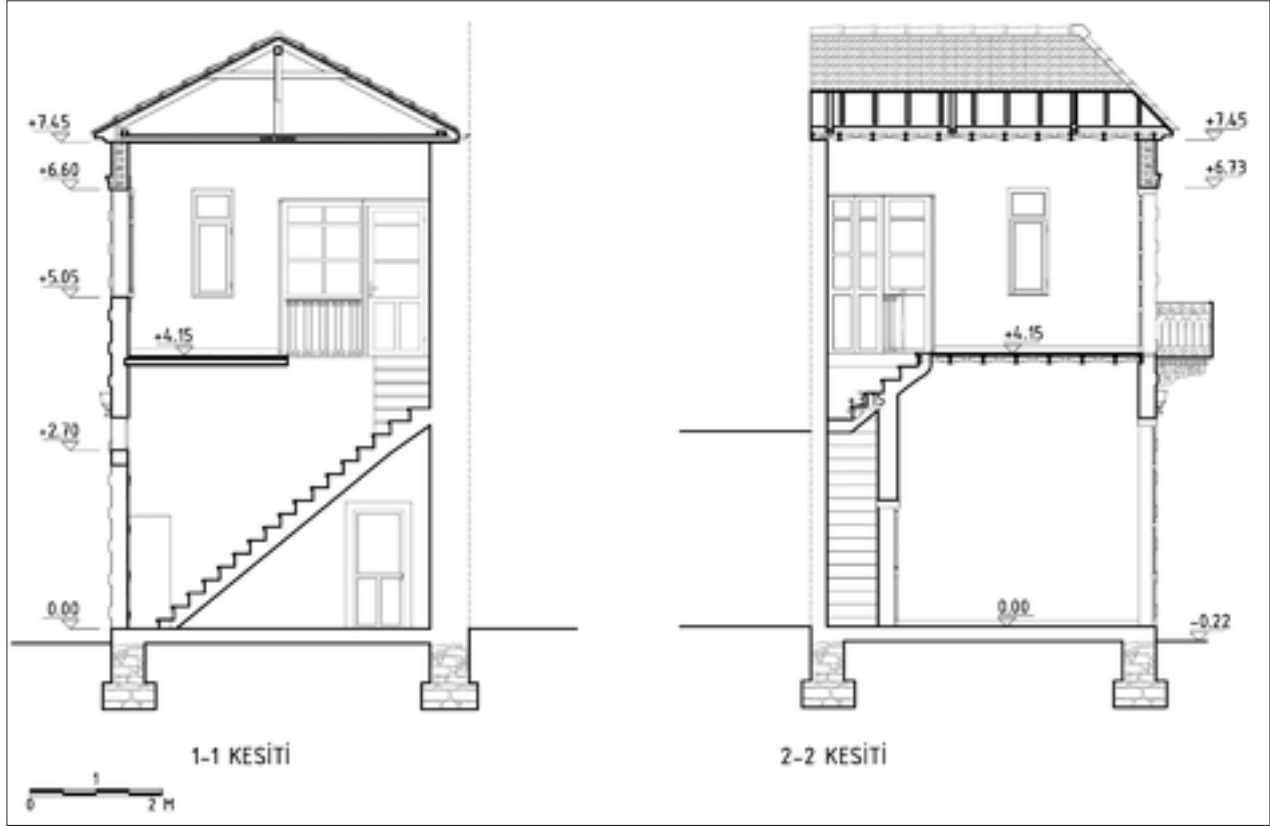
Şekil 10: Restorasyon kesitler.

Yapının çatısı, Marsilya tipi kiremit ile kaplı kırma çatı formundadır. Bu sistemin özgün olduğu değerlendirilmiş olup, mevcut durumda herhangi bir yalıtım sorunu gözlemlenmemiştir. Bu nedenle çatının mevcut haliyle korunması önerilmektedir (Şekil 10).

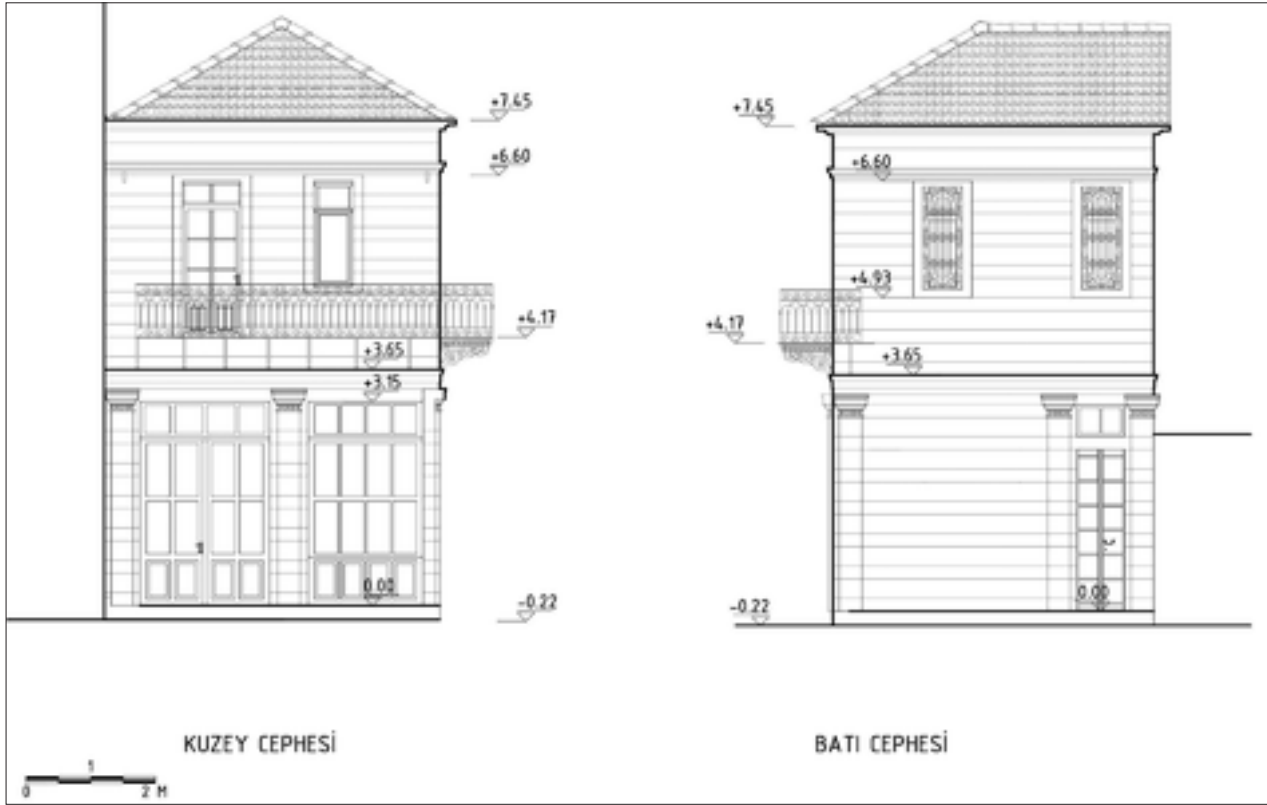
Şekil 11: Kuzey (Cumhuriyet Caddesi) ve batı cephesi restorasyon cephesi.

Batı cephesinde yer alan demir kapının özgün olduğu düşünülmekte olup, bu kapının korunması ve gerekli tamir işlemlerinin yapılması önerilmektedir. Kapı üzerindeki pencere önünde yer alan demir parmaklığın kaldırılması, cephe düzeninin sadeleştirilmesi açısından uygun görülmektedir. Kapının sol tarafında bulunan ahşap kasalı pencere ile önündeki demir parmaklık özgün nitelik taşımadığından, bu elemanların kaldırılması önerilmektedir. Ayrıca pencere üzerindeki elektrik aksamların da cepheden sökülmesi gerekmektedir.

Birinci katta yer alan ahşap pencereler ve demir parmaklıklar korunmalıdır. Batı cephesindeki taş kaplamada yüzey temizliği yapılmalı ve sıva dökülmeleri ile çatlaklar onarılmalıdır. Bu cephedeki silmelerin diğer cephelerdeki beyaz renkten farklı olması dikkat çekici bir durumdur; bu farklılık, yapının özgün renk düzeniyle uyumlu hale getirilmelidir. Balkon korkulukları üzerine monte edilmiş elektrik aksamlar da kaldırılarak cephe estetiği iyileştirilmelidir.

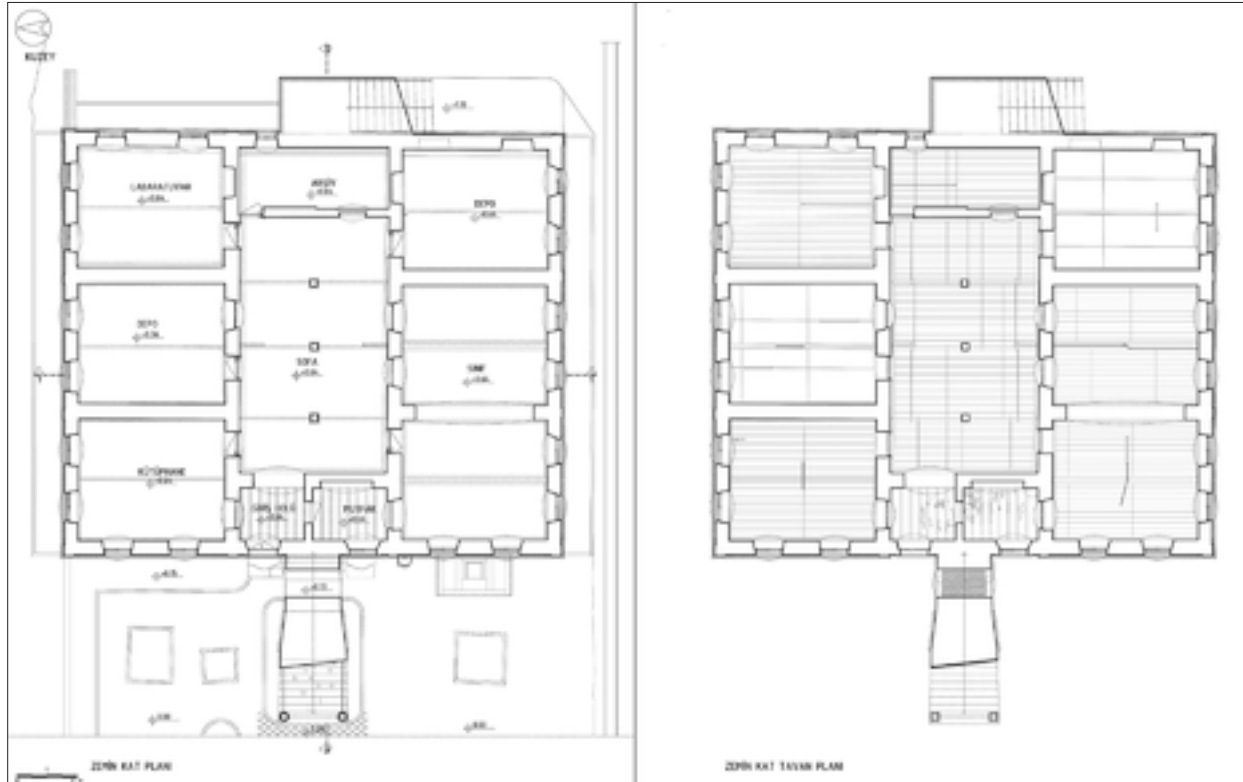
Şekil 4: Zemin kat plan ve tavan rölövesi.

Yapının zemin katına avlu kotundan, batı cephesindeki ahşap bir kapıyla girilmektedir. Giriş holünden (Z01) kemerli bir geçişle orta sofaya/hole (Z02) oradan da sofanın iki yanında yer alan mekânlara (derslik, kütüphane, arşiv ve depo) ulaşılmaktadır. Giriş holünün (Z01) sağında, günümüzde mutfak olarak kullanılan (Z09) mekânı bulunmaktadır. Giriş holünde olduğu gibi volta tavan döşemesine sahip olan mekânın sofaya bakan duvarında kemerli bir niş, giriş cephesinde kapıdan dönüştürülmüş bir pencere bulunmaktadır.

Sofanın (Z02) orta aksında üst katın ahşap döşeme kirişlerini destekleyen orta aksta görünen üç adet kâgir tuğla ayak bulunmaktadır. Giriş aksına göre sofanın sağındaki (Z08) mekânı, iki ayrı mekânın kemerli bir geçişle birbirine bağlanmasıyla oluşan büyük bir dersliktir.

Sofanın solunda (Z08 mekânın simetriği olan (Z03) kütüphane ve (Z04) depo mekânları yer almaktadır. Her iki mekânı ayıran duvar üzerinde tespit edilen kemer izi bu iki mekânın sonradan kapatıldığı, özgününde (Z08) mekânıyla aynı olduğunu düşündürmektedir. Sofanın sonunda, giriş aksına göre sağ köşede yer alan (Z07) depo mekânı ile sol köşede yer alan (Z05) laboratuvar mekânı simetrik olup benzer özelliklere sahiptir. Mekânların her cephesinde simetrik düzende ikişer pencere bulunmaktadır. (Z07) mekânındaki arka cepheye bakan duvarda 2 adet kapalı niş bulunmaktadır. Sofanın sonunda yer alan, bir kapı ve pencereyle sofaya açılan (Z06) arşiv mekânının, mevcut izlerden dolayı sonradan bölündüğü düşünülmektedir. (Z05) laboratuvar ve (Z07) depo mekânlarının sofaya bakması gereken pencereleri sonradan oluşturulan arşiv mekânının içinde kalmıştır. Sofaya açılan tüm mekânların aynı zamanda sofaya bakan basık kemerli ahşap doğramalı özgün pencereleri bulunmaktadır. Zemin katta bulunan sofaya açılan mekânların kapıları düz ve ahşap doğramalı kapılardır. Giriş holünde tavan döşemesi volta döşeme, orta sofada ise tavan döşemesinde çelik putrellerle güçlendirme yapılmıştır (Şekil 4-6).

sütunlarla biçimlenen üç tarafı ve üstü kapalı olan yarı açık bir mekândır. Giriş holünden iki kanatlı ahşap kapı ile (102) sofaya/hole girilmektedir. Zemin kat ile aynı plan şemasına sahip olan birinci katta sofanın iki yanında simetrik üçer mekân bulunmaktadır. Sofa ön ve arka cephesinde yer alan, iki yanında pencerelerin bulunduğu kapılar ile dışarıya açılmaktadır. Girişe göre sofanın solunda okul idaresine ait mekân (103) ile girişin sağında öğretmen odası olarak kullanılan mekân (108) dışında kalan (104, 105, 106 ve 107) mekânlar derslik olarak kullanılmaktadır. 103 ve 108 nolu mekânlarda ön ve yan cephede ikişer pencere ve giriş holüne/sahanlığına bakan dar 1 pencere bulunmaktadır. Arka cepheye bakan köşe derslikler (105 ve 106) ile ortada bulunan dersliklerin (105 ve 107) her cephesinde simetrik düzende yerleştirilmiş ikişer pencere bulunmaktadır. Aynı zamanda derslik mekânlarının sofaya açılan basık kemerli ahşap doğramalı özgün pencereleri bulunmaktadır. Tüm mekânların döşemesi ve tavan kaplaması özgün ahşap kaplamalıdır (Şekil 4,5,6).

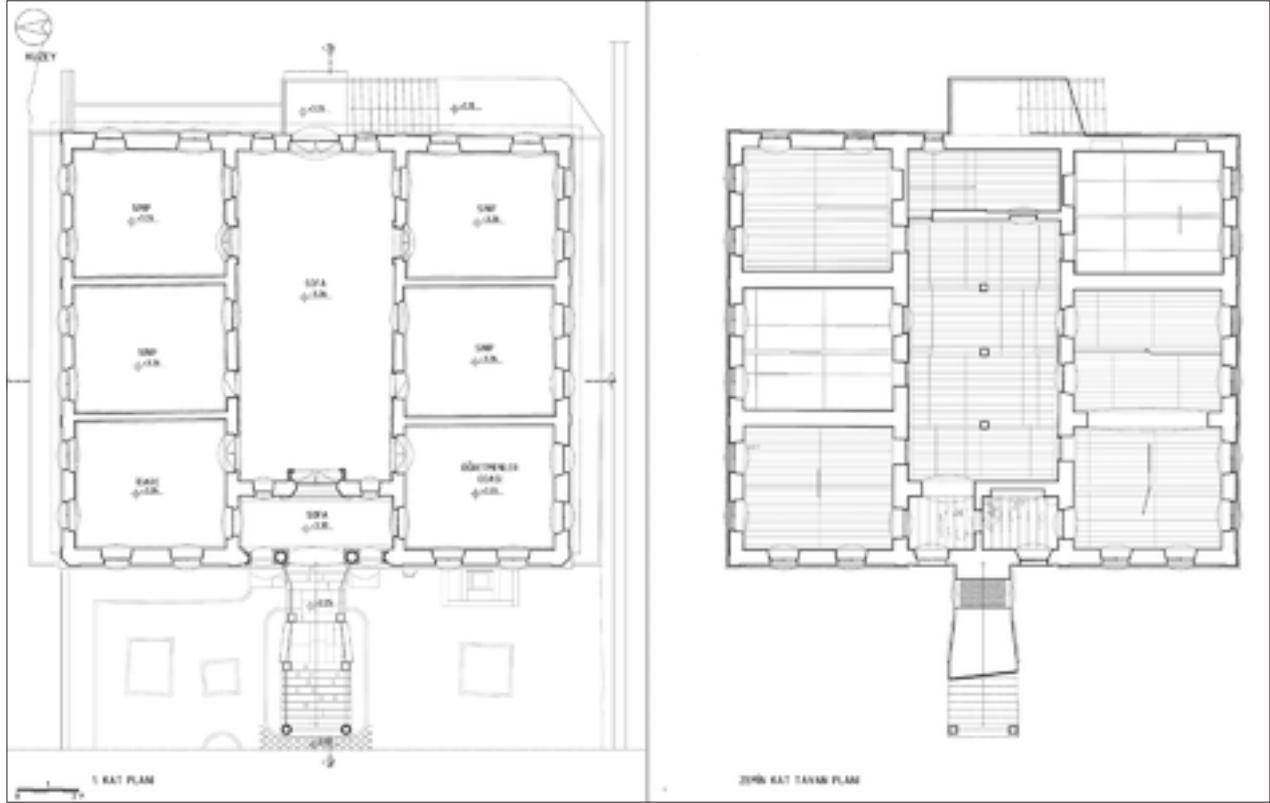
Şekil 5: Birinci kat plan ve tavan rölövesi.

Birinci katta, avluya taşan tek kollu kâgir merdiven ile erişilen +50,66 kotundaki (rölövede  $\pm 0.00$  kotu) (101) giriş holü birinci katın en özellikli kısmını oluşturmaktadır. Devşirme malzemenin kullanıldığı, kemer ve

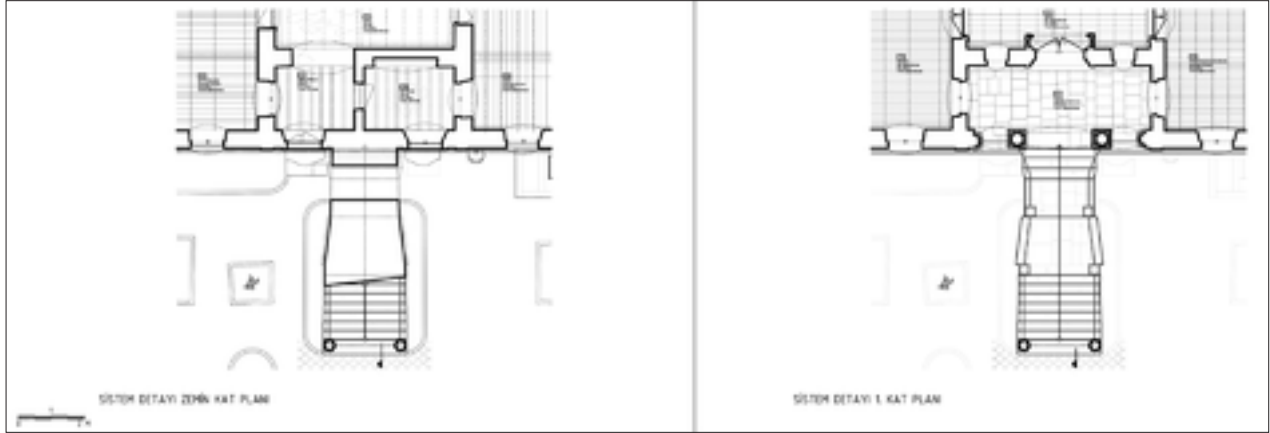
Şekil 10: Zemin kat ve birinci kat sistem detayı plan rölövesi.

Pencereler kemerli, çift kanatlı, ahşap doğramalı ve demir parmaklıklıdır. Orta sofaya açılan iç pencereler de çift kanatlı, ahşap doğramalı özgün pencerelerdir. Yapının ahşap doğramalı olan tüm pencerelerinde çürümeler olduğu için rölöve alırken bazı parçalarda kopmalar görülmüştür. Zemin katta giriş holü ve orta sofada zemin döşemesi beton şaptır. Diğer mekânlar ise özgün ahşap döşemelidir. Döşemelerde su ve nemden kaynaklı kabarma ve bozulmalar görülmektedir. Giriş holü ve mutfak mekânlarının tavanındaki volta döşeme üst katın kâgir giriş sahanlığını taşımaktadır. Sofanın ahşap tavan döşemesi 25 x 25 cm boyutlarındaki kâgir ayaklar ile desteklenmiştir. Ayrıca güçlendirme amacıyla kirişler çelik putrel çubuklarla güçlendirilmiştir. Zemin katta bulunan mekânların ahşap kapıları üst kat kapıları gibi nitelikli kapılar değildir, kapılarda boya dökülmeleri ve çürümeler görülmektedir.

Birinci katın giriş holünün zemini, volta döşeme olup doğal taş kaplıdır. Giriş holünün cephesi 2'si duvara gömülü toplam 4 adet iyon başlıklı sütun tarafından taşınan kemerli bir cephe sistemine sahiptir (Şekil 9, Şekil 10). Havran'dan getirilen Rum kilisesinden temin edilmiş özgün, bezemeli sövesi ve gösterişli ahşap doğramalı kapısı bulunmaktadır (Şekil 8). Kapının bezemeli mermer sövesinin üzerinde de mermer yazıt durmaktadır. Kapının ahşap doğramasında ve mermer sövesinde kirlenme görülmektedir. Birinci kat cephe pencereleri ½ oranında, kemerli, iki kanatlı ahşap doğramalıdır. Pencerelerin ahşap doğramalarında çürümeler görülmektedir. İç mekân kapıları ise kiliseden temin edilmiş nitelikli ahşap kapılardır. Yapının tamamı ahşap tavanlı olup, özgün ahşap döşemesi değişmeden günümüze kadar gelmiştir. Tüm cepheler sıva üzeri boyalıdır. Tuğla üzeri sıva profille çevrili dar saçaklı yapının üst örtüsü kırma çatıdır ve kaplaması da marsilya kiremittir.

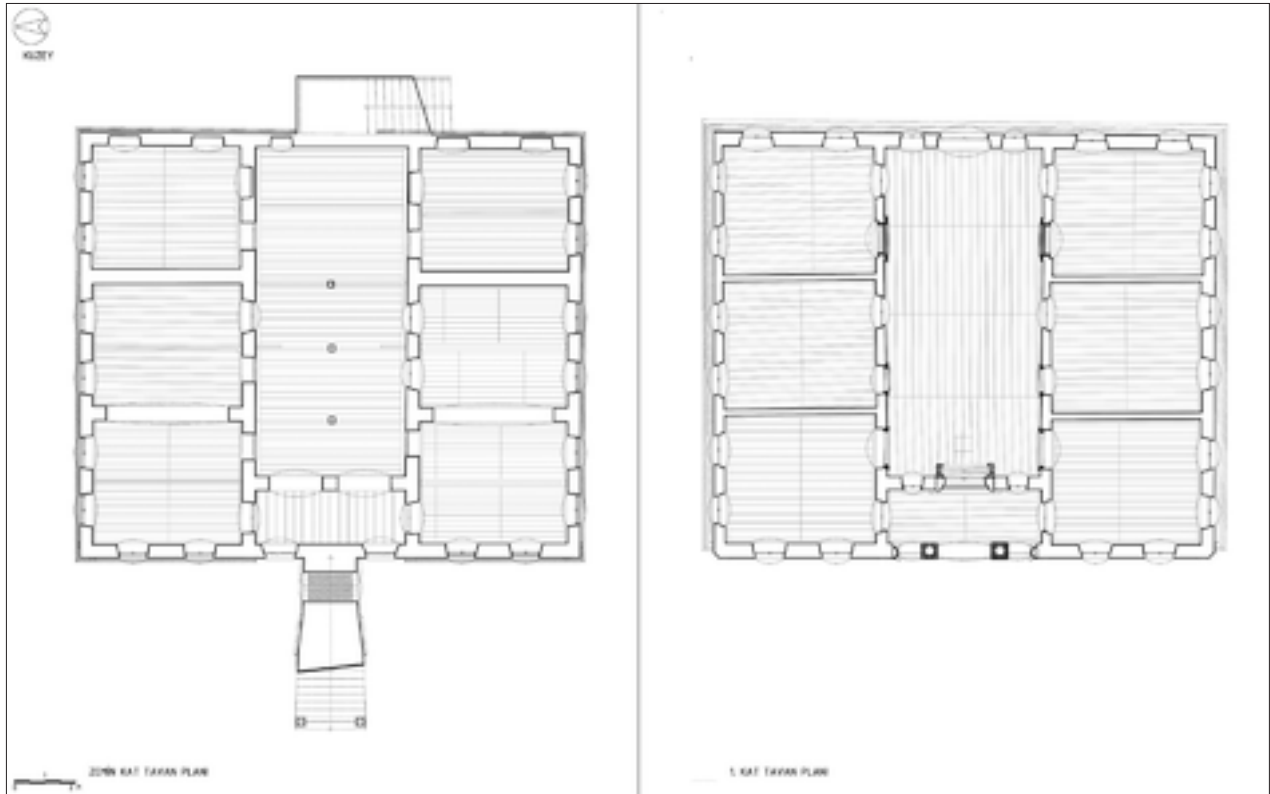
Şekil 12: Zemin ve birinci kat tavan planları restitüsyon önerisi.

Zemin katta (Z01) Giriş Holü ve (Z02) Sofa mekânlarındaki döşemelerde birinci kattaki 101 Giriş Holü referans alınarak taş malzeme, Z03 Kütüphane, Z04 Laboratuvar, Z05 Depo mekânları yapıdaki diğer mekânlar referans alınarak ahşap döşeme önerilmiştir (Şekil 11, 12,13).

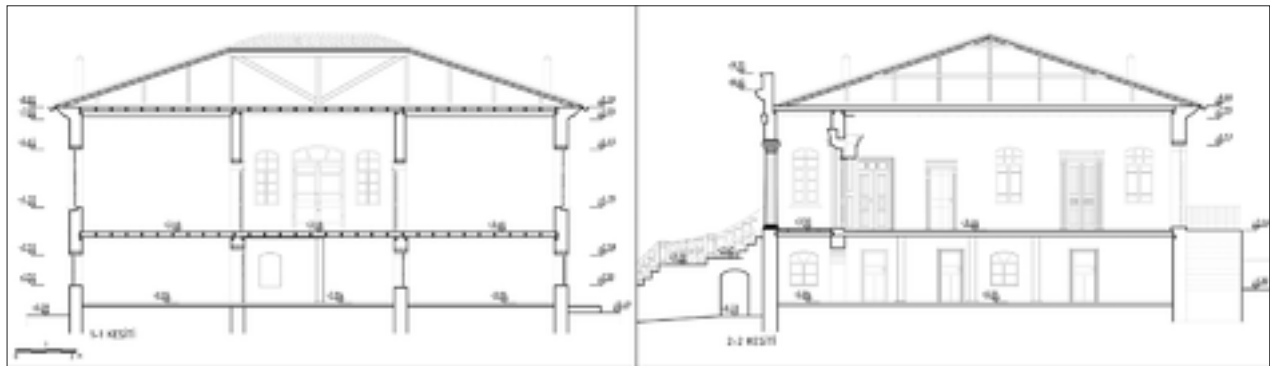
Şekil 13: 1-1 ve 2-2 kesit restitüsyon önerisi.

Birinci kat hem plan şeması hem de yapı elemanlarıyla özgün bir biçimde günümüze ulaştığı için restitüsyon önerisinde rölöveden farklı olarak sadece (101) Giriş Holü mekânına bakan pencerelerde bulunan özgün olmayan demir parmaklıklar kaldırılmıştır.

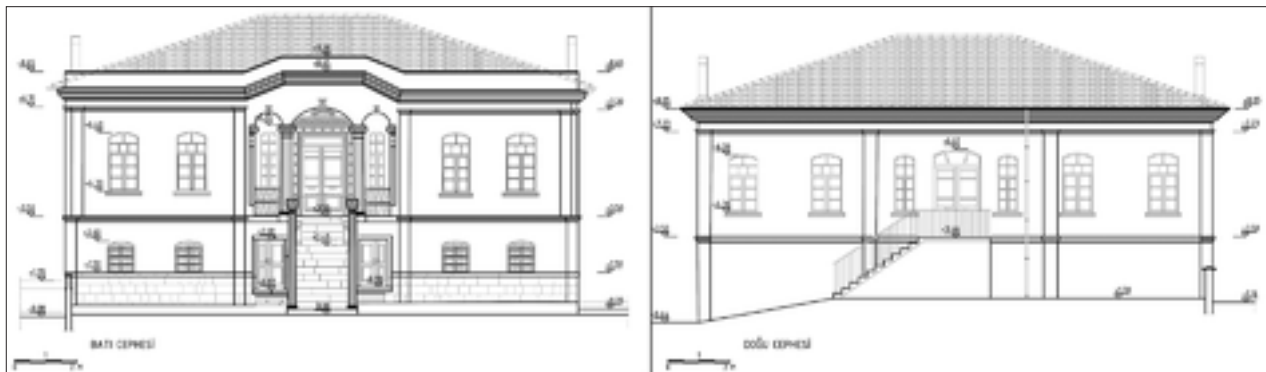
Şekil 15: Batı (giriş) ve doğu cepheleri restitüsyon önerisi.

Doğu (Arka) Cephesinde, laboratuvar ve depo mekânlarındaki kapatılan nişler açılarak pencereye döndürülmüştür. Birinci katta sofanın arka bahçeye bağlantısını sağlayan betonarme merdivenin korkuluğunu mevcut şeklinden dolayı özgün olmadığı düşünülmüş, yeterli veri olmadığı için bu korkuluk yerine düz, sade bir korkuluk önerilmiştir (Şekil 15).

Cephede birinci kattaki kapının iki yanında bulunan doğramalarda özgün olmayan demir parmaklıklar restitüsyon projesinde kaldırılmıştır. Laboratuvar (rölöve Z05) ve Sofa (rölöve Z06) mekânlarında sonradan açılan

doğramalar kapatılmış analogik veriler doğrultusunda iç mekânda Depo (rölöve Z07) mekânındaki gibi nişlere dönüştürülerek özgün haline getirilmiştir.

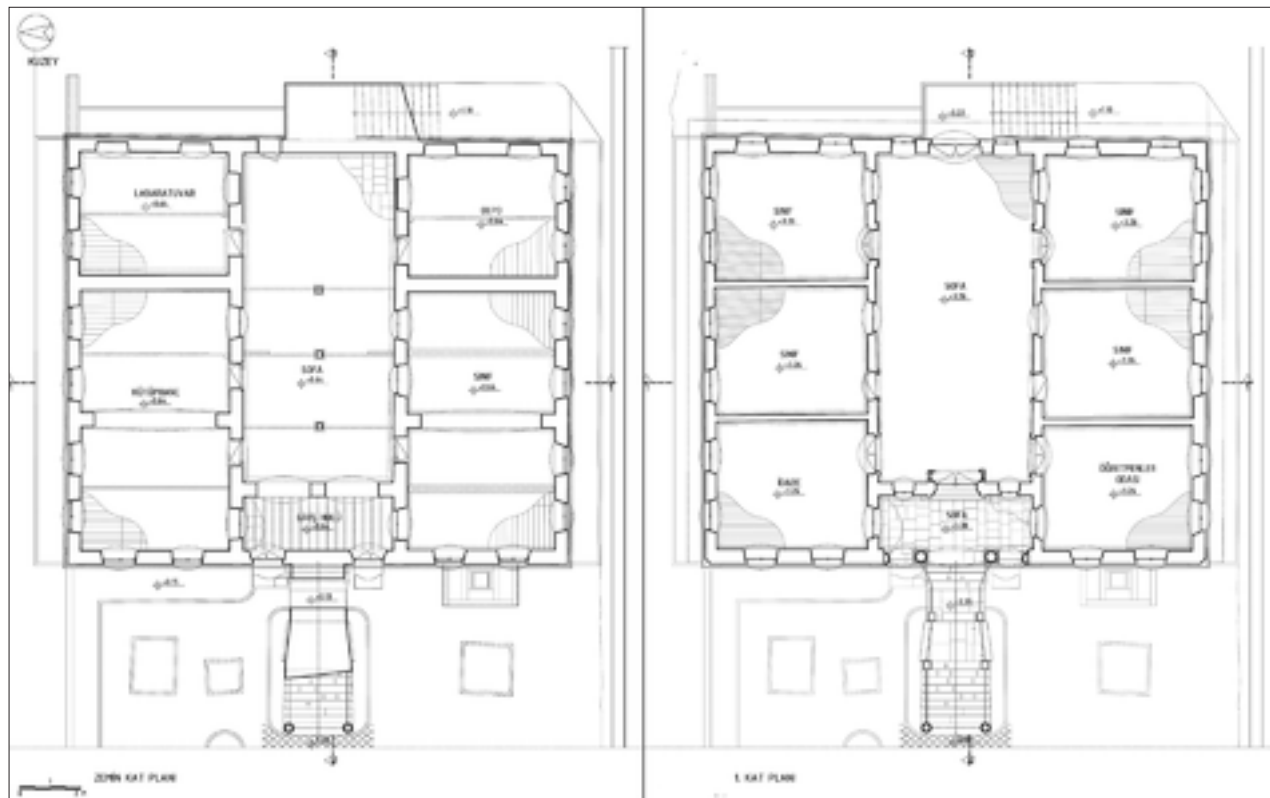
**Şekil 17:** Zemin ve birinci kat plan restorasyonu.

Uygulama aşamasında; yapısal sistemde (ahşap dikme, kirişleme ve çatı sisteminde) güçlendirme gerektiği durumda aynı/özgüne eşdeğer malzeme ile kesit arttırılacaktır.

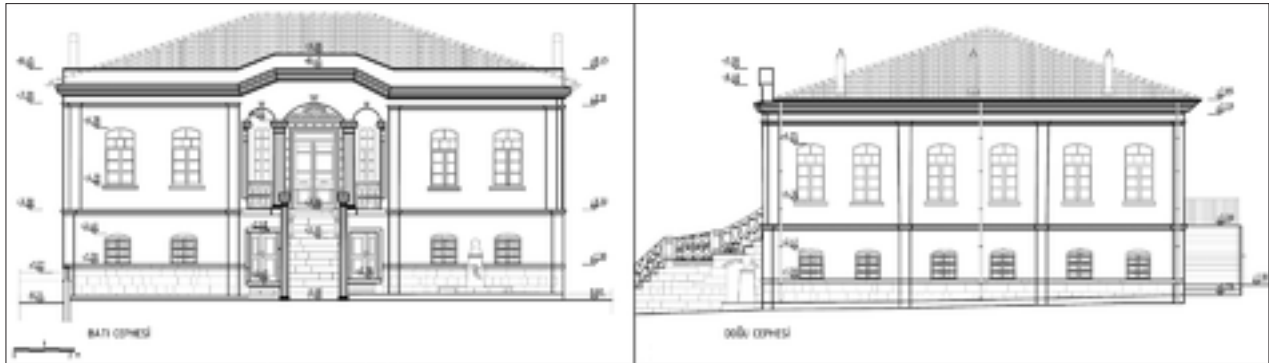
Şekil 20: Batı (giriş) ve güney (sağ yan) cepheleri restorasyonu.

Batı cephesinde yer alan merdiven demir korkuluklarının bakımı yapılacak, korozyona karşı korunacaktır (Şekil 20).

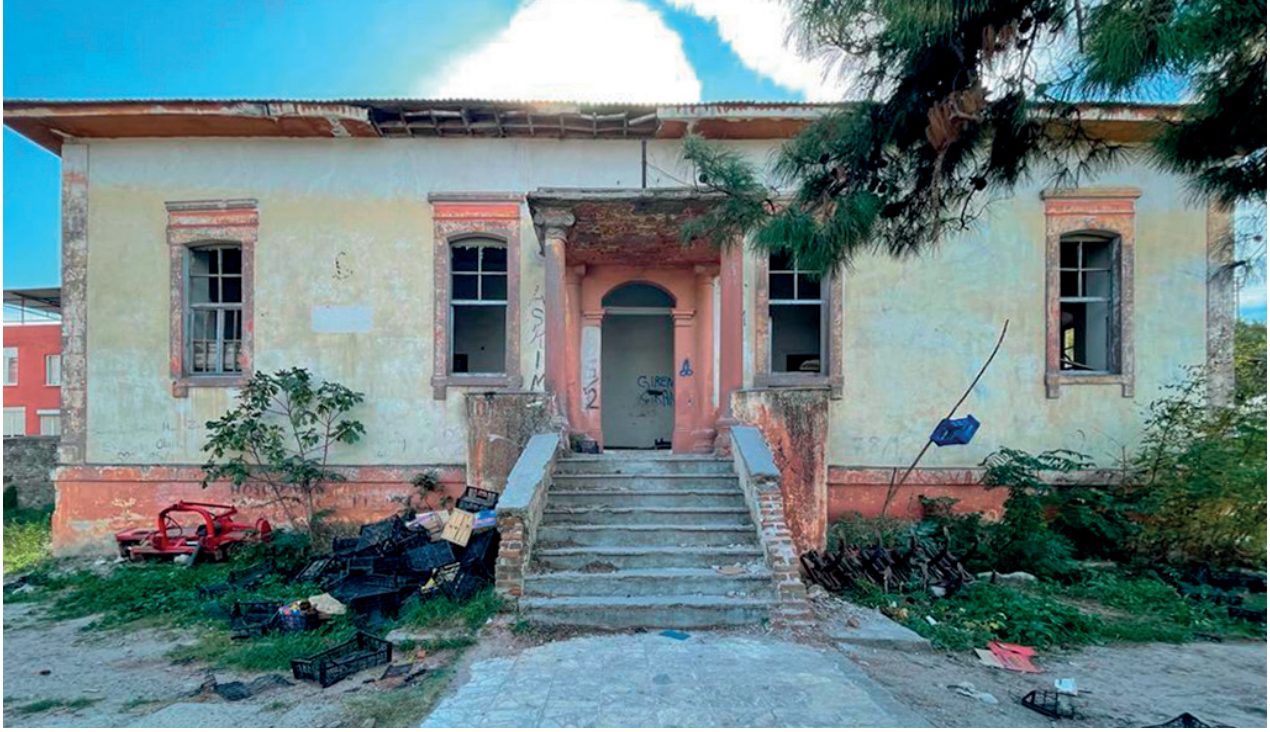
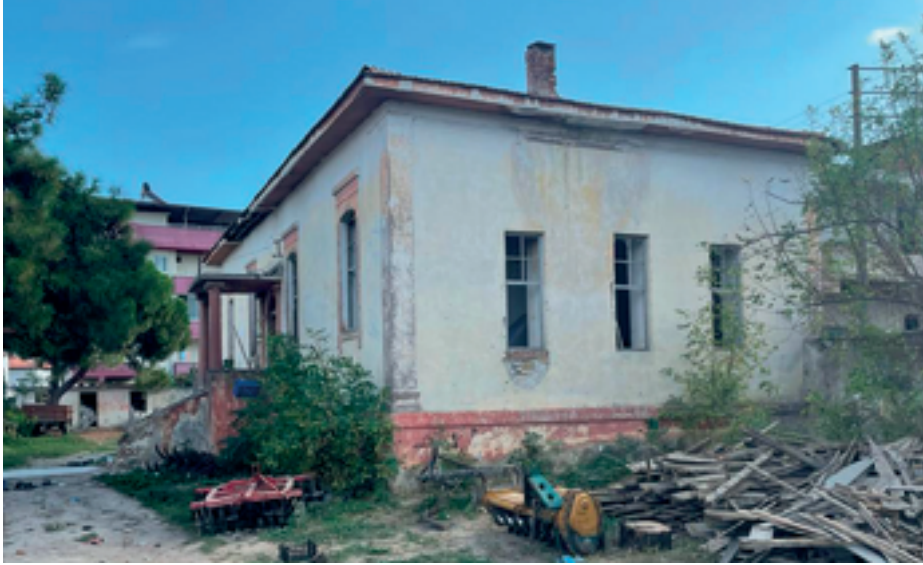
Şekil 3: Büyükdere İlkokulu güney (giriş) cephesi (Korkmaz, 2022).

Şekil 4:  
Büyükdere İlkokulu  
doğu cephesi  
(Korkmaz, 2022).

Büyükdere İlkokulu Balıkesir'in Havran İlçesi, Büyükdere Mahallesi'nde bulunan Şehit Taner Sürek Caddesi ve 55. Sokak arasında kalan 3295 Parselde konumlanmaktadır (Şekil 3-4). 1897 yılında köylülerin de yardımıyla Hacı Mehmed tarafından inşa edilmiştir. II. Abdülhamid döneminde yapılan okulun günümüze ulaşmış bir kitabesi de mevcuttur.<sup>7</sup> Büyükdere İlkokulu'nun Cumhuriyet döneminde ilk öğretmenliğini Sadık Hoca (Peker) isimli mübadele muhacirlerinden bir öğretmen yapmıştır (Özdemir, 2008).

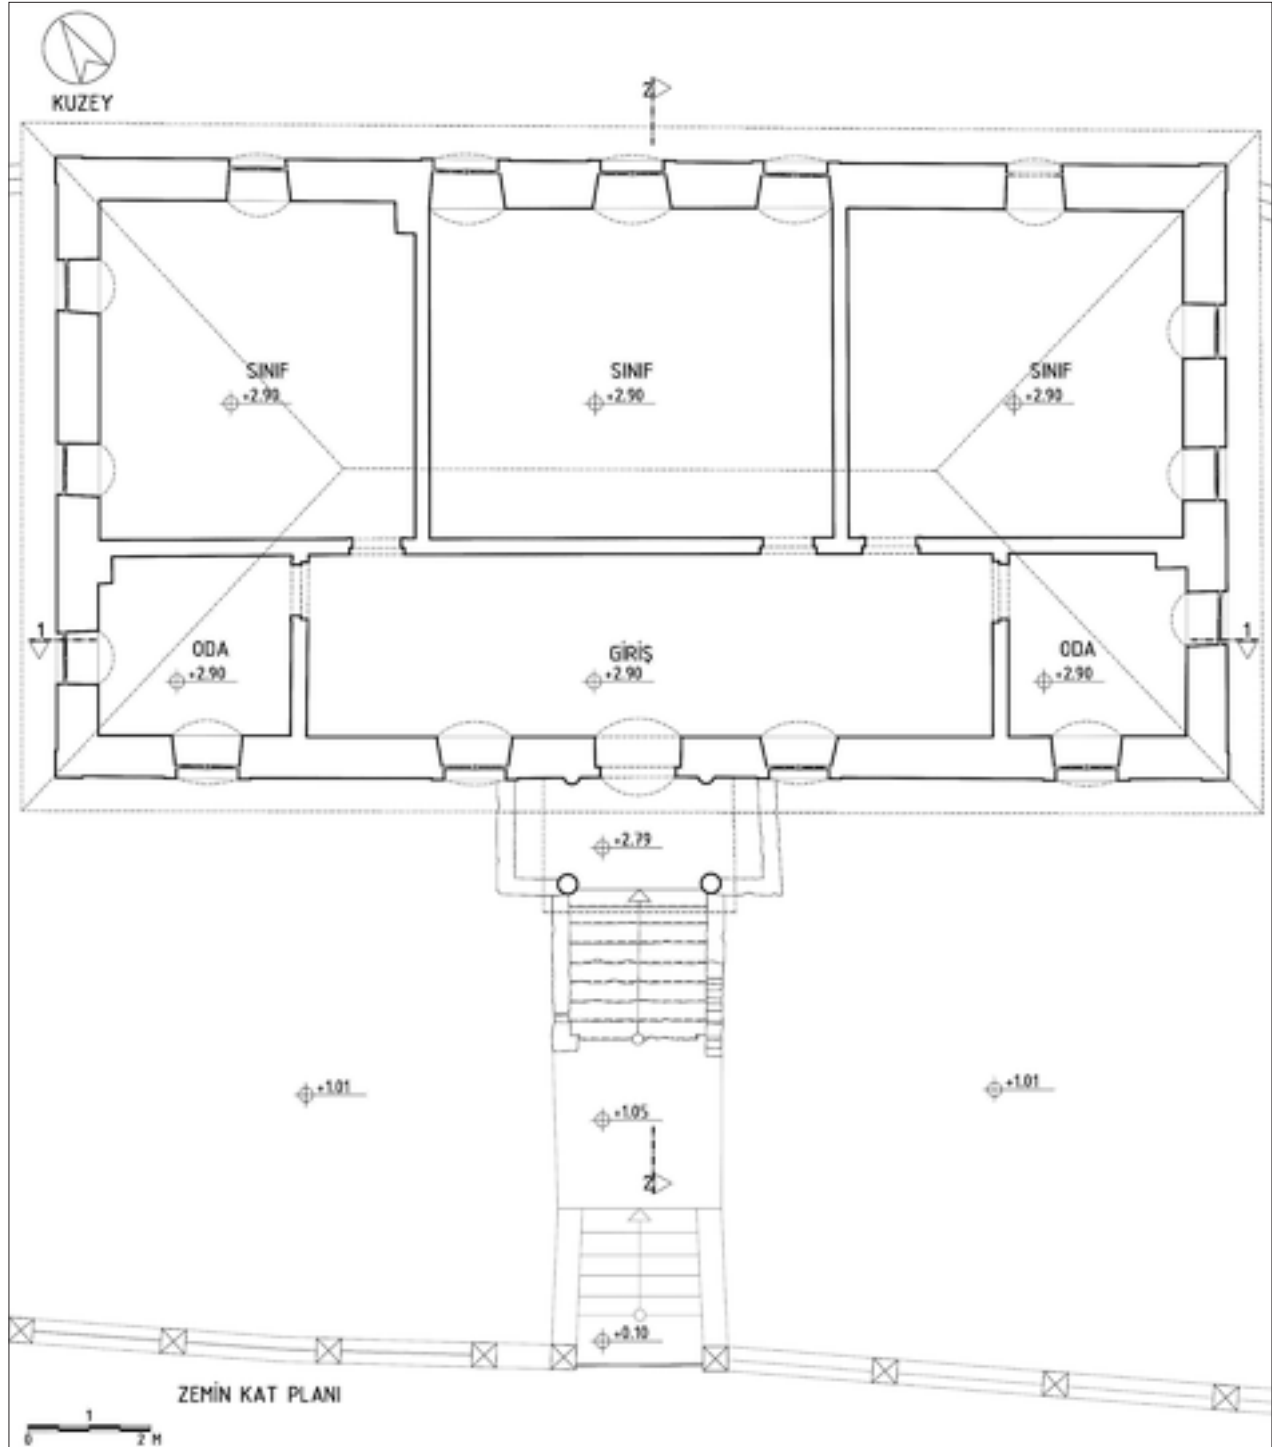
Şekil 7: Zemin kat (+2.90 kotlu) planı.

Yapının zemin kat (+2.90) planı incelendiğinde genel olarak döşemenin sağlam olduğu ancak kısmi bozulmalar görüldüğü ifade edilebilir. Aynı şekilde, tavanda yer yer sehimler dikkat çekmektedir. Sökülmüş kapı kanatları ve pencere doğramalarındaki bozulmalar, yapının kullanım dışı ve bakımsız kalmasının bir sonucu olarak gelişen önemli kayıplardır. Ayrıca, yapı hem cephede hem iç mekanlarda birçok noktadan su almış ve buna bağlı olarak, duvarlarda sıva dökülmesi ve rutubet meydana gelmiştir (Şekil 7,8,9).

Son olarak girişin batısında (Z06) öğretmen odası yer almaktadır. Sınıflar ve müdür odasına benzer şekilde bu odanın da zemin ve tavan döşemelerinin sağlam olduğu süpürgelikleri ve ahşap kapısının kanadının söküldüğü belirlenmiştir. Odanın batı cephesinde bulunan sövesiz tek kanatlı penceresinde bozulmalar mevcuttur. Odanın güney cephesinde bulunan söveli ve çift kanatlı penceresinde ise bazı bozulmalar olmasına rağmen halen özgünlüğünü korumakta olup, bu durum restitüsyon çalışması için önemli bir veri oluşturmaktadır. Odanın duvarlarında sıva+boya, zemin ve tavan döşemelerinde ise ahşap yapı malzemesi kullanılmıştır.

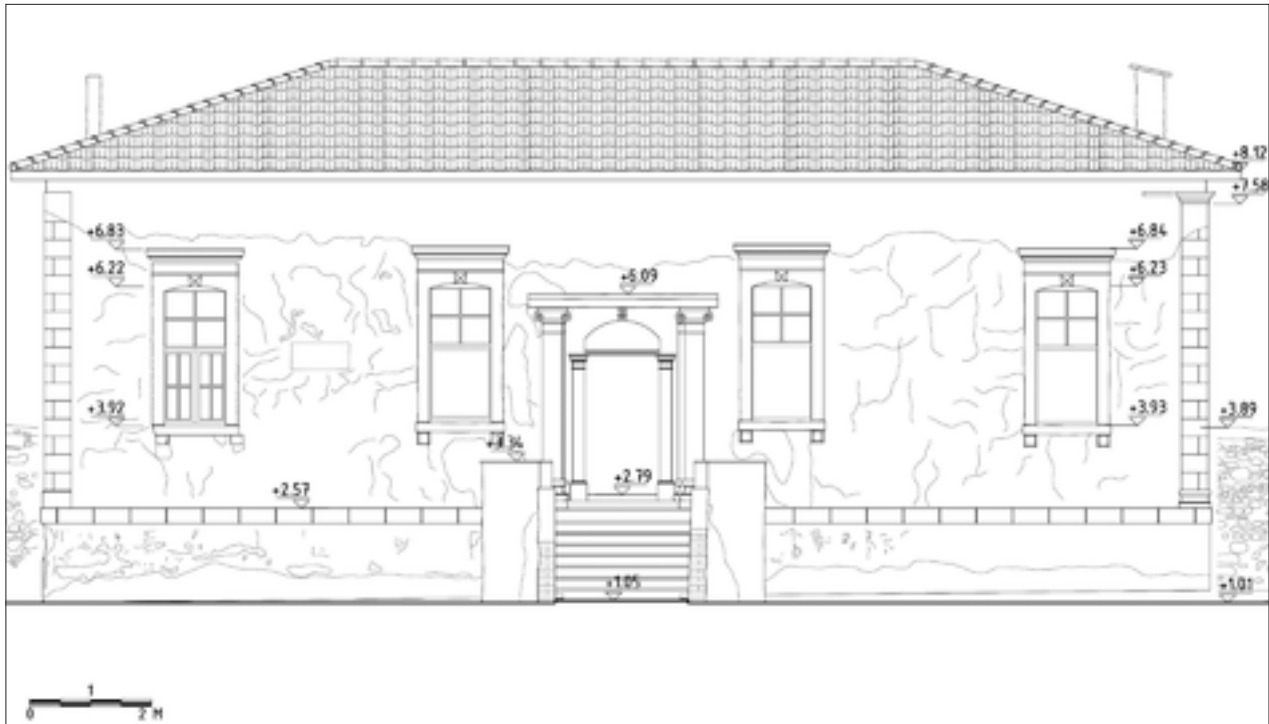
Şekil 10: Ön (kuzey) cephe.

**Ön (Kuzey) Cephe:** Yapının dış cephesi sıvalıdır. Yapının giriş cephesinde dokuz basamaklı merdiven ile ulaşılan ve iki adet sütunla taşınan beton saçaklı giriş alanı bulunmaktadır. Ayrıca ön cephede hepsi söveli ve çift kanatlı olan dört adet pencere bulunmaktadır. Pencere ve kapıların kanat ve kasalarının kısmen yok olması ve sökülmesinin yanı sıra, cephe belirli bir kotta niteliksiz biçimde çimento esaslı malzeme ile sıvanmıştır. Bunun yanı sıra cephede farklı boyutlarda çatlaklar ve sıva dökülmeleri dikkat çekmektedir. Ayrıca yapının giriş kısmına ulaşılan merdivenlerin önünde eksik elemanlar olduğu, merdivenlerin büyük oranda zarar gördüğü anlaşılmaktadır. Saçak altında da kopmalar görülmektedir (Şekil 10).

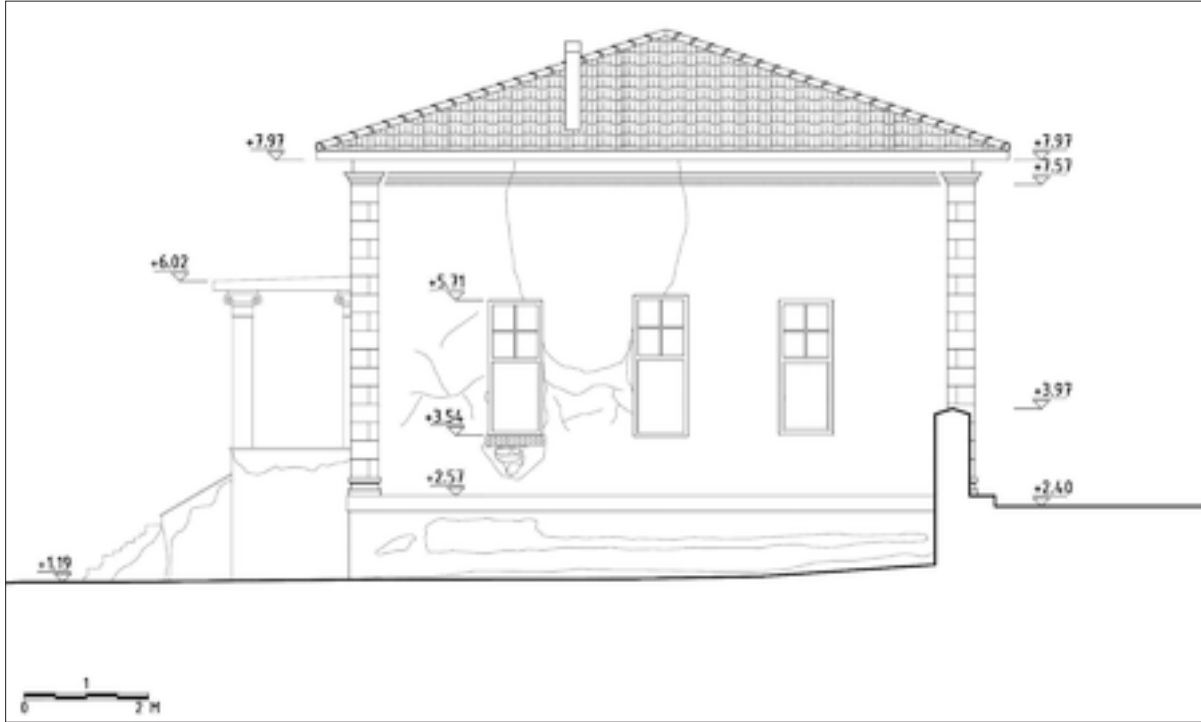
Şekil 11: Yan (batı) cephe.

**Yan (Doğu ve Batı) Cephe:** Girişin sağında bulunan batı cephesinde hepsi sövesiz ve tek kanatlı olan üç adet pencere bulunmaktadır. Her birinin doğramalarında önemli ölçüde tahribat mevcuttur. Ayrıca saçak altındaki kopmalar dikkat çekmektedir. Yapının diğer cephelerinde de olduğu izlerden ve kopmalardan anlaşılan saçak altındaki silme bu cephede özgün halinde görülebilmektedir. Yapının çatı kısmından büyük oranda su aldığı burada da gözlemlenebilmektedir. Ayrıca cephede derin sıva dökülmeleri bulunmakta olup bu dökülmeler sayesinde yapının yapı sistemi hakkında önemli bilgiler edinilebilmektedir (Şekil 11).

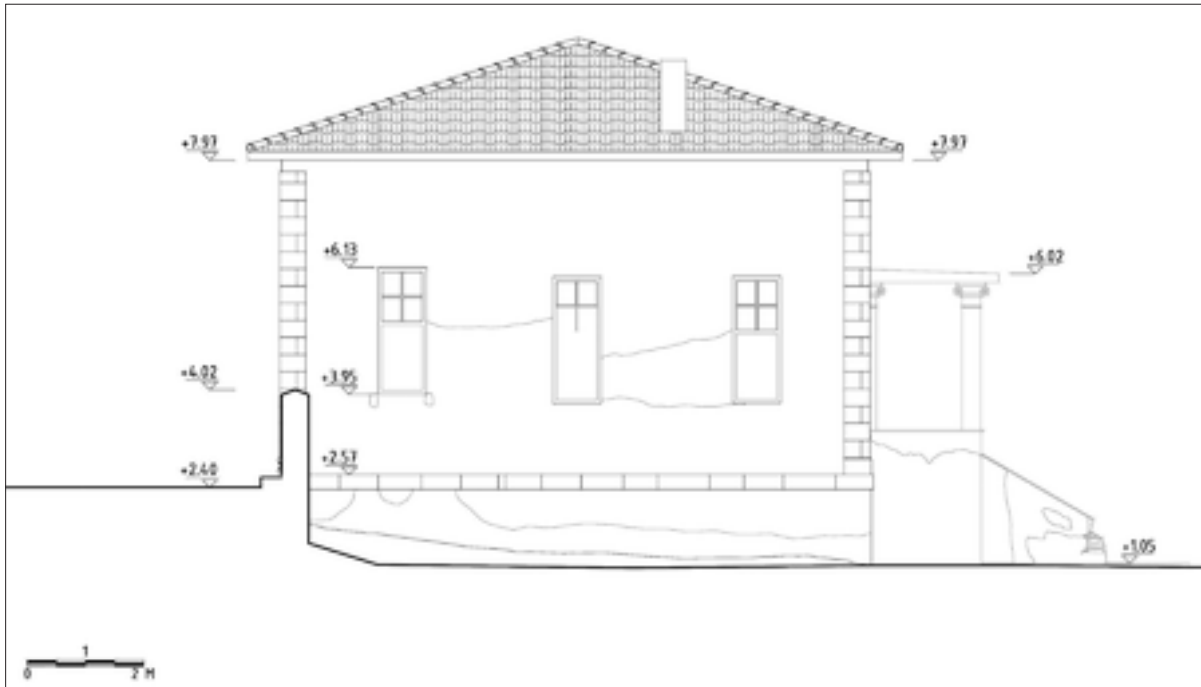
Şekil 12: Yan (doğu) cephe.

Girişin solunda bulunan doğu cephesinde, hepsi sövesiz ve tek kanatlı olan üç adet pencere bulunmaktadır. Batı cephesine benzer şekilde bu cephede yer alan pencerelerde de sıkıntılar mevcuttur. Yapının kuzey ve güney cephesinde olduğu gibi saçak altından geçtiği izlerden ve parça kalıntılarından anlaşılan silmenin bu cephede de yok olduğu görülmektedir. Aynı şekilde, derin sıva dökülmeleri ve çatlaklar burada da dikkat çekmektedir (Şekil 12).

Bu iki cephede yer alan pencerelerin boyut ve biçim olarak kendi içerisinde uyumlu olmakla birlikte kuzey ve güney cephesinden farklı olması ise; açıklıkların özgünlüğü konusunda soru işareti uyandırmaktadır. Bu durum, yapının restitüsyon çalışmaları sırasında tartışmaya açılmıştır.

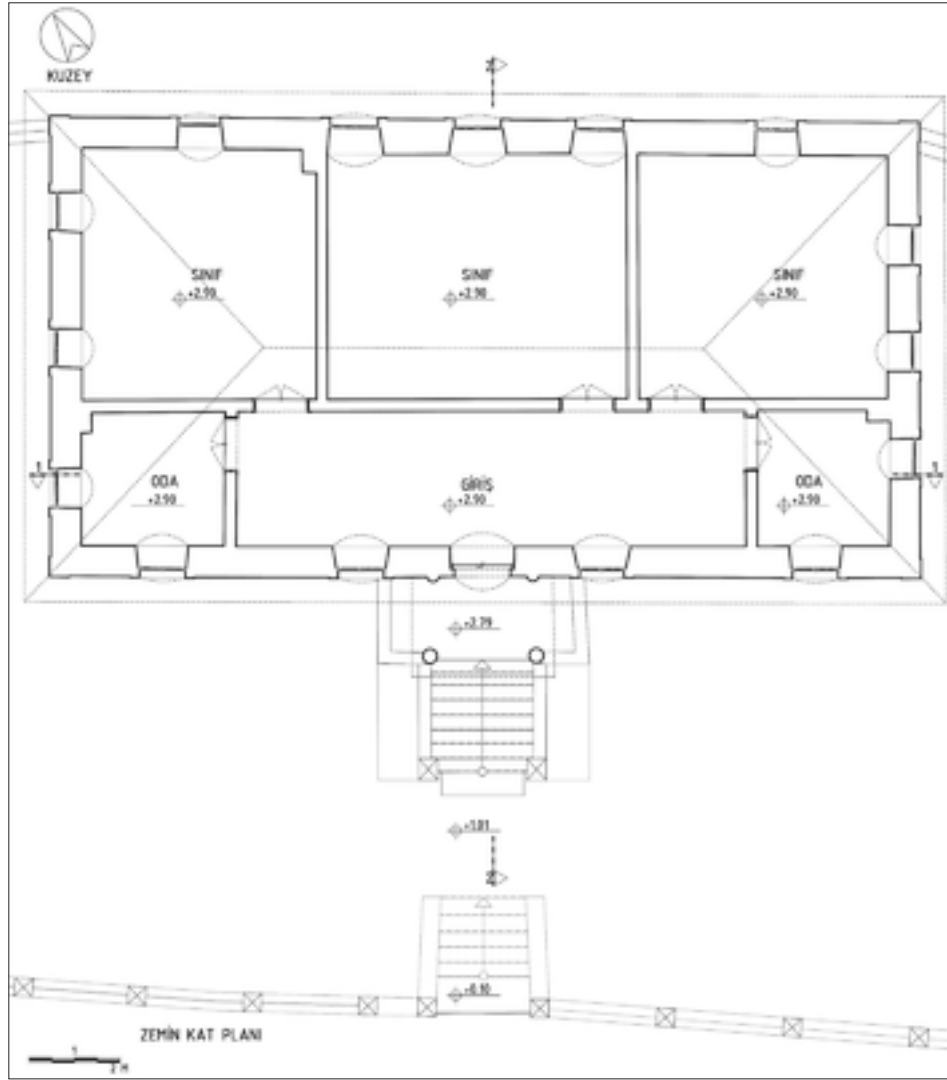
Şekil 13: Zemin kat (+2.90 kotlu) restitüsyon planı.

Yapı içerisinde giriş holünden odalara açılan kapıların hiçbirinde kapı kanadı bulunmamakla birlikte; bu kapıların mevcut açıklıkları 80-90 cm genişliğindedir. Gerek açıklık genişliği gerekse mevcut izler doğrultusunda tek kanatlı oldukları çıkarımını yapmak mümkündür. Bununla birlikte, yapıda kapı açıklıkları hizasında takip edilebilen izler doğrultusunda, kapıların özgün halinde genişlikleri 120-130 cm arasında olabileceği düşünülmektedir. Bu nedenle yapının iç kısmında odalara ve sınıflara geçişi sağlayan kapılar, çift kanatlı olacak şekilde ve açıklıkta yeniden düzenlenmiştir (Şekil 13-14-15).

(Z04) nolu sınıf, tavan ve zemin döşemelerindeki küçük ölçekli hasarlara rağmen özgünlük ve bütünlüğünü korumaktadır. Bu mekanda da, (Z01) giriş holündeki, (Z02) müdür odasındaki ve (Z03) sınıfa benzer prensiple, özgün söveli ve çift kanatlı pencere referans alınarak restitüte edilmiştir.
