BALIKESİR HAVRAN'IN MİMARLIK MİRASI - III

# HAVRAN'DA BATI ETKİLİ EVLER, TİCARET, KAMU YAPILARI VE KORUMA PROJELERİ

CİLT III: HAVRAN'DA BATI ETKİLİ EVLER, TİCARET, KAMU YAPILARI ve  
KORUMA PROJELERİ

**Atıf:** Yerlikaya, E. & Çobancaoglu, T. (2026). Geleneksel Kâgir Havran Evi ve Ahşap Müştemilatının İncelenmesi Üzerine Bir Çalışma: 74 Ada 20 Parsel. İçinde: D. Ulusoy Binan, K. Güler & D. S. Eyüpgiller (Ed.), *Balıkesir Havran’ın Mimarlık Mirası* (Cilt III: Havran’da Batı Etkili Evler, Ticaret, Kamu Yapıları ve Koruma Projeleri) ss. 1-16. Ege Yayınları, İstanbul.

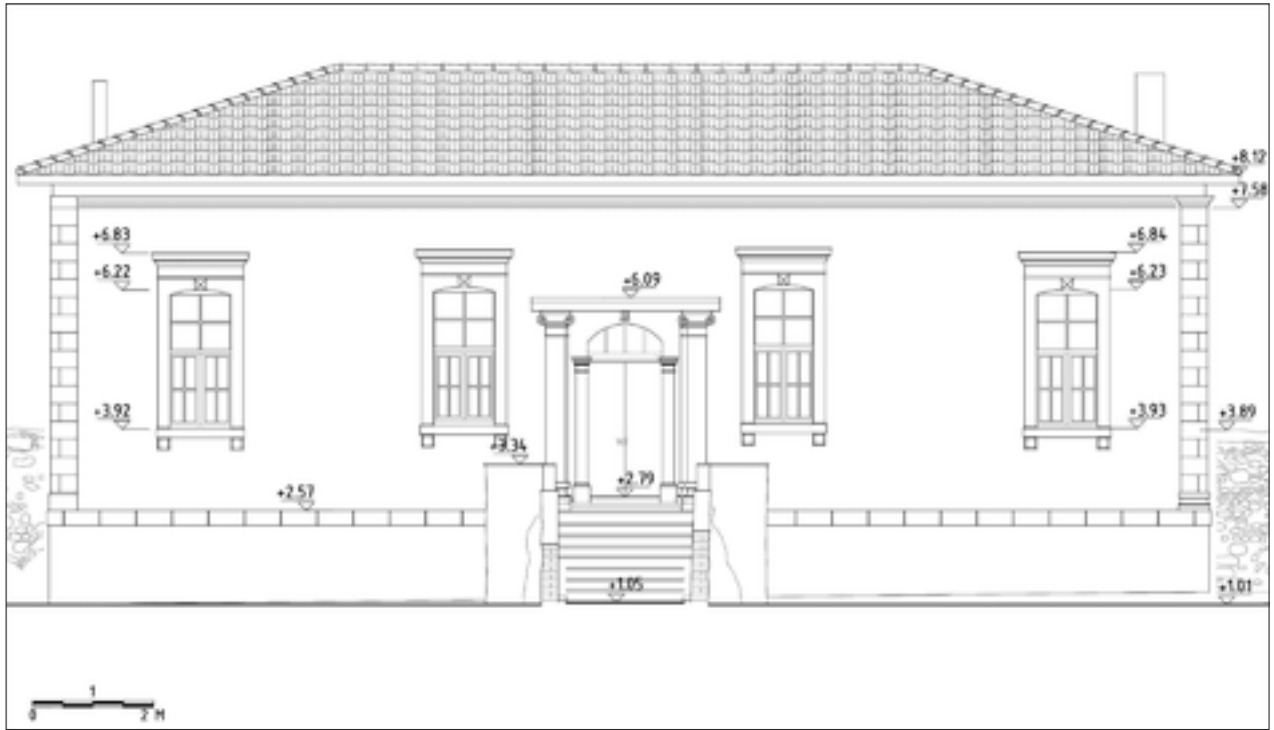
Şekil 16: Restitüsyon projesi ön (kuzey) cephe.

**Ön (Kuzey) Cephe:** Yapının cephe düzeni sıvalı olup bodrum kata herhangi bir pencere açılmadığı görülmektedir. Yapının giriş bölümüne ulaşımı sağlayan dokuz basamaklı merdiven ise; yapının yerel sakinlerden edinilen eski fotoğrafları referans alınarak restitüte edilmiştir. Benzer biçimde, yapının giriş kapısının özgün hali de yapıya ait eski fotoğraflarda kısmen görünür haldedir. Bu tespitler, analogi çalışması ile desteklenerek ahşap giriş kapısı restitüte edilebilmiştir. Yapının pencere açıklıkları, yukarıda detaylıca açıklanan ilkeler doğrultusunda yerine konulmuş, saçak altında konumlanan ve yapıdaki izlerden tüm cepheyi boydan boya geçtiği düşünülen silme ise tüm cepheyi geçecek şekilde tamamlanmıştır. Ön cephenin sağındaki sütunçe benzeri ögenin üzerinde bulunan başlıktan hareketle, solundaki sütunçenin başlığı da yerine konmuştur (Şekil 16).

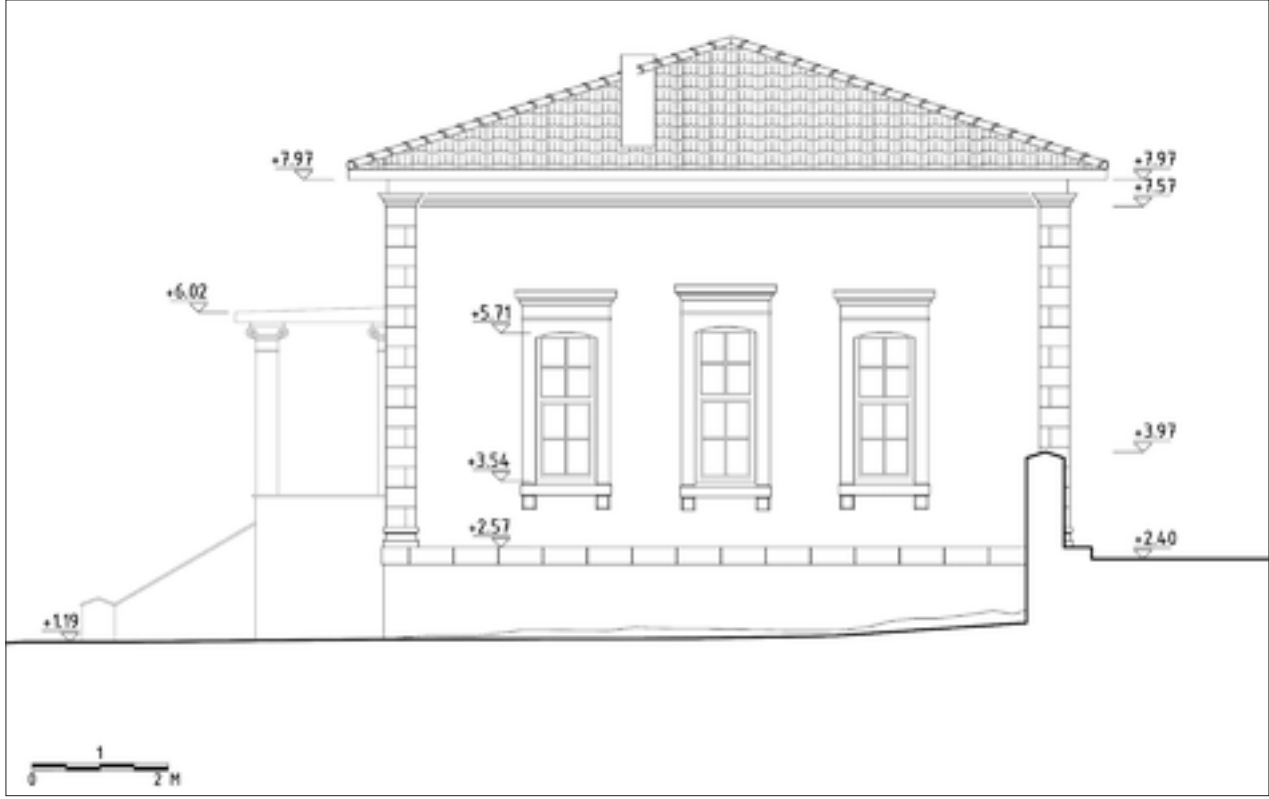
Şekil 17: Restitüsyon projesi yan (batı) cephe.

**Yan (Doğu ve Batı) Cepheler:** Yapının doğu cephesi ve batı cephesi neredeyse simetrik olacak şekilde tasarlanmıştır. Zemin kat restitüsyon çalışmaları kapsamında da açıklandığı üzere, analogi çalışmasında incelenen örnekler doğrultusunda bu pencerelerin tamamının söveli ve mevcut açıkları ile uyumlu olarak tek kanatlı olacak şekilde yeniden düzenlenmesine karar verilmiştir. Sütunçeler her iki cephede de saçak altında devam eden

ve batı cephesinde mevcutta günümüze ulaşabilen silme ise yapıyı çepeçevre dönecek biçimde yalnızca doğu cephesinde tamamlanmıştır. Çatıda ise 10 x 10 aşık ve 5 x 10 mertekler kullanılmıştır. Saçaklarda aşık ve merteklerin altı çimento esaslı sıva ile kaplanmıştır (Şekil 17-18).

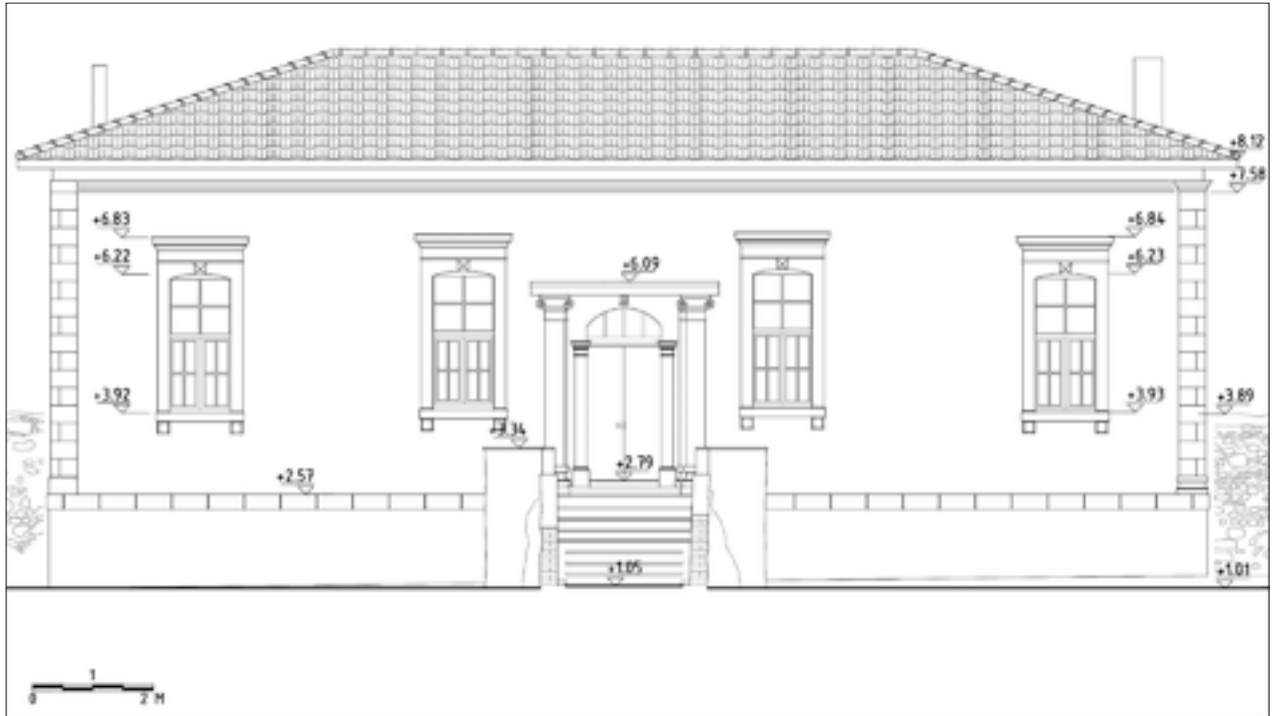
Şekil 22: Restorasyon önerisi ön (kuzey) cephe.

**Ön (Kuzey) Cephe:** Yapının ön cephesinde bulunan dört pencereden en solda yer alanın bakım ve onarımları yapılarak eksik kısımları tamamlanmalı; diğer üç pencerenin doğramaları ise restitüsyon projesindeki özgün haline uygun olarak yenilenmelidir. Cephedeki derin çatlaklar ve dökülmeler onarılmalıdır. Restitüsyon projesi ile uyumlu biçimde, sol köşede bulunan kesme taştan sütunçede düşmüş olan başlık yeniden yerine konmalı, saçak altı silmesi tamamlanmalıdır. Ayrıca giriş saçığının üzerindeki yapının saçak altındaki kopmalar tamamlanmalı ve saçak altındaki dökülmeler onarılmalıdır. Yapının ön cephesindeki grafiti gibi boyamalar, yanık izleri ve kararmalar temizlenmeli, sıva ve boyası yenilenmelidir (Şekil 22).

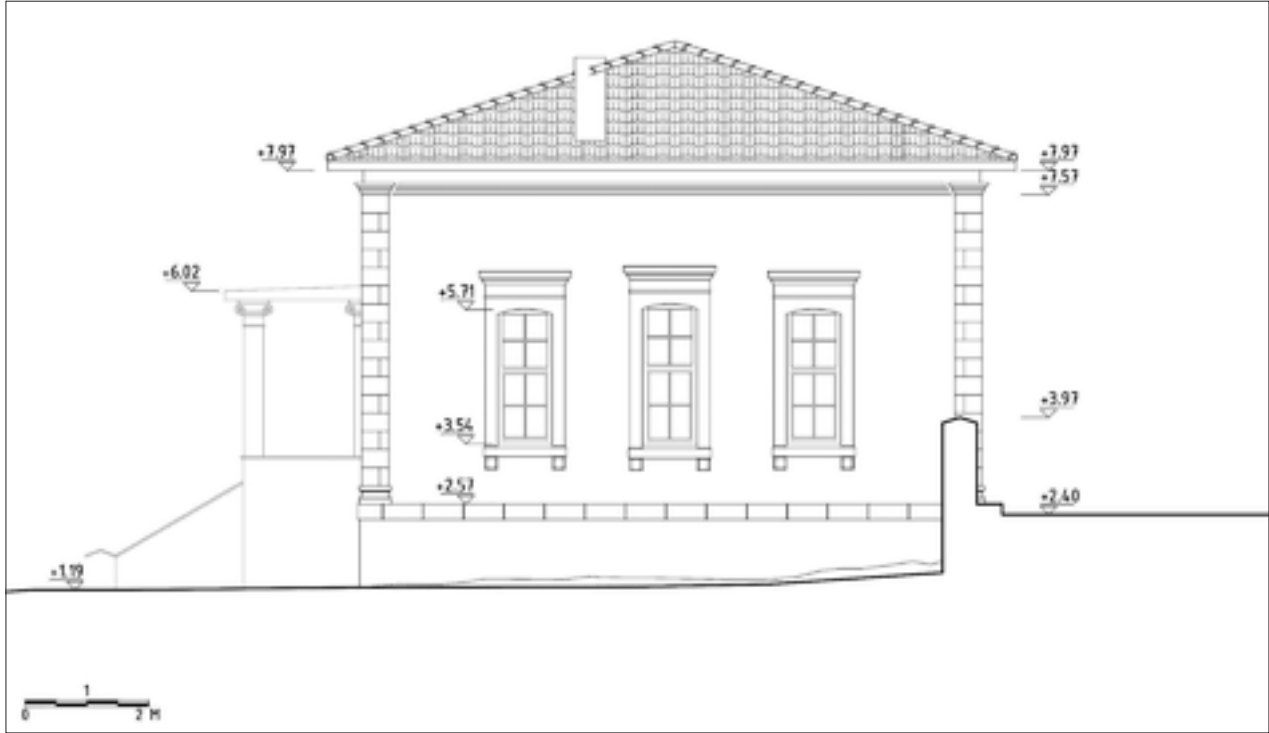
Şekil 23: Restorasyon önerisi yan (batı) cephe.

detayının doğrultusunda yenilenmesi, özgün pencerenin ise eksiklerinin tamamlanması gerekmektedir. Yapının batı cephesindeki sıva dökülmeleri onarılmalı, yüzeydeki kararma ve rutubet lekeleri temizlenmelidir. Yapının doğu cephesinde ise silme yerine konarak yüzeydeki kararma ve rutubet izlerinin temizlenmesi önerilmektedir. Ayrıca, iki cephede de sıva ve boyanın yenilenmesi yerinde olacaktır (Şekil 23-24).

**Yan (Doğu ve Batı) Cepheler:** Yan cephelerindeki pencerelerin ise tamamında yok olmuş sövelerin, restitüsyon projesi ile uyumlu şekilde yeniden yapılması önerilmektedir. Buna ek olarak, tamamının özgün pencere
